Riesgos y Amenazas Diagnóstico

PLAN REGULADOR MONTES DE OCA

Programa de Investigación en Desarrollo Urbano Sostenible

DIAGNÓSTICO RIESGOS Y AMENAZAS

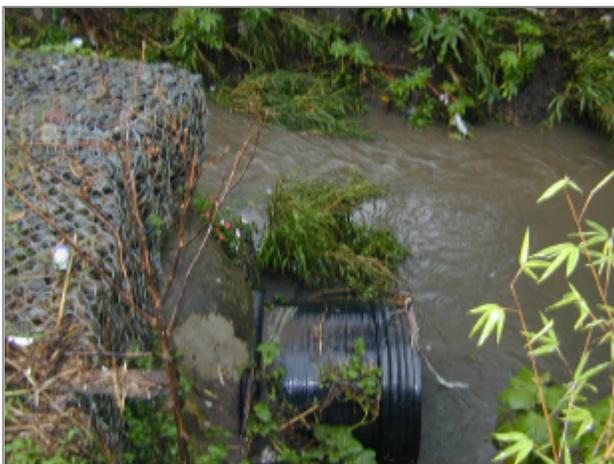
Mientras que en el sector de Urbanización Vázquez Dent, existe un problema de evacuación de aguas desde hace varios años, que recientemente se ha agravado. Se trata de un colector de aguas de un sector del barrio, este se encuentra obstruido por el cambio de curso del Río Ocloro en el cual descarga las aguas recolectadas.

Fotografía 2. Salida de alcantarilla Urbanización Vázquez Dent.

Con anterioridad se han presentado inundaciones en el barrio, afectando directamente a las casas más cercanas. Sin embargo, el río ante eventos extremos amenaza salirse de su curso y afectar a otros edificios aledaños y a la calle, al existir un fuerte socavamiento de la margen derecha del área en mención. Además, las descargas de las aguas pluviales de una parte del sector noreste en el área

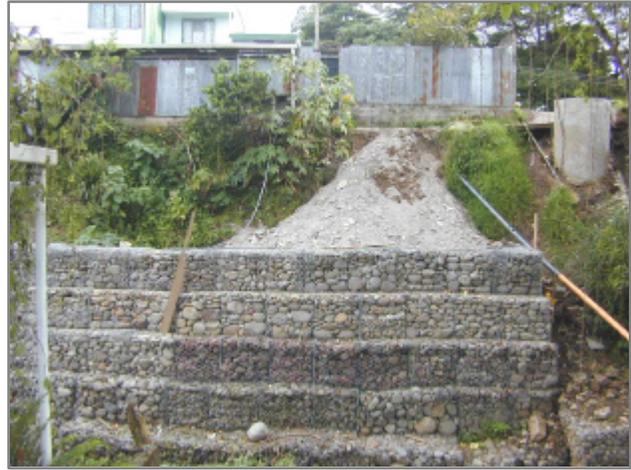
El sector de Monterrey en la urbanización Gacel se ubica en la margen izquierda de la Quebrada Los Negritos. En este sitio en setiembre de 1996, los patios de 2 viviendas se vieron afectados por el deslizamiento de un relleno. Actualmente este se contuvo por medio de un muro de gaviones como se puede observar en la Fotografía 3, de la Fig. 2.

Fotografía 3. Muro de gaviones en relleno de Urbanización Gacel.

Cabe destacar, que al ser esta zona limítrofe con la quebrada y haber sido constituida por un relleno, en su gran mayoría de escombros, la incidencia del deslizamiento se vio facilitado. Pues la existencia de este tipo de rellenos no consolidados, aunado a la presencia de cortes, erosión constante y la falta de drenajes apropiados, facilitó el debilitamiento continuo del suelo, donde los patios traseros se deslizaron casi en su totalidad.

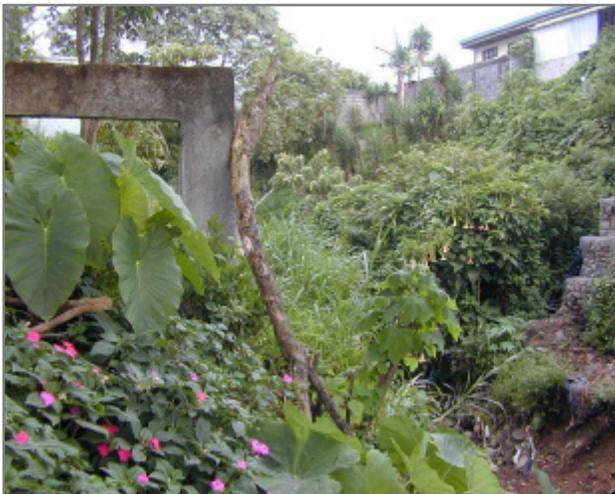
Aunado a este hecho, en la margen izquierda la erosión se incrementó por efecto de que la corriente se ve impulsada hacia la margen desprotegida, por lo tanto algunas casas ya se encuentran al borde de la Quebrada Los Negritos, como se observa a la izquierda de la Fotografía 4, en la Fig. 2.

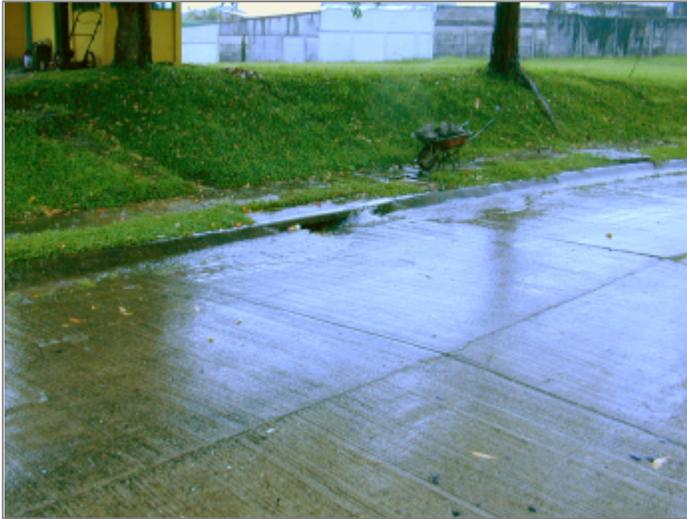
le une el hecho del posible desagüe insuficiente, entonces parece ser que esta combinación de las situaciones citadas con anterioridad, es la razón más probable para los problemas de inundaciones en este sector en específico.

Fotografía 5. Sector de Carmiol que sufre inundaciones por problemas de alcantarillado pluvial.

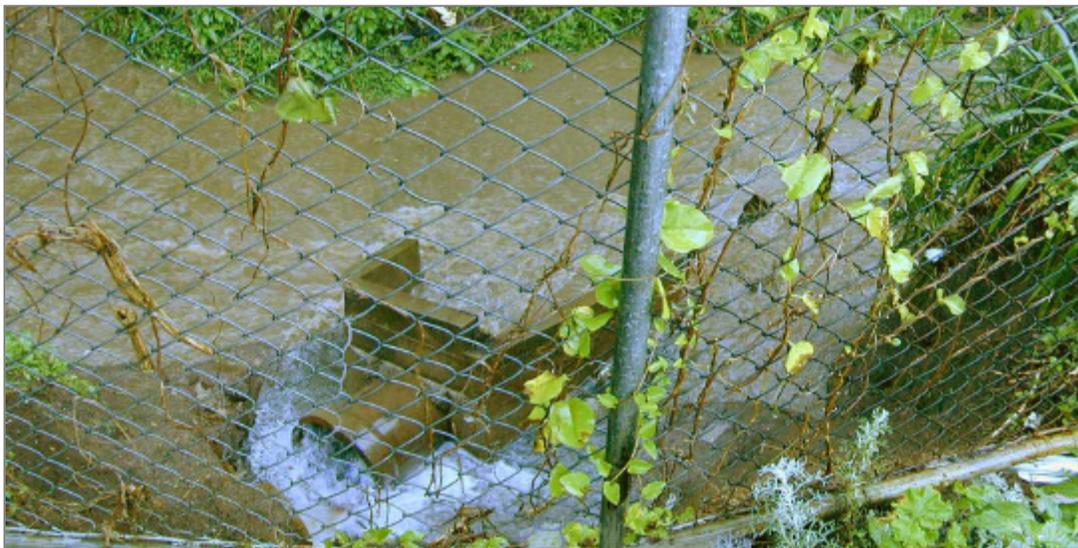
Los habitantes del lugar dan fe de la ocurrencia de pequeñas inundaciones que supera el nivel de la calle en unos 50 cm. Este patrón o tipo de problema podría presentarse en zonas aledañas con características similares. Lo más recomendable para evitar estas situaciones podría ser tener varios puntos de desagüe del sistema de alcantarillado pluvial para sacar las aguas a la quebrada, considerando también que la calle en este sector se encuentra muy cercana al nivel de la quebrada.

Fotografía 6. Salida de alcantarilla en la margen izquierda de Quebrada Los Negritos, Carmiol.

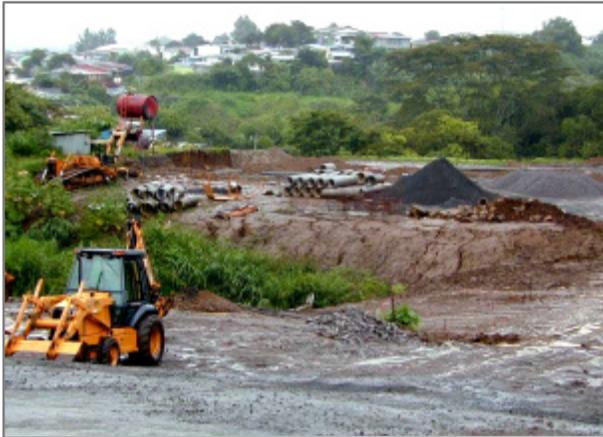
Específicamente en la Fotografía 8, se observa el movimiento de tierras que se está

llevando a cabo en la entrada de la Urbanización Emmanuel, sitio muy cercano al correspondiente con reporte de inestabilidad de masa del suelo. Por lo tanto, si no se realiza el corte y relleno de suelo adecuadamente en este sitio, y no se toman las medidas compensatorias y mitigadoras de erosión e inestabilidad superficial, se podría estar incidiendo negativamente en la problemática que se reporta en esta zona.

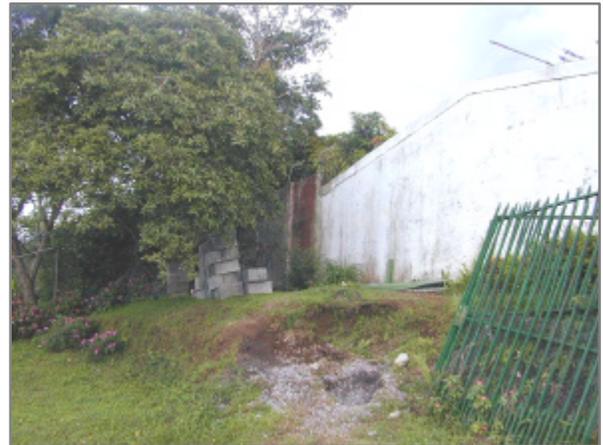
Fotografía 10. Viviendas en Precario Calle Mora.

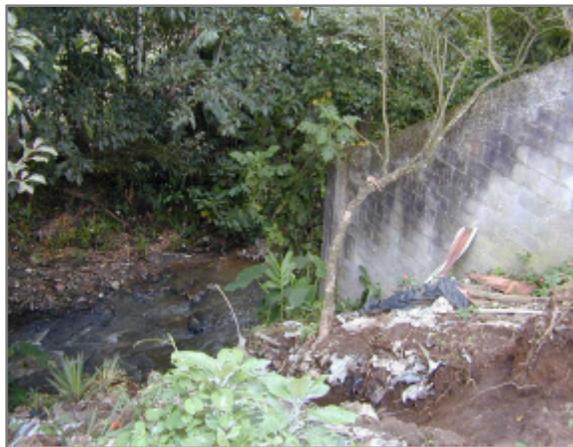
- ladera para determinar el riesgo de las viviendas ubicadas al borde de la pendiente.
- En la parte más baja del precario hay 4 casas que tienen problemas de inundación y socavamiento, ya que están a una distancia menor de 5 m de la orilla del río y casi al mismo nivel que este, por lo tanto presentan un alto riesgo de sufrir inundaciones, además dadas las condiciones precarias de estas viviendas poseen una alta vulnerabilidad física.

Fotografía 12. Vivienda ubicada al borde de la ladera del Río Torres, Precario Calle Mora.

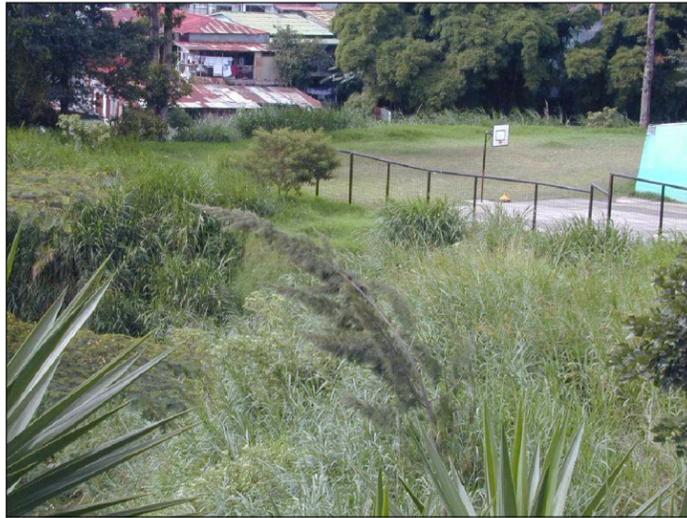
Fotografía 1. Ladera inestabilizada por el Río Torres, cancha de baloncesto del Liceo Anastacio Alfaro.

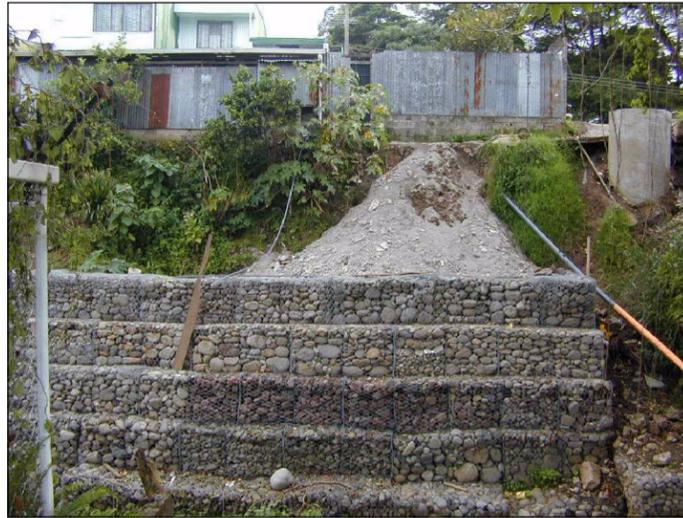
Fotografía 3. Muro de Gaviones en relleno de Urbanización Gacel en la margen de Quebrada Los Negritos.

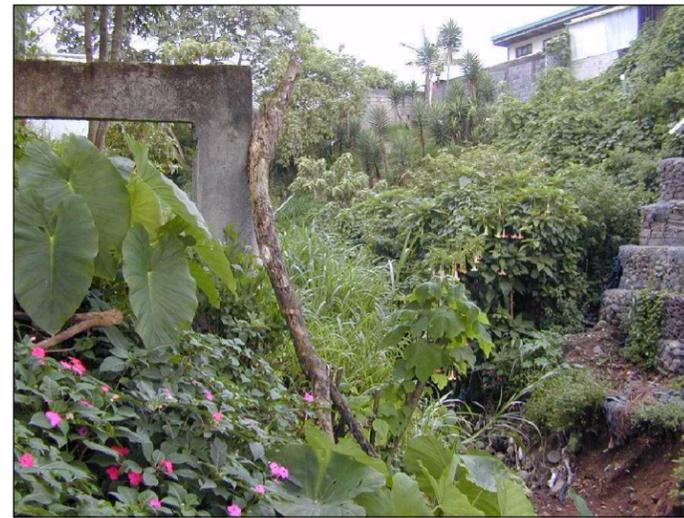
Fotografía 4. Casas de Urbanización Gacel en la margen de la Quebrada Los Negritos

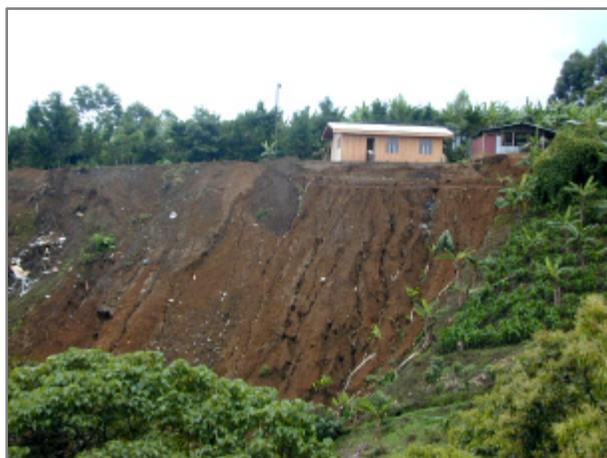
Fotografía 22, Fig. 3. Esta corresponde a una casa en construcción en las cercanías de la Urbanización Rosemary Karpinsky, donde se lanzó tierra sobre esta ladera del Río Torres, sin ningún tipo de obra al pie de la misma para contener el material, ni una adecuada disposición de este. Además obsérvese que se utiliza también como basurero y que no existe una canalización de las aguas pluviales, por lo cual se empiezan a dar los efectos de erosión del agua pluvial, a los cuales se les pueden unir los correspondientes al vertido de aguas negras y servidas si no se llegaron a canalizar adecuadamente.

Fotografía 22. Casa sobre relleno, Urbanización Rosemary Karpinsky.

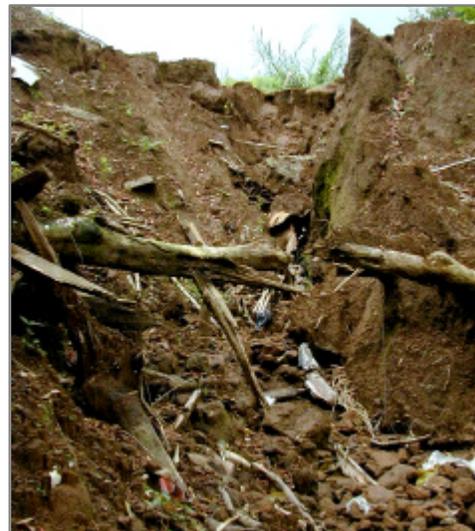
Fotografía 25, Fig. 3. En este punto el agua ha formado una cárcava, debido a la falta de canalización de las aguas pluviales que buscan naturalmente escurrir hacia el cauce del Río Torres. Precisamente en la terraza delante de

esta cárcava se tiene preparado el terreno para el asentamiento de una nueva construcción, por lo tanto se considera crítico el efecto amplificador del fenómeno tanto por la sobrecarga de la construcción, como por si se hace una mala canalización de las aguas.

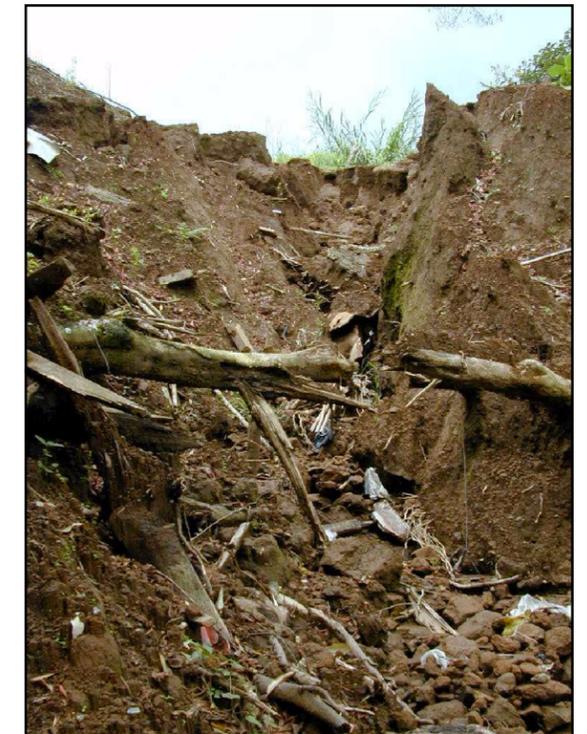
Fotografía 25. Cárcava formada en un relleno, Mansiones.

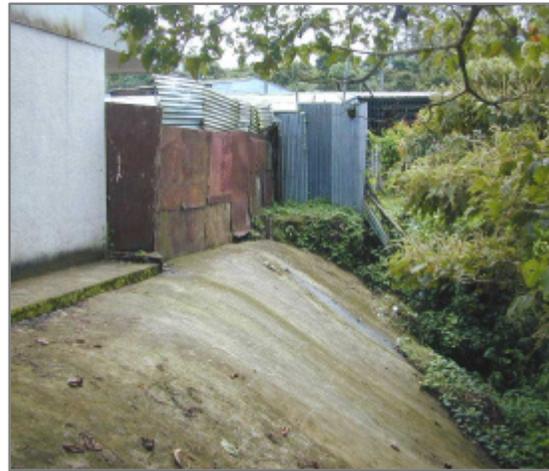
Fotografía 28. Talud revestido en la margen derecha del Río Torres, Urbanización Las Mansiones.

taludes y la generación de estos deslizamientos. Sin embargo, no debe dejarse de lado el hecho que en las viviendas limítrofes con el río, se realizó un relleno con escombros, originalmente sin muro de contención en el pie del relleno y además entre estas casas y el cauce del río existen menos de los 10 m de protección que exige la ley, ya con anterioridad se han dado asentamientos en los terrenos de estas casas (N° 105 y N°114), y las casas presentan daños en sus pisos y paredes producto de este asentamiento⁴. Cabe destacar, que la casa N°105 estuvo deshabitada y en condiciones inhabitables desde los daños que sufrió en las lluvias de la última semana de octubre de 1998, hasta la fecha en que se le realizaron una serie de mejoras estructurales y en su cimentación, posteriormente se hicieron mejoras en el talud, como su impermeabilización y la construcción de un muro de gaviones (Fotografía 28).

Se considera necesario efectuar varias obras en la ladera y talud, pero antes de efectuar cualquier trabajo en este lugar debe efectuarse un estudio de suelos y estabilidad de taludes, además de verificar en otros sitios que áreas corresponden a relleno y la profundidad del mismo, conociendo los parámetros necesarios, pueden efectuarse rectificaciones o incluso la posibilidad de reubicar familias asentadas al pie del talud. En algunos de estos sitios ya se han hecho estudios que señalan que a pesar de obras como gaviones o revestimiento de taludes efectuados con anterioridad, se estima poco estable la ladera, como en el caso de algunas viviendas que se encuentran en la parte inferior de la urbanización que limita con la margen derecha del Río Torres, (Fotografía 28, Fig. 4).

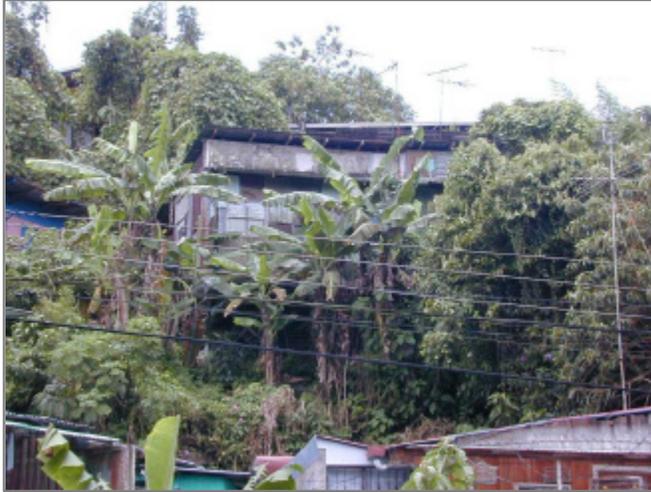
Fotografía 30. Casas bajo y sobre taludes con cortes verticales, Urbanización Calle Díaz.

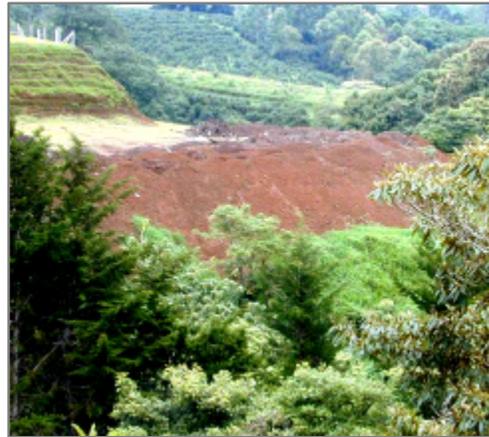
Otra evidencia de un relleno se muestra en la Fotografía 31, la cual corresponde a un terreno aledaño al del Club Campestre La Campiña, donde se nota una mejor conformación del relleno. Sin embargo, es posible que no se haya hecho un adecuado diseño del talud, debido a que no se observan obras de drenaje en la corona del relleno, las cuales pueden ser necesarias debido a la longitud del talud, tipo de material y las condiciones de lluvias imperantes en la zona. Además debe recordarse que muy cerca de este sitio, en lo que consistió el relleno original de la cancha de fútbol y el parqueo de La Campiña, se produjo un deslizamiento de flujo de lodos y árboles, el 15 de setiembre de 1995, el cual sepultó una vivienda al pie del mismo, y provocó la muerte de 4 personas.

Fotografía 31. Relleno en las cercanías de La Campiña.

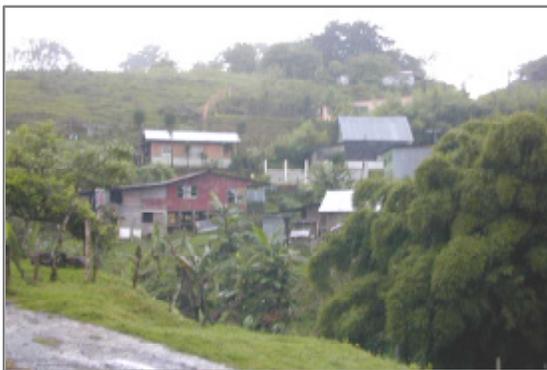
También en Monte Rosa, en ambos márgenes del cauce del Río Torres se asientan casas sobre terrenos con fuertes pendientes y con una ladera con alta deforestación en la parte de atrás, que corresponde al este, como se observa en la Fotografía 35, Fig. 4.

Fotografía 35. Viviendas sobre ladera de alta pendiente al margen del Río Torres, cercanías de Monte Rosa.

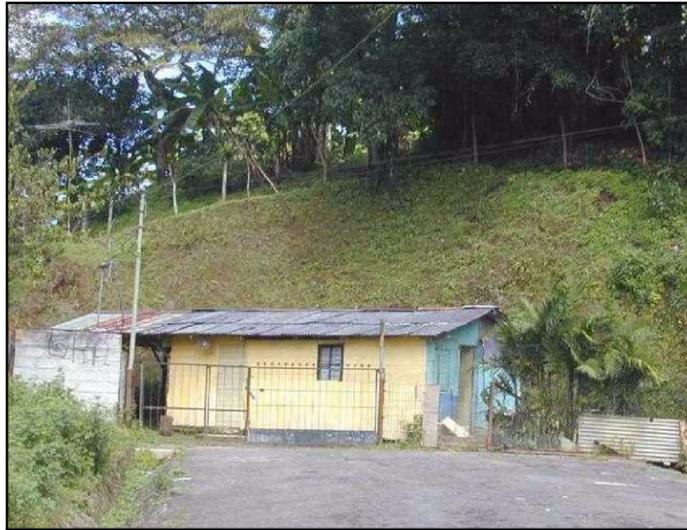
Fotografía 26. Casa al pie de un corte vertical hecho en una ladera, Urbanización Las Mansiones

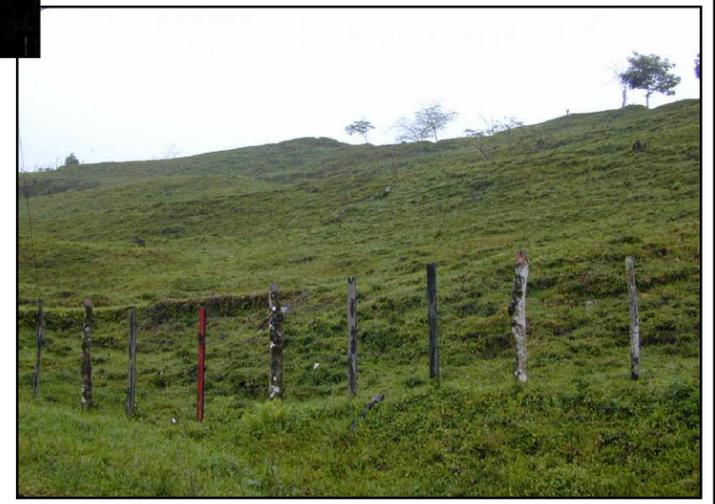
Fotografía 34. POsible inestabilidad de ladera por sobrepastoreo en Monte Rosa

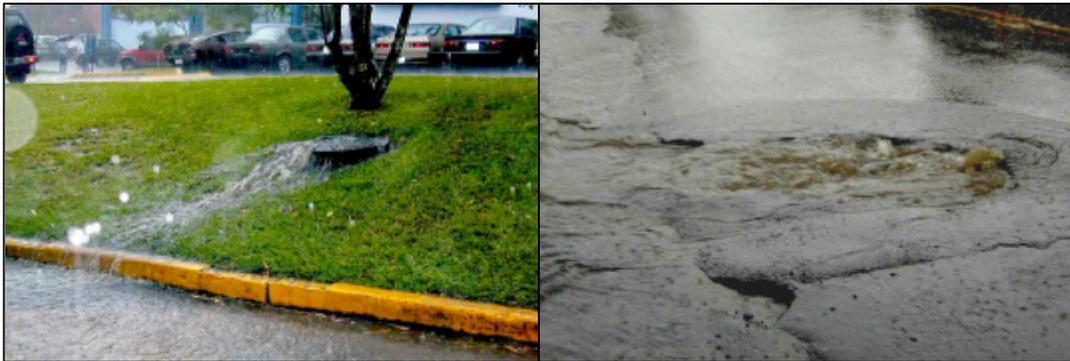
De visitas realizadas a campo se han podido comprobar distintos casos en que las estructuras de alcantarillado funcionan a presión, es decir a caudales mayores que los que se pueden desahogar a superficie libre. Esto es un grave problema porque las alcantarillas, normalmente, son hechas en concreto. Este es un material que se agrieta fácilmente cuando el agua que transporta esta a presión.

Fotografía #1: Pozo de registro frente a Biblioteca Tinoco, UCR.

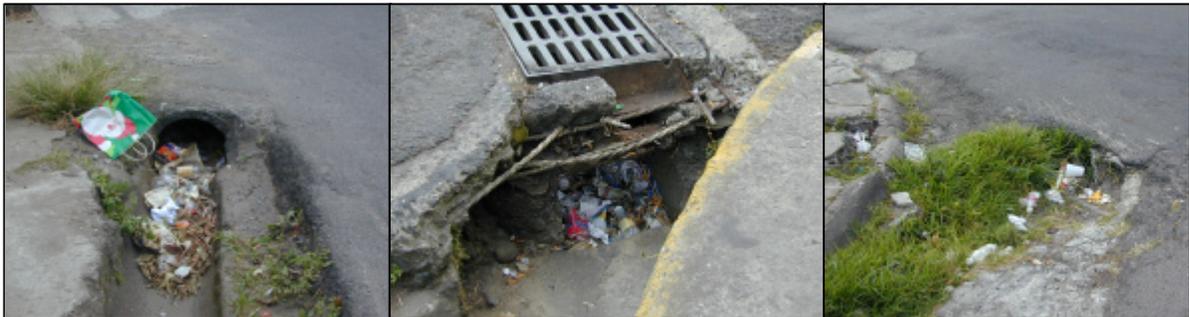
Fotografía #6: Entrada de alcantarilla en Lourdes.
Fotografía #7: Depósito de basura. Otro caso en Lourdes.
Fotografía #8: Alcantarilla totalmente obstruida, Lourdes.

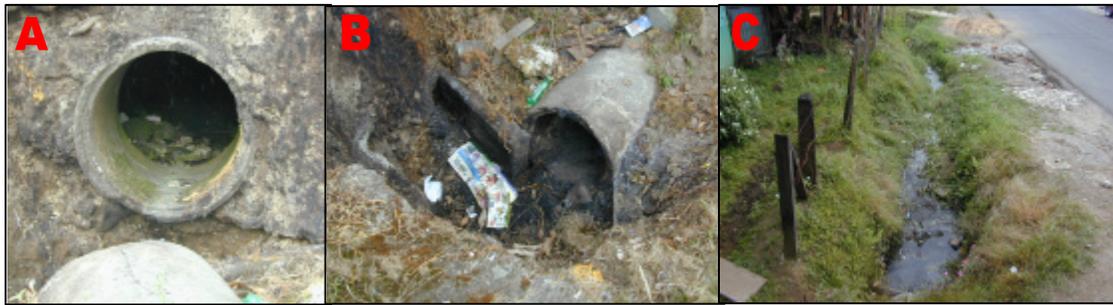
- No existen pozos de registro en los tres primeros tramos de la conducción pluvial anteriormente descrita.
- En los tres primeros tramos la alcantarilla va enterrada a poca profundidad. Esto hace que las uniones de las alcantarillas, y estas mismas, sean muy susceptibles a la meteorización provocada por el ambiente, entre otras cosas. Esto se notó de la visita a campo en donde en el segundo tramo el agua salía por debajo de la alcantarilla y no por dentro de ella. Se presume que dentro de ella debe haber algún hueco o grieta por donde se escapa el agua.

Fotografía #18: Alcantarillado de la Calle del Chorro: A. Inicia con 60 cm de diámetro, B. no tiene cajas de registro y C. desemboca en un desagüe en malas condiciones.

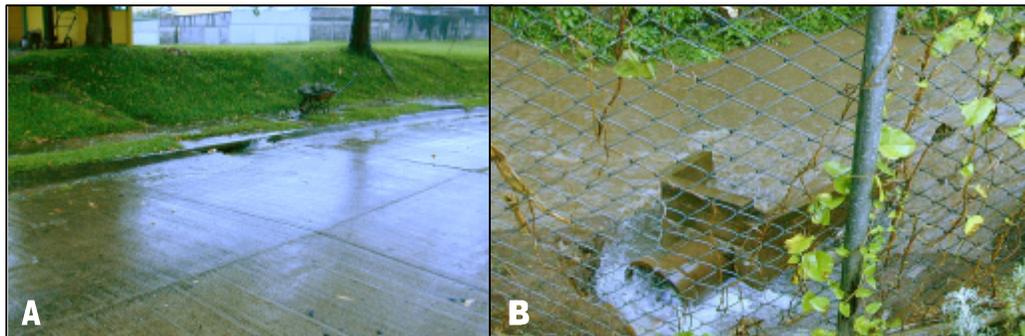
Fotografía #19: A. Topografía plana de sus calles. B. Salida de las aguas del lugar. El exceso de agua y la socavación del río provocó el deslizamiento de su cabezal.

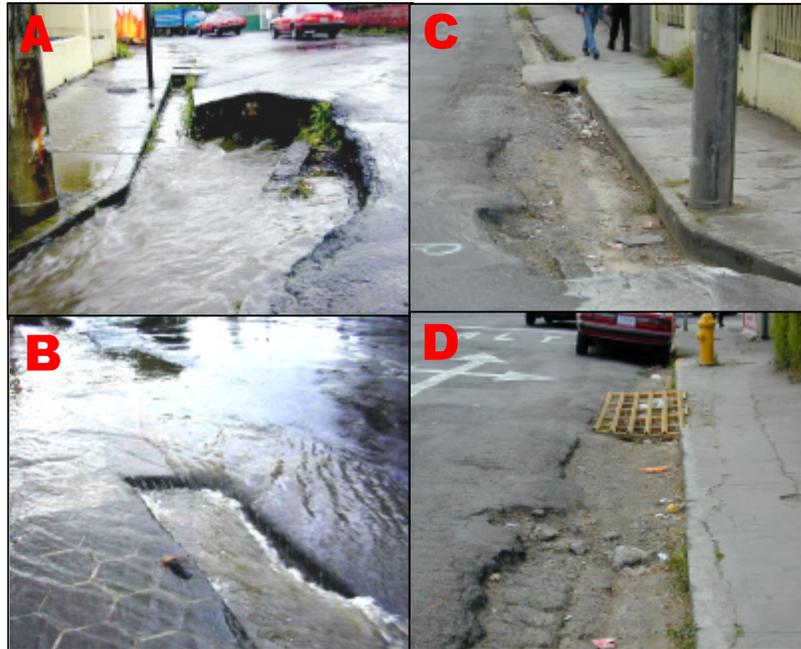
Fotografía #20: Los problemas son debidos al mal mantenimiento y a la insuficiente capacidad de las estructuras mostradas. Lourdes

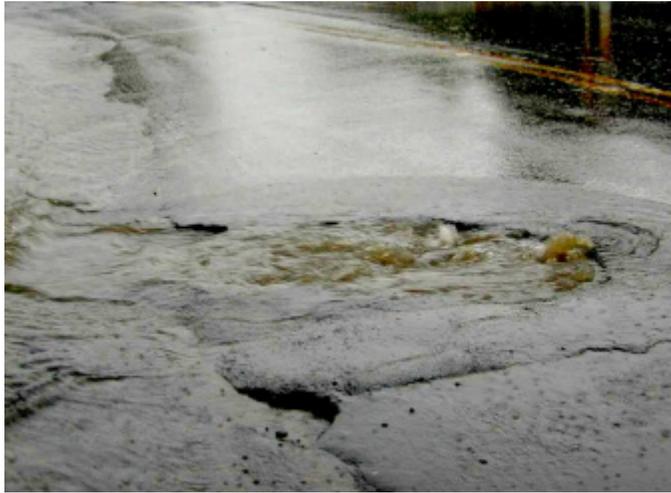
Fotografía #21: Funcionamiento de alcantarilla durante una lluvia de intensidad moderada. Edificio de Residencias,UCR.

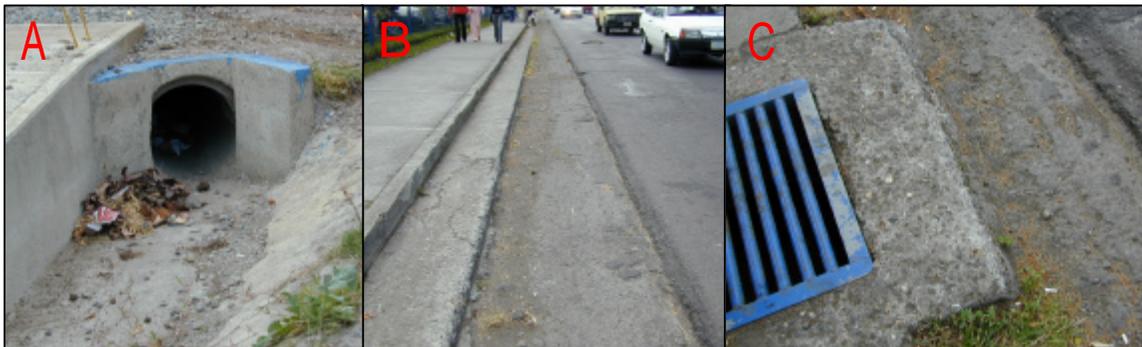
Fotografía #22: A. Entrada de alcantarilla al final de la calle en estudio. B. Desagües muy mal hechos, C. Tragante más alto que el nivel del desagüe.
