LABORATORIO DE INGENIERIA SISMICA
UNIVERSIDAD DE COSTA RICA

INFORME PRELIMINAR DE DAÑOS CAUSADOS
POR EL SISMO DE COBANO, 25/03/90
HOSPITAL MONSEÑOR SANABRIA
PUNTARENAS

POR: DR. GUILLERMO SANTANA
ING. WILLIAM VARGAS MONGE
ING. ADOLFO MATAMOROS HIDALGO

FECHA: 29 de Marzo de 1990.

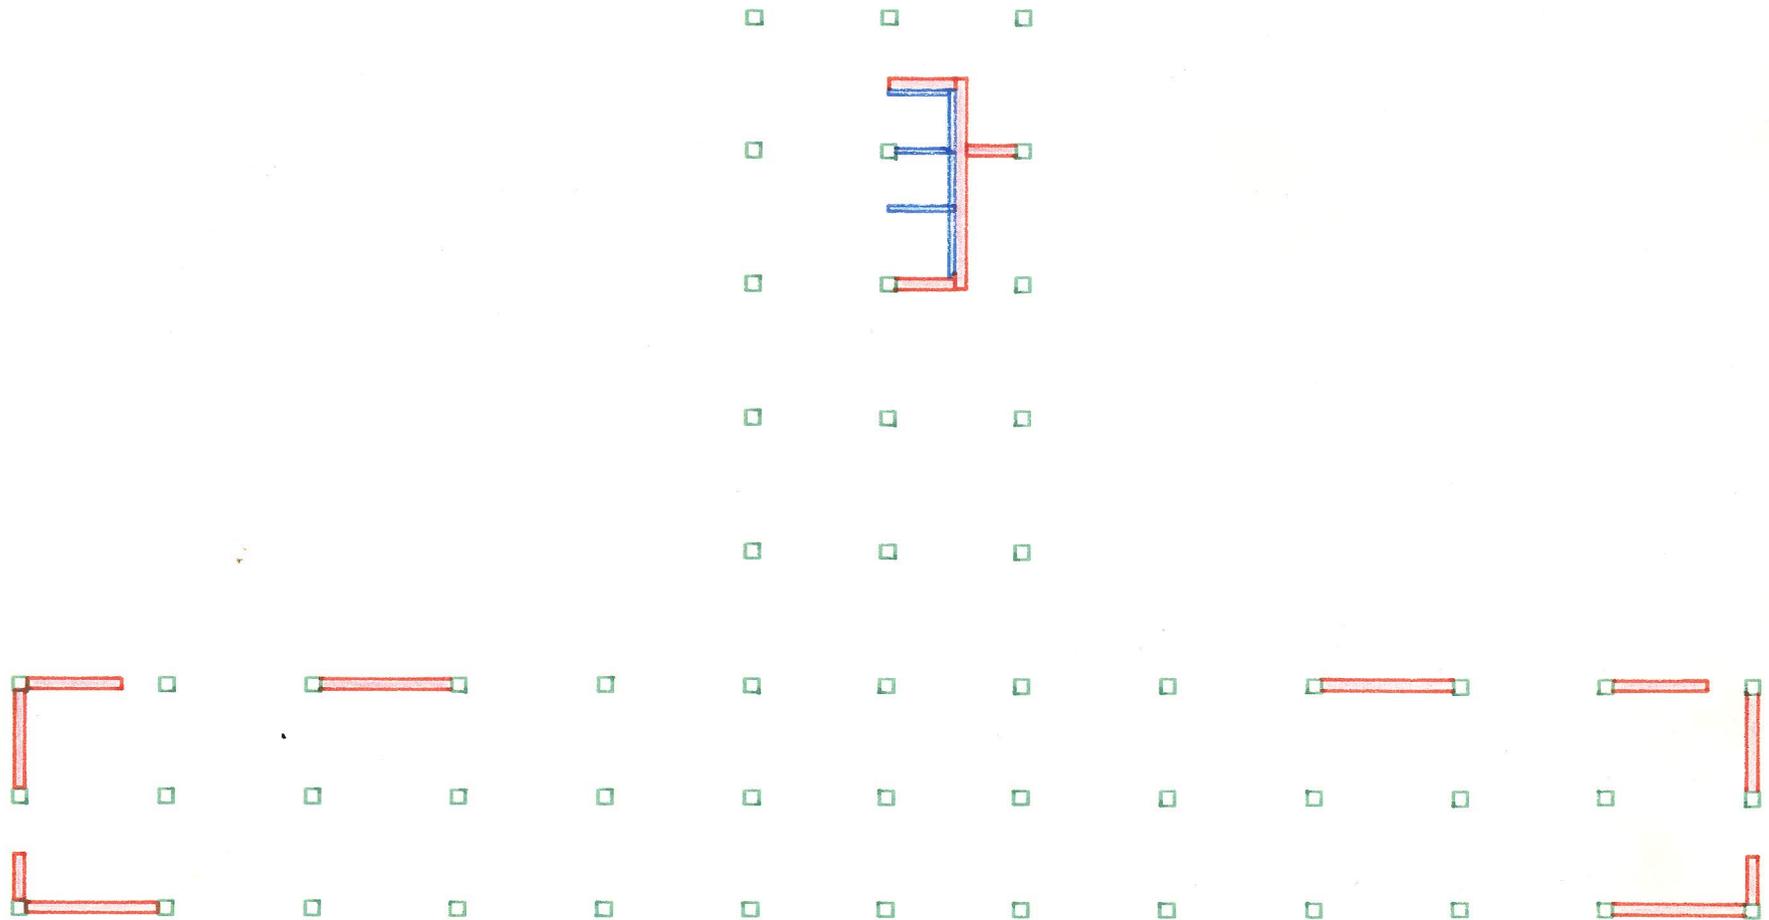
FIGURA #4
VISTA EN PLANTA DEL SEGUNDO PISO

En la segunda planta se formaron grietas en las paredes de mampostería en diagonal, a un ángulo de 45° con la horizontal, y en un solo sentido. También se dieron grietas en la zona de unión entre las columnas y las paredes. Las grietas se distribuyen uniformemente en todas las paredes, a lo largo de la parte sur del edificio, en aquellas que tienen una orientación de norte a sur. Es interesante el caso de las paredes del ala oeste, en la sección de cirugía, que resultaron agrietadas a pesar de estar en la zona del edificio ya rehabilitada. Preliminarmente, se presume que la causa de este agrietamiento es la variación abrupta en la rigidez de las columnas entre el primero y segundo piso. La figura #4 muestra la vista en planta del segundo piso. En ella se dibujan en rojo los muros de la nueva reestructuración, en azul los muros existentes del ducto de los elevadores, y en verde las columnas.² Es importante notar que este piso es el único que presenta una distribución de rigidez en planta uniforme, en la que el centro de masa y el centro de rigidez se encuentran bastante cercanos el uno del otro.

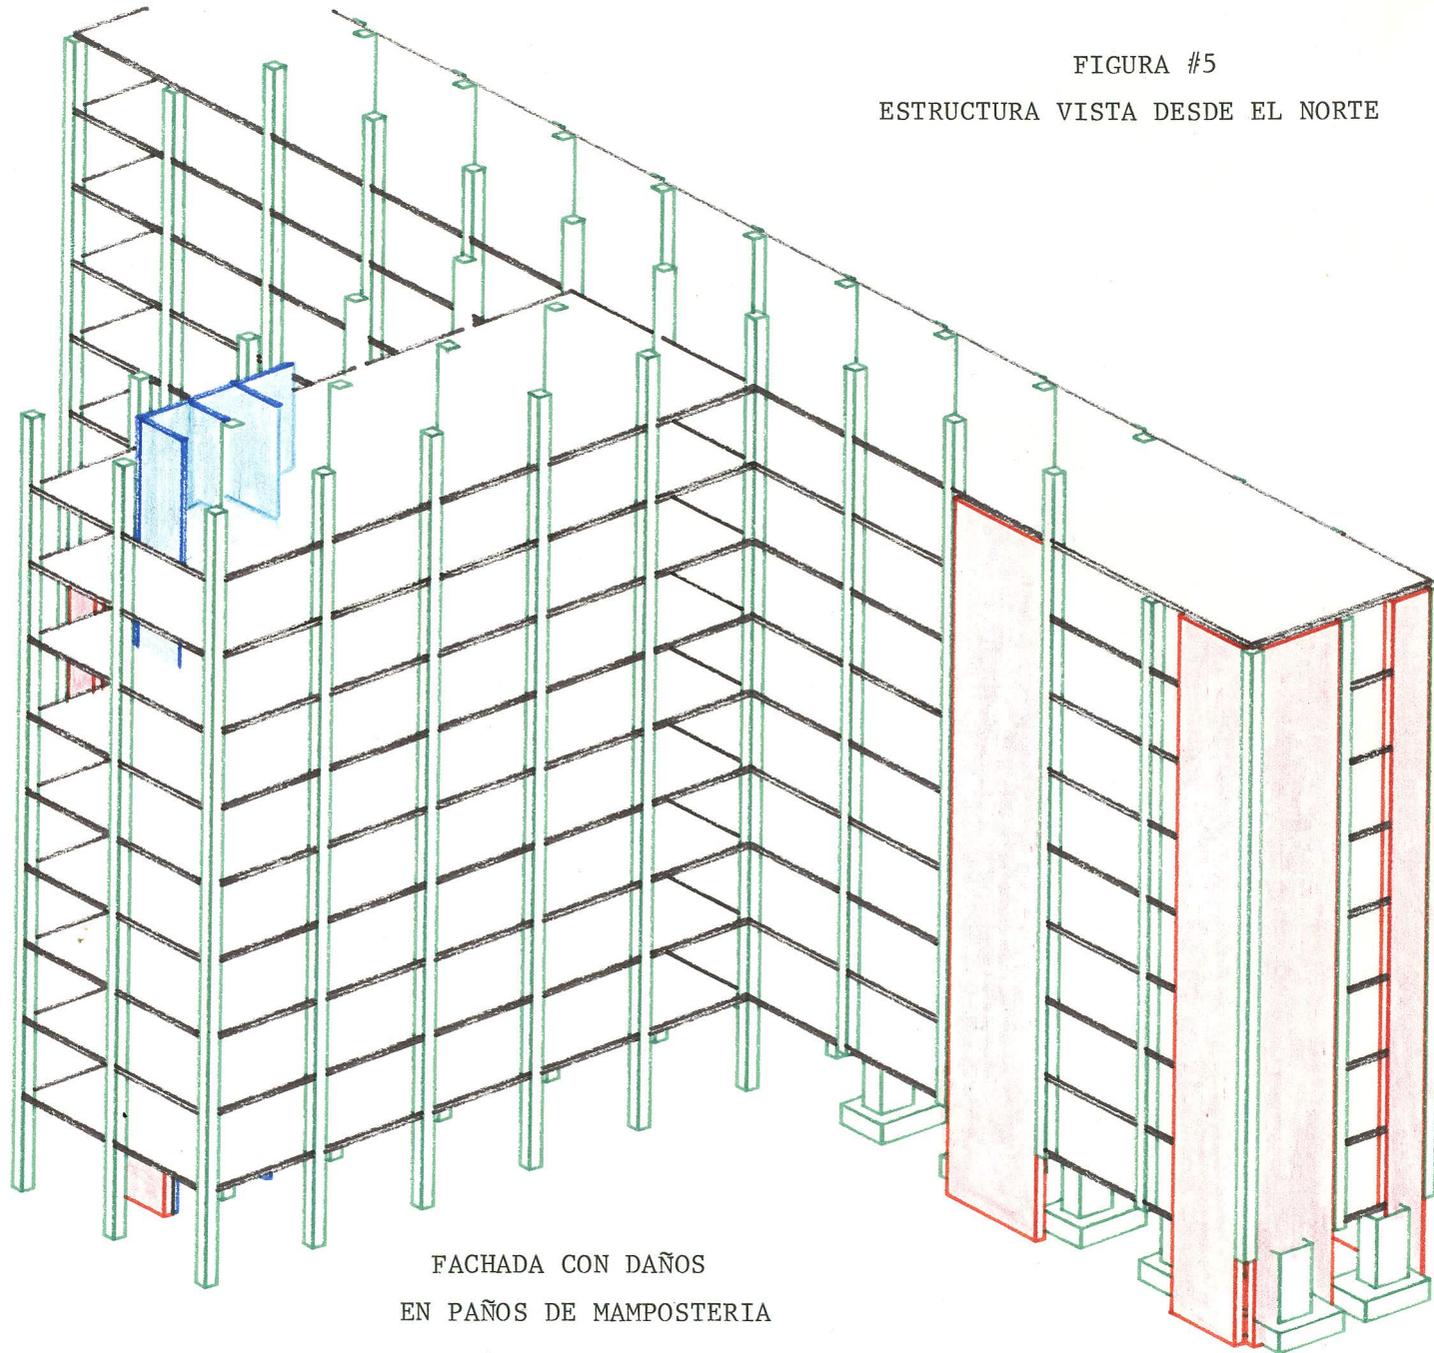
FIGURA #5
ESTRUCTURA VISTA DESDE EL NORTE

También en las paredes de mampostería exteriores de la fachada oeste del edificio se presentaron grietas (en las paredes con orientación de norte a sur). Estas fallas tipifican los daños que se dieron en el ala norte de la estructura. Esta fachada se presenta en la figura #5, que es una vista de los elementos estruc-

FACHADA CON DAÑOS
EN PAÑOS DE MAMPOSTERIA

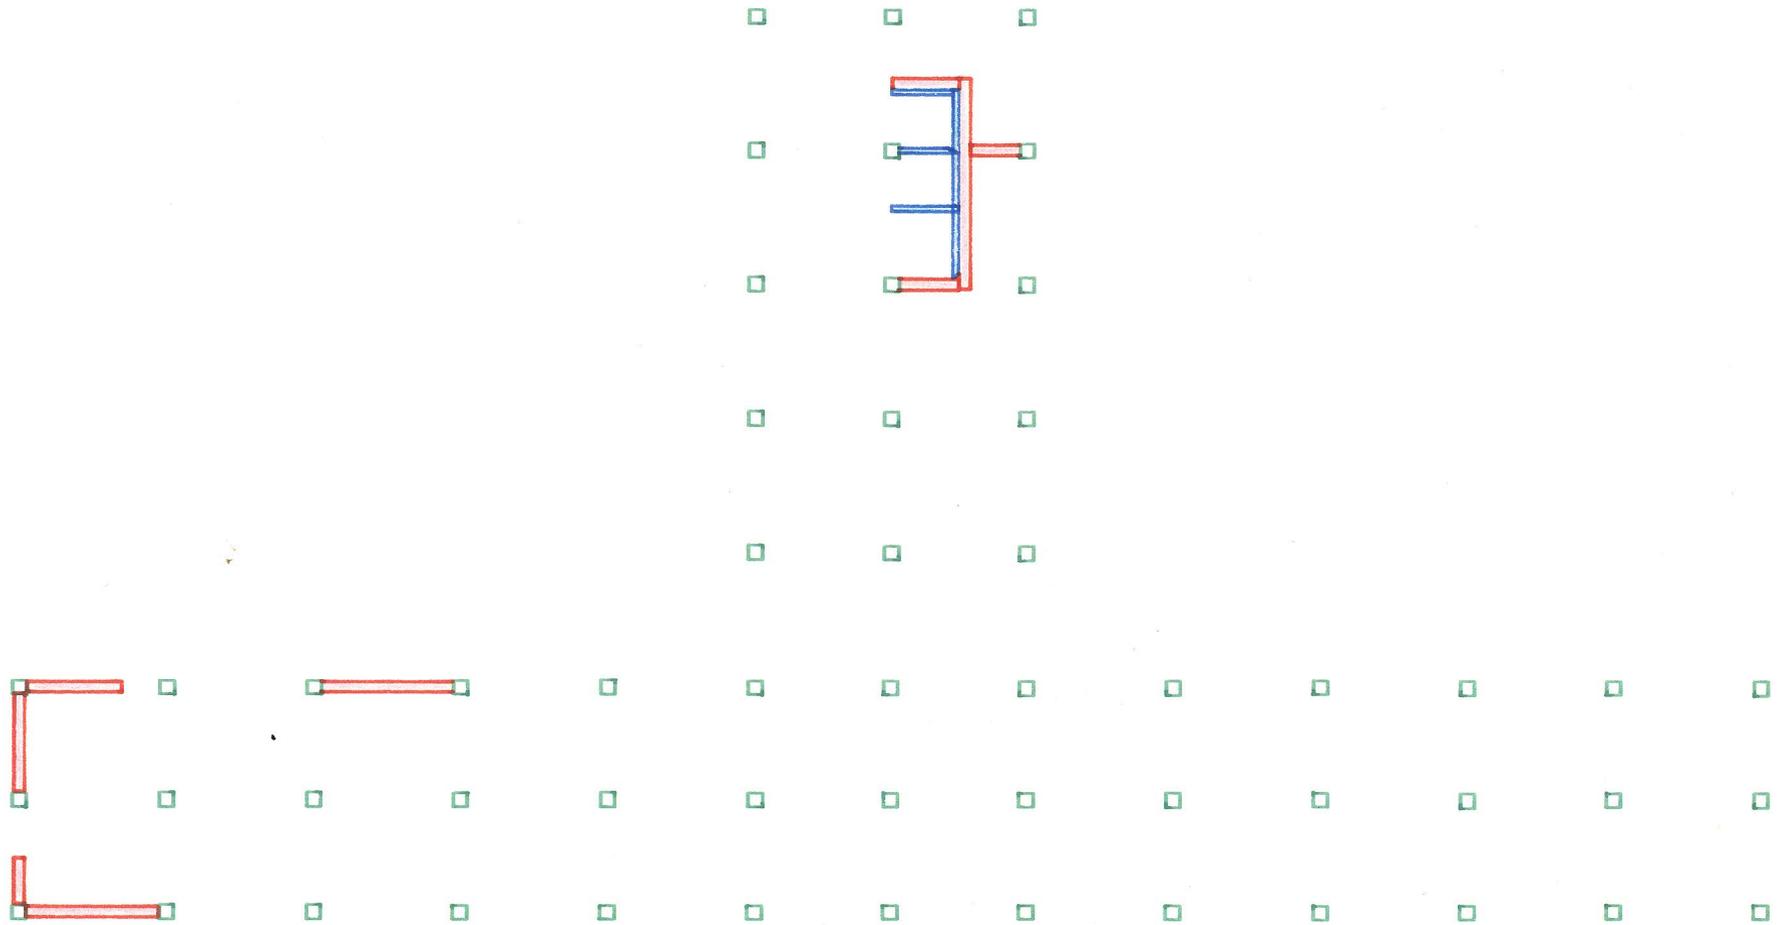
FIGURA #7
PLANTA TIPICA DEL TERCER AL SEXTO
PISOS

En el tercer piso las fallas en los paños de mampostería siguen un patrón diferente al del piso anterior. En general, entre el tercero y el décimo piso hay consistencia en la ubicación de las paredes con daños. Siempre se mantiene el hecho de que las paredes en la dirección de este a oeste no presentan grietas significativas. A partir de este piso no hay muros de refuerzo en el sector este del edificio. Esto se puede notar muy bien en la vista de planta típica del tercer al sexto piso (figura #7). Se mantienen los muros de refuerzo en el ducto de elevadores y en la parte oeste de la estructura. Esto hace que el ala norte y el ala oeste (con muros de refuerzo) tengan una mayor rigidez a la traslación, mientras que el ala este posee mayor libertad para desplazarse. Es evidente que por la forma en que están dispuestos los muros de refuerzo, se presentó un problema torsional bastante serio, que provocó un comportamiento diferente al esperado cuando se concluyen los trabajos constructivos.

En lo correspondiente a las paredes de mampostería, las del ala oeste del edificio casi no sufrieron daños por agrietamiento (en esta parte hay muros de concreto de la reestructuración). Son las paredes del ala este (que todavía no ha sido reforzada) las que tienen los peores daños, y en un menor grado las de la fachada oeste del ala norte. Las figuras #8 y #9 muestran una vista del ala este, y de la forma en que se ve la misma omitiendo las columnas para apreciar la ubicación de los muros de refuerzo. De estas paredes, las que sufrieron los peores daños fueron las que están

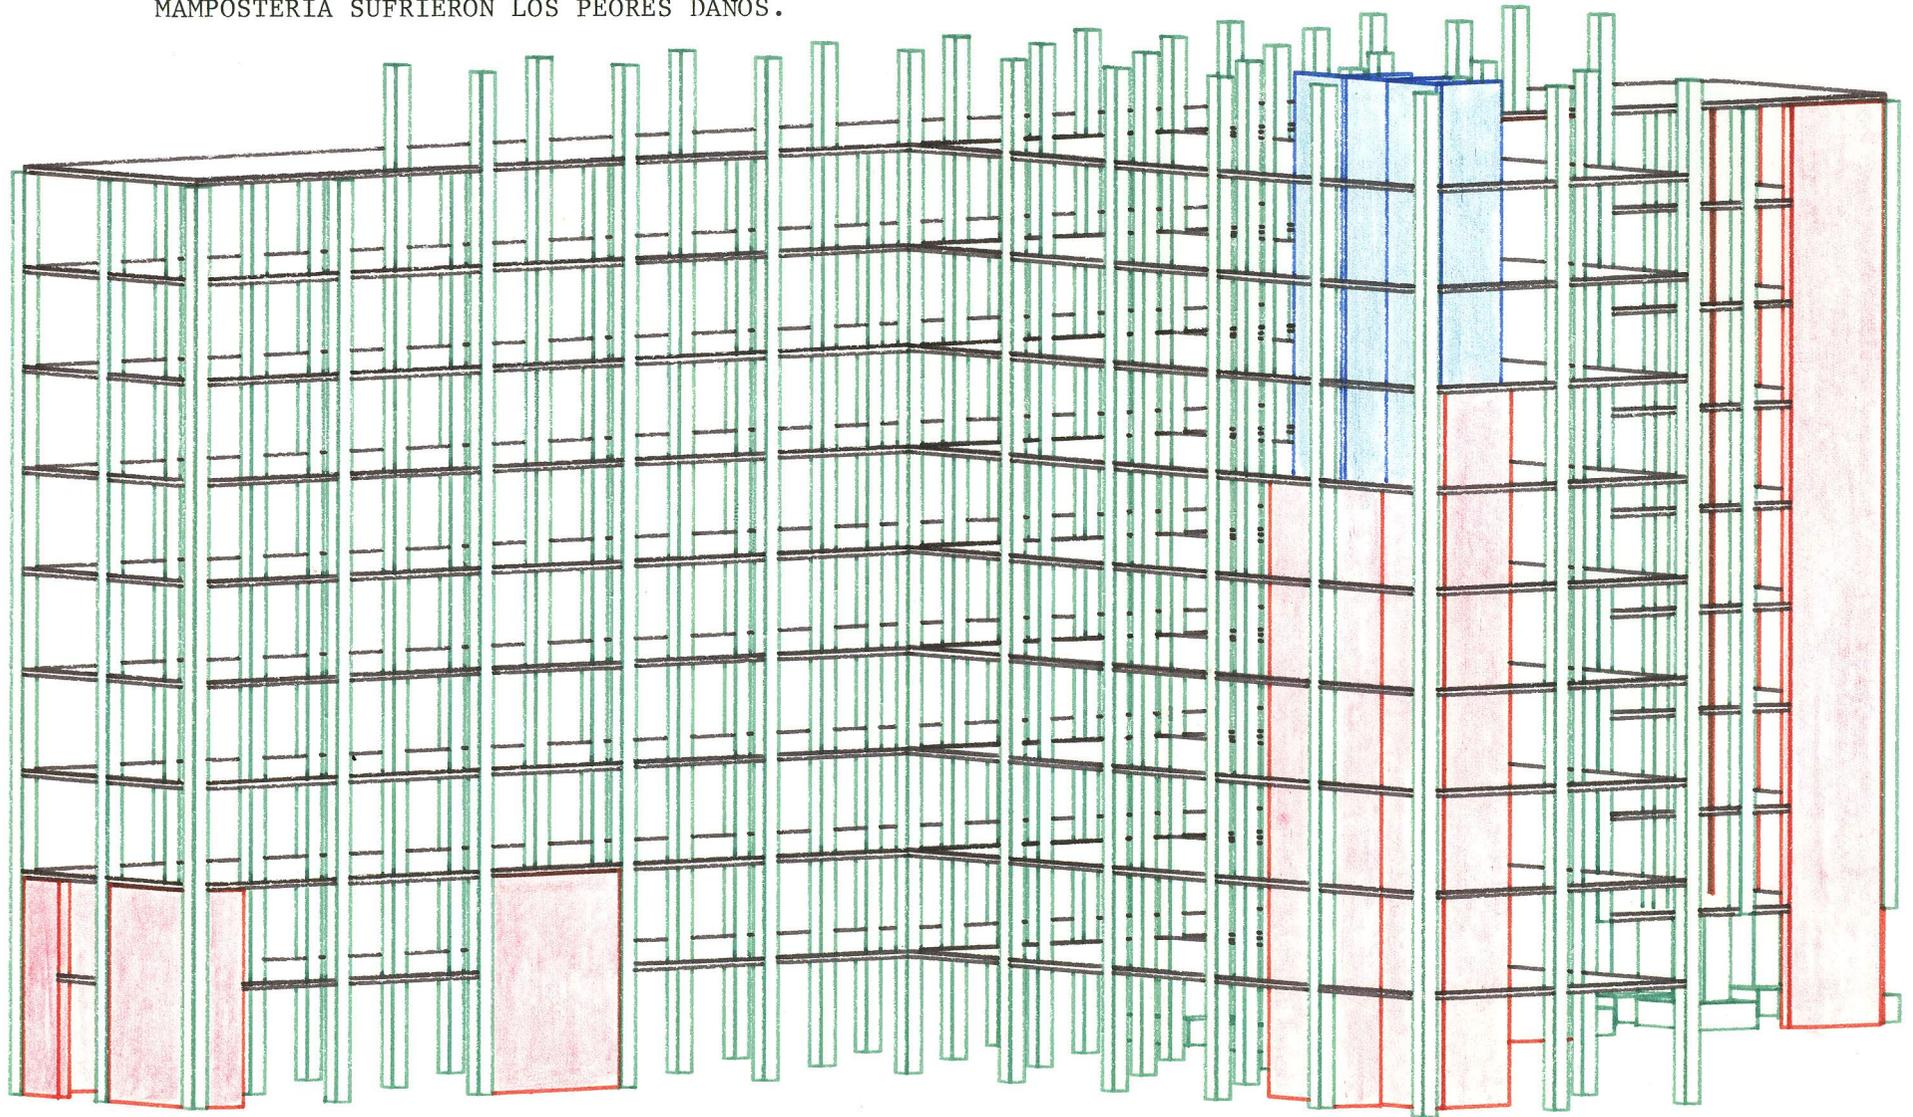
FIGURA #8
ALA OESTE DE LA ESTRUCTURA

ZONA DEL EDIFICIO EN QUE LAS PAREDES DE
MAMPOSTERIA SUFRIERON LOS PEORES DAÑOS.

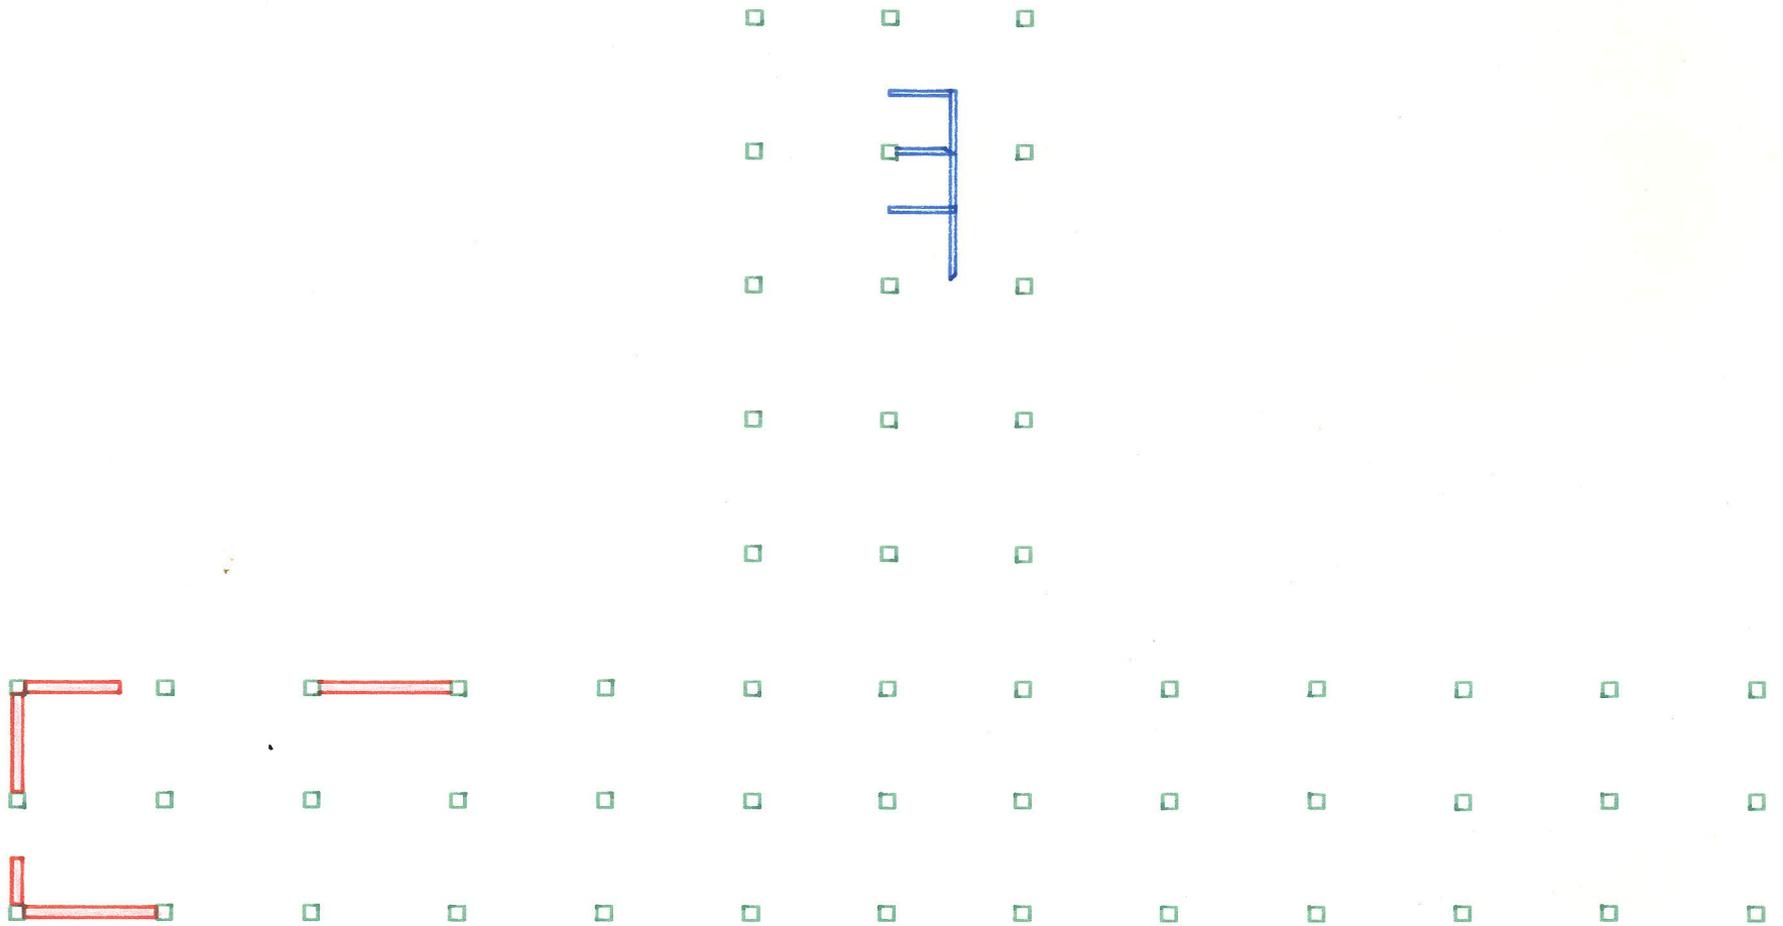
FIGURA #10
PLANTA DEL OCTAVO Y NOVENO PISOS

En la figura #10 se muestra una planta del sétimo, octavo y noveno pisos, en la que se puede observar que los muros de refuerzo del ducto de elevadores no han sido concluidos. Esto hace que el centro de rigidez se desplace un poco hacia el sur, y por tanto el comportamiento sea diferente al que se dio en los pisos inferiores.

Como en todos los pisos, las paredes del ala oeste en la dirección norte-sur, son las que se vieron más agrietadas en todo

el nivel. En el ala norte se dio un agrietamiento considerable en los paños ornamentales que están en la fachada oeste (siguiendo el mismo patrón que en los pisos anteriores pero de menor magnitud).

De igual manera las paredes cercanas al ducto de los elevadores se agrietaron considerablemente. En lo que respecta a los elementos estructurales, tanto en este piso como en los anteriores, no se apreciaron daños de ningún tipo.

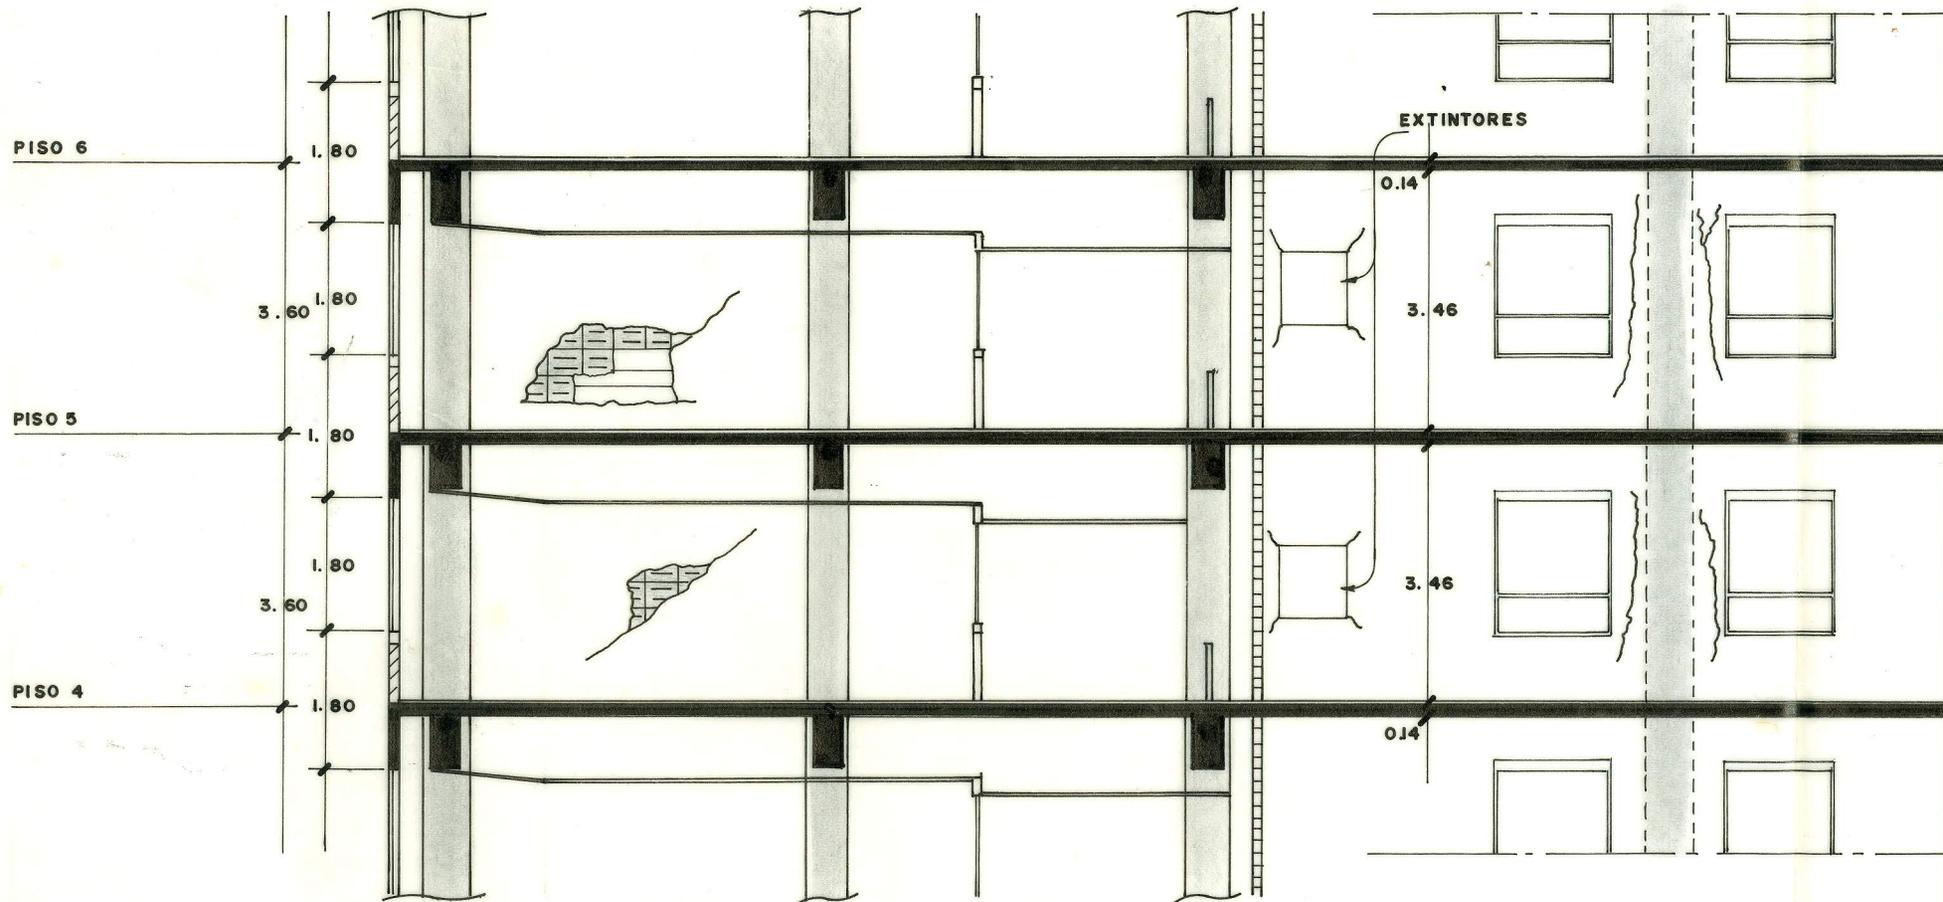
FIGURA

En la figura 11 se muestra un corte típico de la estructura en la dirección norte-sur, donde se muestra esquemáticamente la forma en que se agrietaron los paños de mampostería. En este esquema se muestran los paños de la fachada oeste, de la forma en que quedaron (vistos desde adentro) después del sismo.

CORTE LONGITUDINAL DEL EJE NORTE-SUR DEL EDIFICIO
 MOSTRANDO EL PATRON DE AGRIETAMIENTO QUE SE DIO
 EN LAS PAREDES DE MAMPOSTERIA

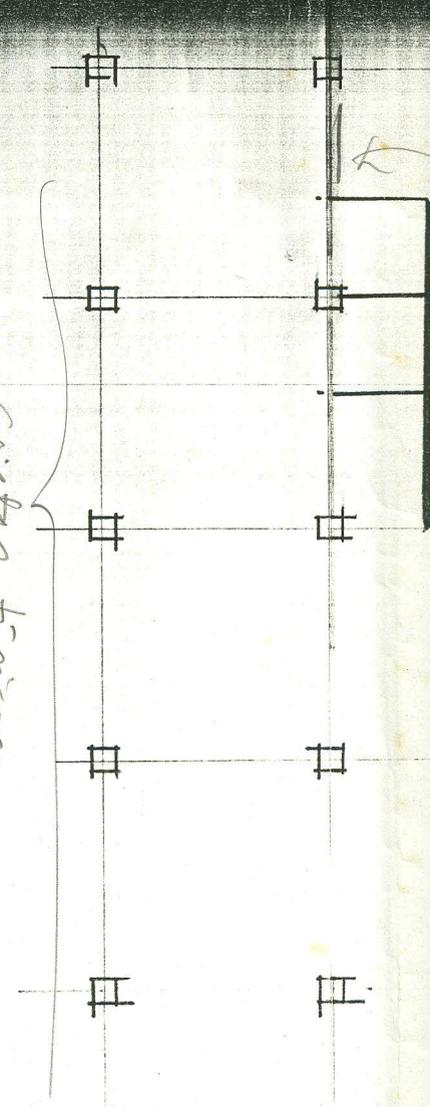
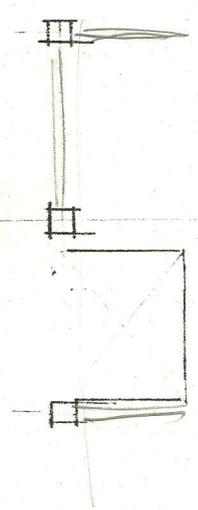
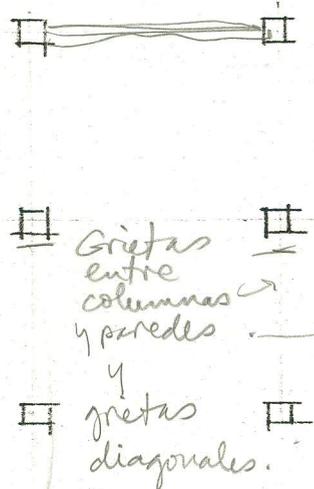
Grietas típicas

Grietas entre columnas y paredes y grietas diagonales.

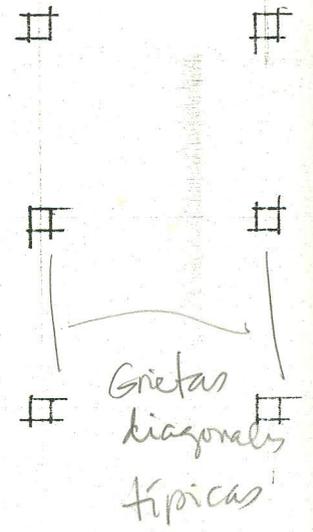
Grietas diagonales típicas
