# Impacto del terremoto de Limón de 1991 en el diseño estructural de puentes

## Impact of the 1991 Limón Earthquake on structural design of bridges

**ABSTRACT:** This article describes the main damages observed in vehicular bridges as a consequence of the 1991 Limón earthquake. It also shows how this seismic event originated changes in the regulations that govern the design and construction in Costa Rica, specifically the seismic design of buildings and bridges. It is also argued that the impact of the Limón earthquake may also be identified in international bridge design specifications, since the structural failures that occurred as a consequence of this earthquake and other seismic events of the 1990s worldwide, motivated the revision and modification of the construction practices on bridges in seismically active regions.

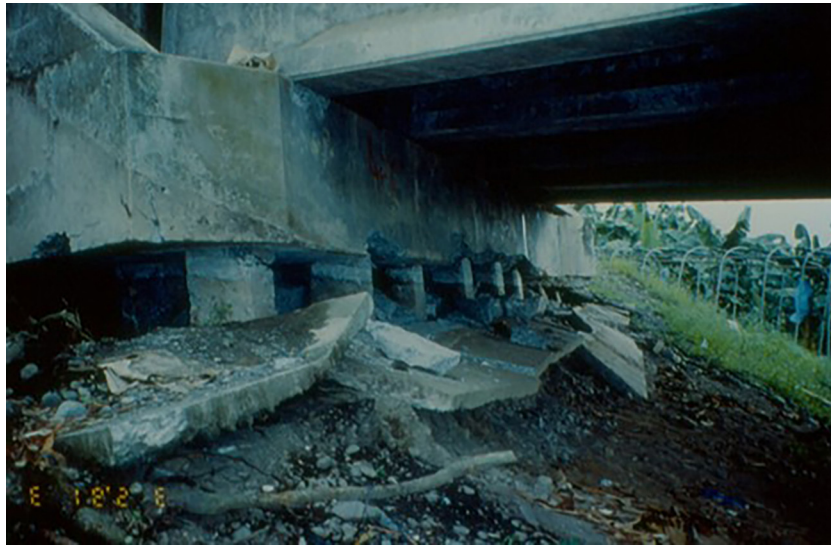
Fig. 6: Condición de los pilotes en los bastiones del puente sobre el río Cuba (Ruta Nacional 32) después del terremoto de Limón (Fotografía: Laboratorio de Ingeniería Sísmica, Universidad de Costa Rica).

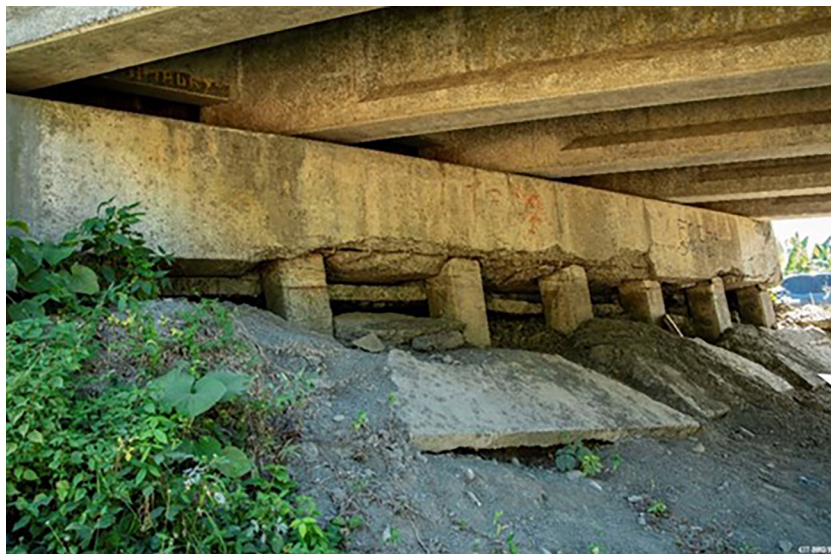
Fig. 7: Condición de los pilotes en los bastiones del puente sobre el río Cuba (Ruta Nacional 32) en el año 2019 (Fotografía: por Laboratorio Nacional de Materiales y Modelos Estructurales, Universidad de Costa Rica).

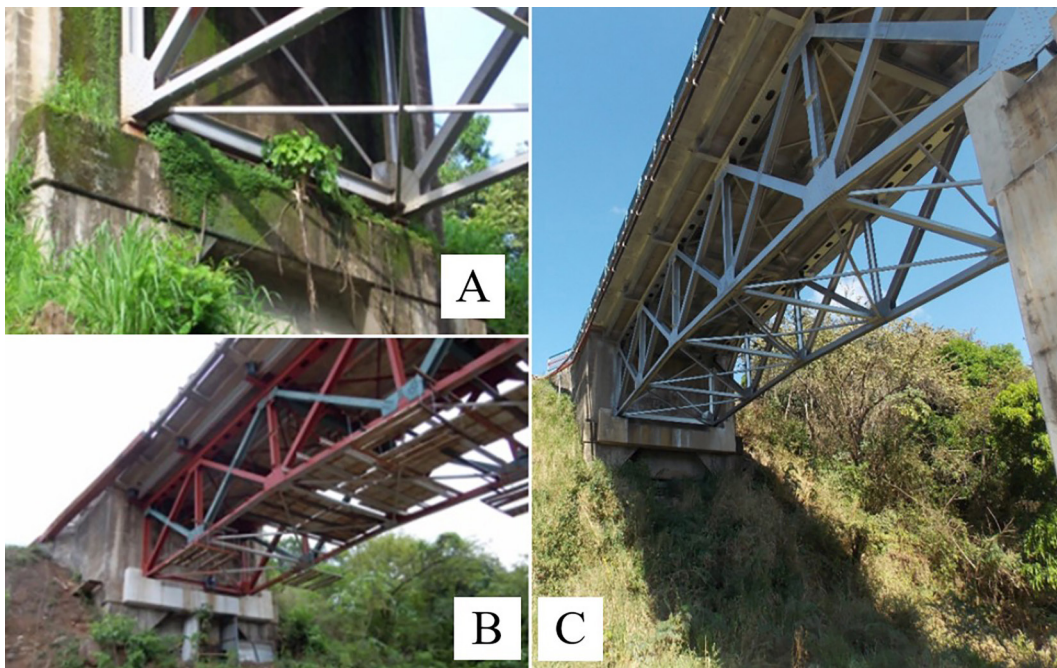
Fig. 11: Ejemplo de la aplicación práctica de los cambios en la normativa. En la fotografía A se muestra la longitud de asiento en el bastión del puente sobre el río Aranjuez en la Ruta Nacional 1. En la fotografía B se presenta el mismo bastión durante la ejecución de la rehabilitación a la que fue sometido el puente en el año 2011, en donde se observa que entre las medidas implementadas estuvo el incremento de la longitud de asiento de los elementos de la superestructura. La figura C muestra una vista del bastión en el año 2014 con el propósito de mostrar la condición después de finalizada la rehabilitación (Fotografías: Unidad de Puentes del Laboratorio Nacional de Materiales y Modelos Estructurales).

Otra modificación evidente en las especificaciones de diseño de puentes fue la exigencia de verificar la longitud de asiento mínima requerida, ya que las pérdidas de soporte de las superestructuras podrían haberse evitado si se hubiera contado con la longitud de asiento necesaria o con dispositivos de sujeción apropiados. La exigencia de la verificación del cumplimiento del requisito de la longitud de asiento está explícita en las especificaciones AASHTO que se utilizan para el diseño de puentes a partir del año 1996 (Buckle et al., 2006). La verificación de la longitud mínima de asiento se indica en la sección 4.7.4.4 de las especificaciones de diseño de AASHTO vigentes (AASHTO, 2020). La fórmula que se utiliza para el cálculo considera la longitud de los tramos adyacentes, la altura de los bastiones o pilas, el ángulo de sesgo y la zona sísmica en la que se encuentre el puente. Esta fórmula empírica fue desarrollada específicamente para prevenir el colapso de los puentes por pérdida de soporte ocasionada por los movimientos longitudinales causados por los sismos (Buckle et al., 2006). En los Lineamientos para el Diseño Sismorresistente de Puentes (Comisión Permanente de Estudio y Revisión del Código Sísmico de Costa Rica, 2013) también se incluye este requisito. En la figura 11 se muestra un ejemplo de la adecuación de la longitud de asiento en un bastión como parte de la rehabilitación del puente sobre el río Aranjuez. Este ejemplo demuestra la incorporación en la práctica nacional de las medidas recomendadas para reducir la vulnerabilidad sísmica de los puentes.
