PROYECTO:
DISEÑO DE UN PUENTE PEATONAL EN SIXAOLA

ÍNFORME DE GIRA A LA ZONA DEL PROYECTO

REALIZADO POR:
RONNY OBANDO SOLANO

MAYO 2012

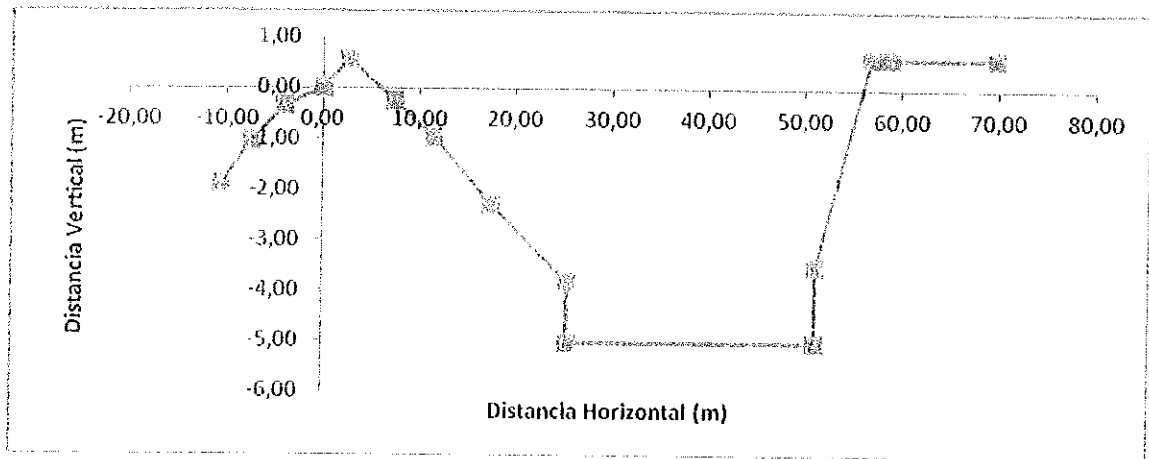
Figura 3.4 Perfil de Canal Quebracaño

A partir de los datos anteriores se obtuvieron las distancias verticales y horizontales medidas desde el punto de referencia, NR, las cuales se muestran en el cuadro 3.2 y en la figura 3.4

Como fuente de error a este método se encuentra el factor humano a la hora de hacer las mediciones.
