**“Características biológicas y físico-  
químicas de la laguna de Punta Catedral,  
Parque Nacional Manuel Antonio, Quepos”**

Melania Fernández Campos

A31938 - Escuela de Biología

2009

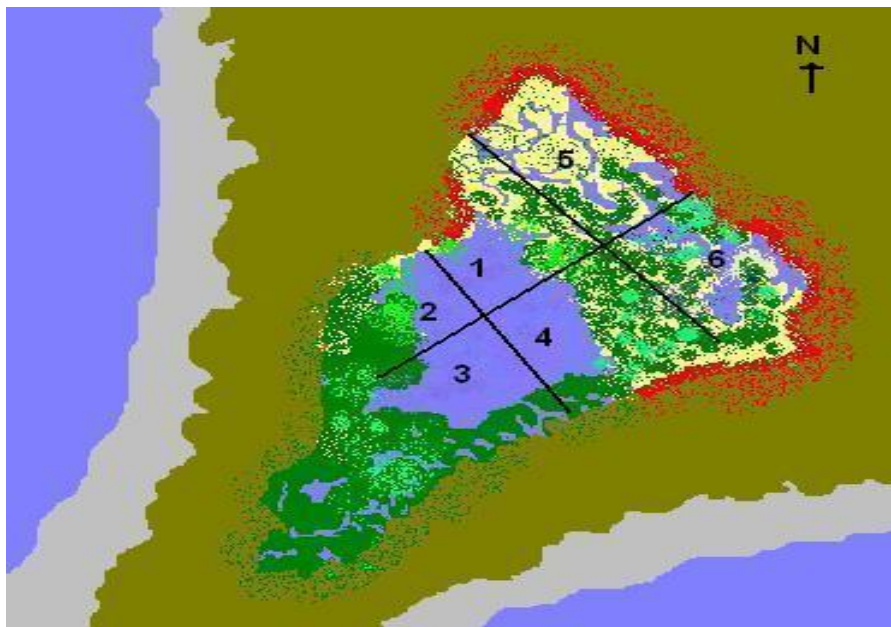
Figura 1.1. Ilustración de los seis sitios de muestreo en la laguna de Punta Catedral, Parque Nacional Manuel Antonio, Quepos.

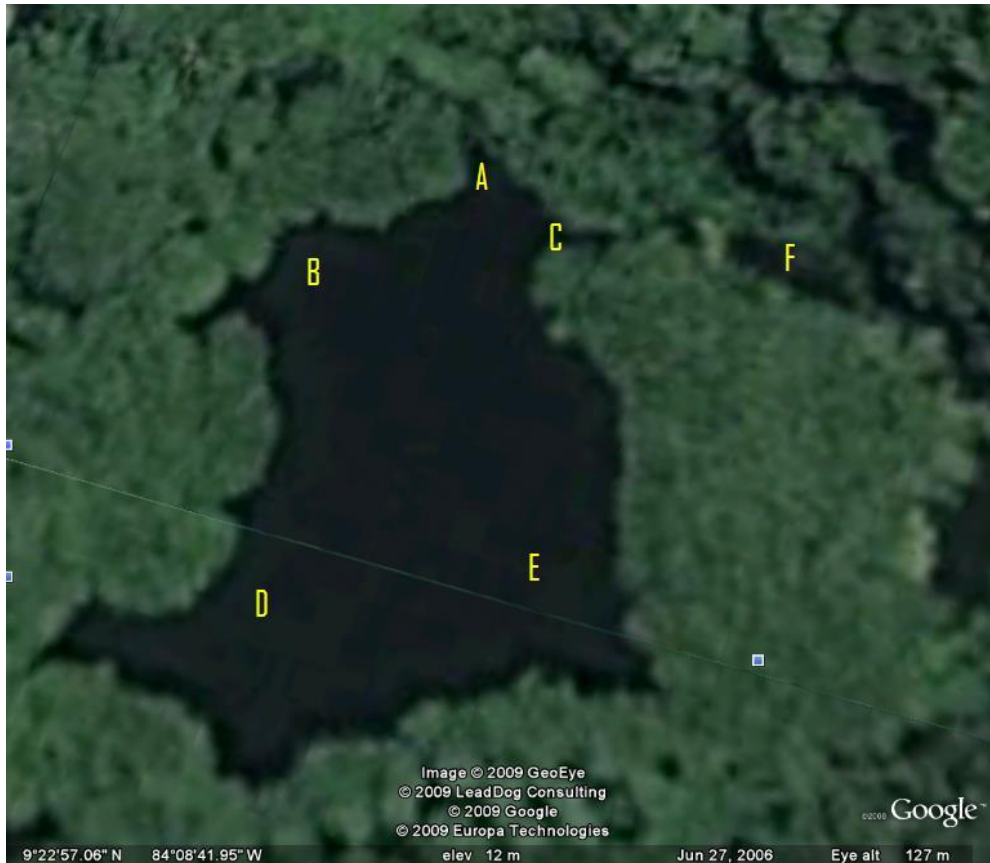
**Fig. 1.2.** Puntos de muestreo de macroinvertebrados acuáticos durante Abril, Junio y Agosto del 2008 en la laguna del Parque Nacional Manuel Antonio, Aguirre, Puntarenas, Costa Rica

Se realizó tres visitas de muestreo durante el año 2008, comprendidas en las siguientes fechas: 24 de Abril; 13 y 14 de junio; y 25 y 26 de Agosto. Los sitios de muestreo de la laguna se definieron considerando los micro-hábitats presentes de acuerdo con la estación de muestreo. Así, en el mes de Abril se muestrearon los sitios A1, B1 y C1; para Junio se muestrearon los sitios A2, B2, C2, D2, E2, F2; y en Agosto se muestrearon los sitios A3, B3, C3, D3, E3, F3 (Figura 1.2). El tipo de hábitat de los sitios muestreados se resume en el Cuadro A. El tiempo de muestreo para cada sitio fue de 20 min.

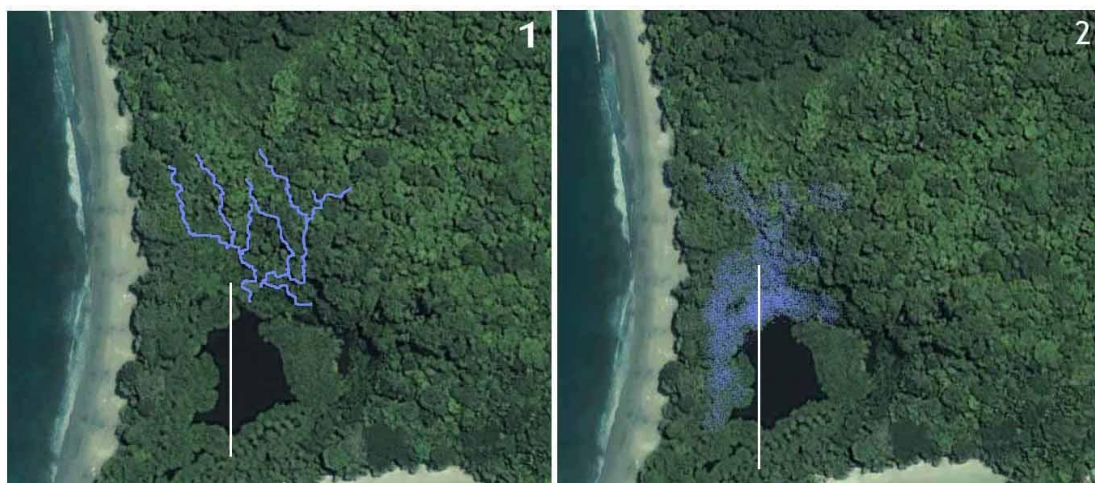
**Figura 10.** Ilustración sobre la distribución y recorrido aproximado de los riachuelos que desembocan cerca y en la laguna de Punta Catedral del Parque Nacional Manuel Antonio. En azul se representa 1) diciembre de 2007 con cauces formados, y 2) junio de 2008 con zonas inundadas. La línea blanca indica la extensión de la laguna por su parte más ancha en ambas imágenes.

La laguna se encuentra a una altitud menor que las lomas en el sector norte y noreste, de donde descienden riachuelos de poca profundidad (máximo un metro), de tipo intermitente y que, según las evidencias en el suelo, cambian fácilmente su curso por donde el terreno mejor lo permita. Particularmente, en el mes de diciembre de 2007 se pudo identificar al menos siete riachuelos que llegan a escasos 10 m del borde de la laguna, a pesar de que este mes tuvo menos lluvia que otros años (figura 9). En estos diez metros había gran cantidad de arena, piedra y poca hojarasca, lo que indica que pocos meses atrás los riachuelos habrían acarreado agua que se depositaba en la laguna. Esto se pudo comprobar en el mes de julio de 2008, cuando encontramos que el cuerpo de agua había crecido y el borde de la laguna iniciaba a más de 15 m del sitio donde iniciaba seis meses atrás. Fue en esta visita que los riachuelos alcanzaban más de 1 metro de profundidad, los cuales desembocan en la laguna y producen la expansión del espejo de agua (figura 10). Por otro lado, en el mes de marzo de 2008 se observó que la mayoría de los riachuelos encontrados tres meses atrás ya no existían, y sólo rastros de arena quedaban en su lugar. Esto es

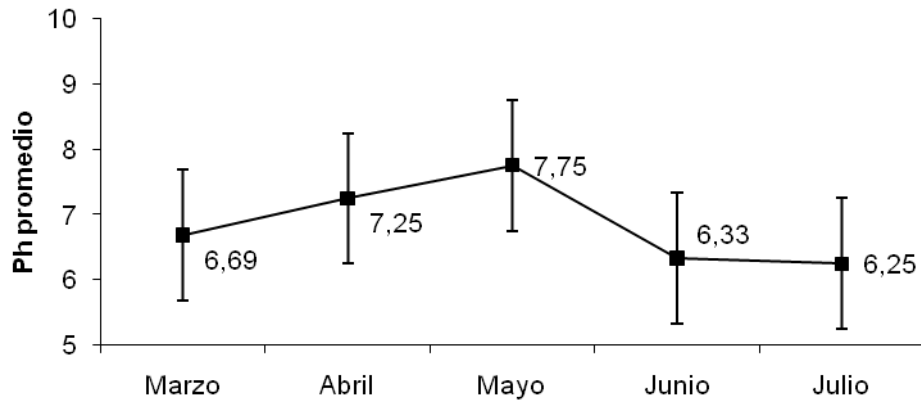
**Figura 16.** Acidez (pH) promedio medida durante cinco meses del 2008 en la laguna de Punta Catedral, Parque Nacional Manuel Antonio, Quepos.

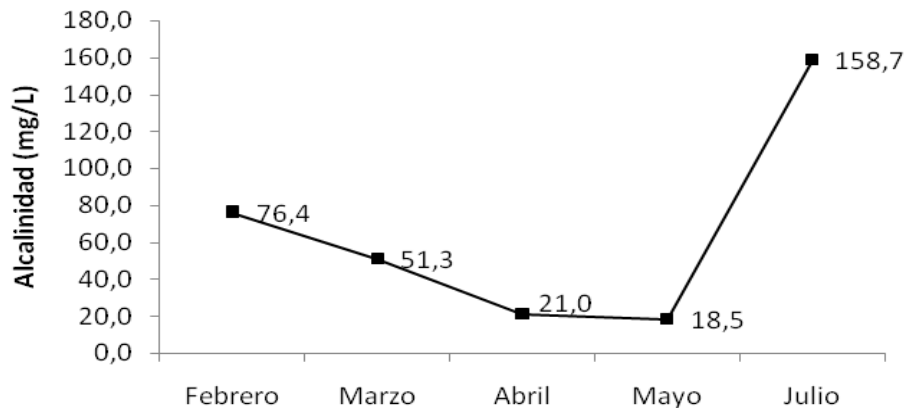
**Figura 17.** Alcalinidad promedio medida durante cinco meses del 2008 en la laguna de Punta Catedral, Parque Nacional Manuel Antonio, Quepos.

En cuanto a la alcalinidad, Albizurez (1980) reporta que valores de alcalinidad menores a 20 mg/l coinciden con lagos o lagunas de alta productividad y alta composición de algas. Así que hay un efecto trófico evidente en los meses de abril y mayo, cuando la laguna contenía menos agua (figura ). Esto significa que existe algún (os) componente (s) que está (n) propiciando que en época seca la productividad aumente considerablemente.

Debe notarse que no existen datos de alcalinidad para el mes de junio, ya que no se contó con los reactivos requeridos. En el mes de junio iniciaron las lluvias en el Parque Nacional Manuel Antonio, así que el cambio que parece abrupto en los datos de julio, puede representar la transición de los valores de alcalinidad en concordancia con el aumento en las lluvias.

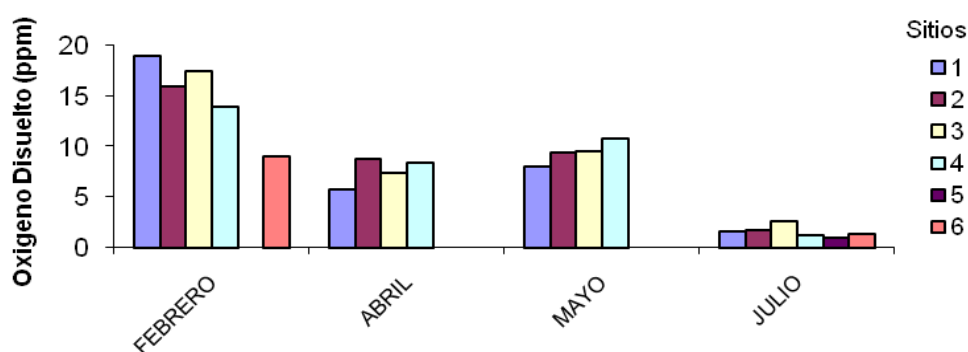
**Figura 18.** Oxígeno disuelto medido en los seis sitios durante cinco meses del 2008 en la laguna de Punta Catedral, Parque Nacional Manuel Antonio, Quepos.

El oxígeno disuelto en esta investigación se determinó en cuatro meses, a saber, febrero, abril, mayo y julio. Los valores obtenidos variaron considerablemente entre meses y fueron constantes entre sitios en cada mes. Se puede observar con facilidad la disminución de oxígeno disuelto en el agua con el pasar de los meses, conforme se acerca la época lluviosa (figura 18). Lo anterior se puede explicar por la disminución de la temperatura, ya que al disminuir ésta, el oxígeno disuelto suele disminuir a la vez. Como al caer la lluvia disminuye la temperatura, es de esperar que esto afecte la cantidad de oxígeno disuelto. Cuando la productividad de una laguna es muy alta, el oxígeno del agua disminuye.

Además, según los valores de referencia, la laguna presenta condiciones normales de oxígeno (superiores a cinco) entre febrero y mayo, pero no sucede lo mismo en el mes en que la laguna estaba más llena con agua. Es posible que un cambio tan drástico en los valores obtenidos haya sido producido por algún defecto en los reactivos utilizados, o bien, por una incorrecta aplicación del procedimiento. Si por el contrario, estos datos son correctos, las condiciones de oxígeno disuelto en el agua en julio estuvieron dentro de los valores límites y críticos para la sobrevivencia de muchos organismos como los insectos acuáticos, peces y otros.

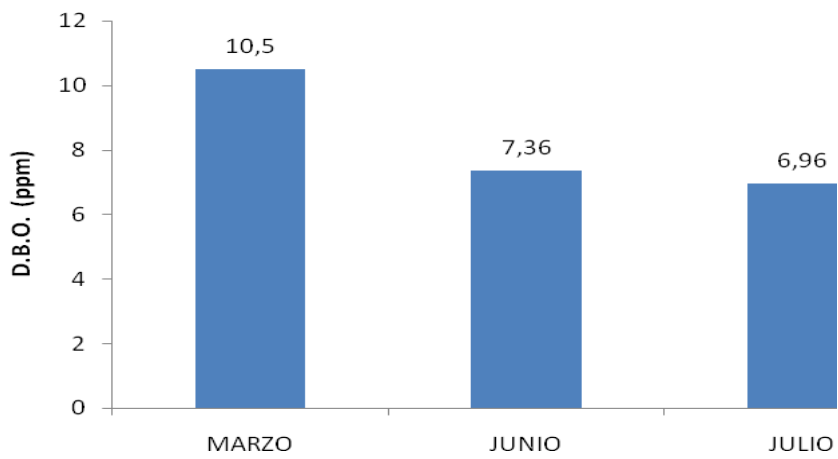
**Figura 19.** Demanda biológica de oxígeno (D.B.O.) promedio medida en tres meses del 2008 en la laguna de Punta Catedral, Parque Nacional Manuel Antonio, Quepos.
