ANÁLISIS DE VULNERABILIDAD AMBIENTAL POR DESLIZAMIENTO EN LA
MICROCUEENCA DEL RÍO TABARCIA, CANTÓN DE MORA, REPÚBLICA DE
COSTA RICA

Trabajo final de investigación aplicada sometido a la consideración de la Comisión del Programa de Estudios de Posgrado en Geología para optar al grado y título de Maestría Profesional en Gestión del Riesgo en Desastres y Atención de Emergencias

FRANCISCO ARTURO CARBAJAL VALDÉS

2019

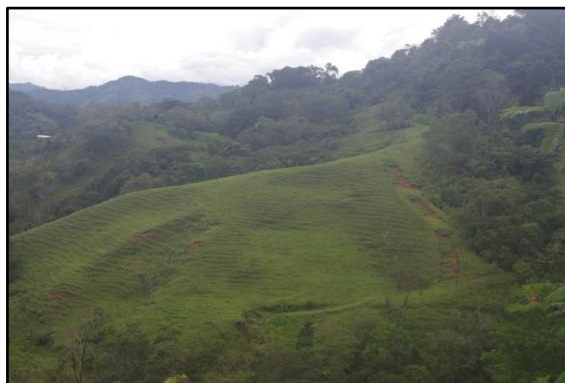
Figura 13: fotografía de suelos reptados en áreas deforestadas para ganadería. El área de estudio abarcaba una parte considerablemente reptada de forma intermitente. N 474,409; E 1090334.

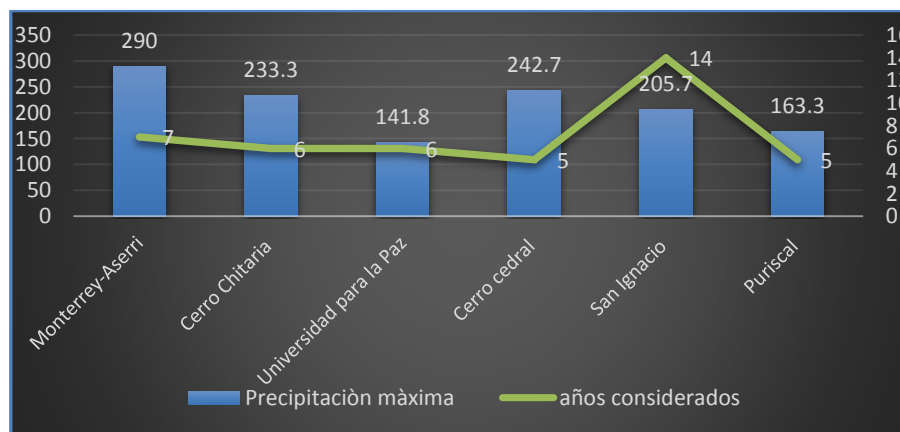
Figura 21. Estaciones meteorológicas con datos de precipitación máxima. Note que la única estación con datos de más de 10 años fue San Ignacio.

Se consideraron las lluvias de mayor intensidad (potencialmente generadoras de deslizamientos) en 24 horas con un periodo de retorno de 100 años; se aplicó el método estadístico para la distribución de valores extremos Gumbel tipo I a series temporales de más de 10 años de registro para la estación de San Ignacio (fig. 21). Para la obtención del parámetro $D_{LI} = 3$ se utilizaron los cuadros 10-12.

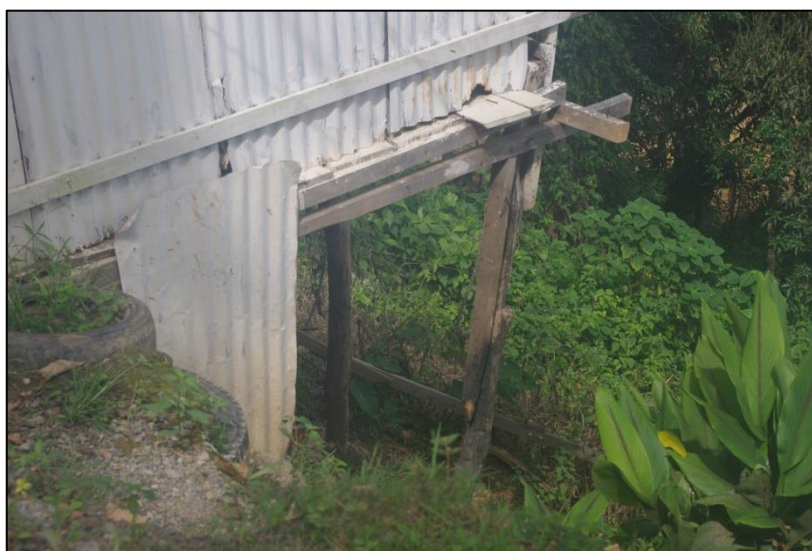
Figura 28. Soportes de madera sosteniendo unidad habitacional hecha con tejas de polialumino en una zona de fuertes pendientes.

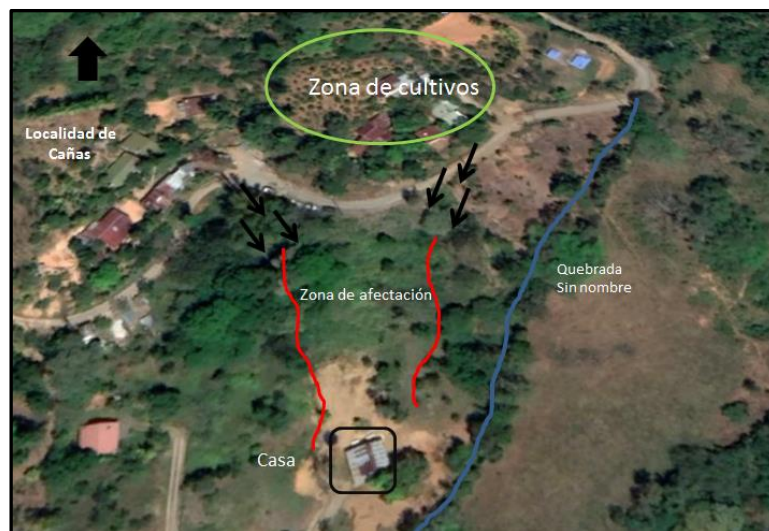
Figura 29.- Croquis de la unidad habitacional con afectación por desvío de aguas intencional. (Doña L. entrevista personal. junio 2019). Las flechas negras representan la dirección de flujo de agua y las líneas rojas las zonas de erosión. Lat. 9.857978°; Long. -84.225415°.

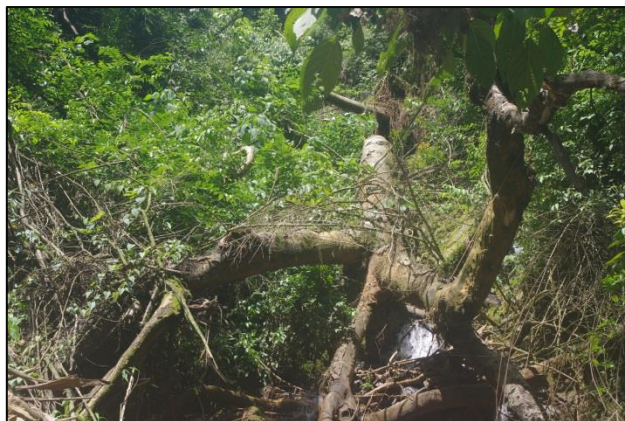
Figura 30. Árbol con raíces completas deslavadas sobre el cauce de la Quebrada Mónicos como parte del flujo vegetacional proveniente de las laderas adyacentes.

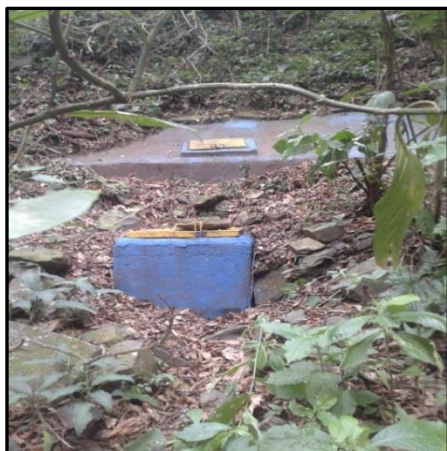
Figura 34 Naciente de la ASADA de Tabarcia con captación de cemento y candado (parte superior); la parte inferior corresponde a una fuente de almacenamiento.

Los SH_i de la ASADA de Tabarcia de Mora fueron validados como en buen estado de conservación; ya que estos presentaban tapa con candado, captación de cemento y sin fugas (Figs. 34-35); además de que estos (incluyendo sus tanques) presentan un sistema de monitoreo y limpieza cada 21 días (entrevista personal con el presidente de la ASADA de Tabarcia, febrero del 2019); sin embargo no presentaban coordenadas geográficas, rotulación y malla electro-soldada (con excepción de sus tanques).

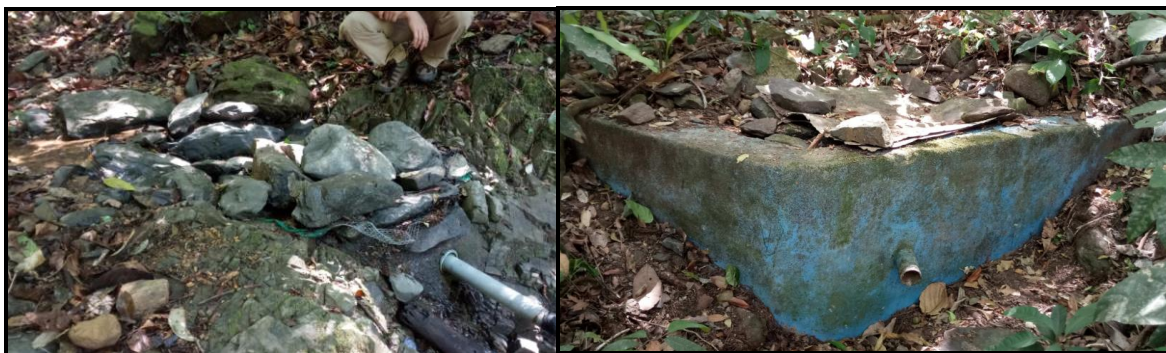
Figura 36. Naciente de la ASADA de Cañas cubierta con rocas y malla

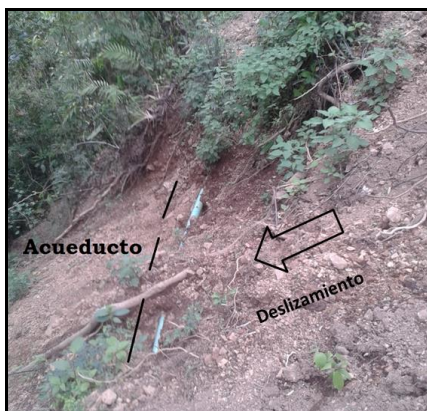
Figura 38. Deslizamiento activo (El Indio Pelao) sobre una parte del acueducto de la ASADA de Tabarcia de Mora.

Durante la georreferenciación del sistema Volcafé-Sibaja (fig. 32-33) personal de la ASADA de Tabarcia de Mora, comentó que existe un deslizamiento “El Indio Pelado” que se encuentra justo sobre uno de sus acueductos que surten ~ 2.7 L/seg de agua hacia la comunidad de Tabarcia de Mora (Figs. 38-40) lo cual podría afectar en la distribución temporal de ~ 103 servicios en la comunidad; similar a lo ocurrido durante la tormenta tropical Nate (2017) donde ocurrió la ruptura del acueducto ubicado en la localidad de cañas con su tanque de almacenamiento posicionado 50 metros Este de la corona de deslizamiento y con una diferencia de elevación de 20 metros respecto a su área de depositación.

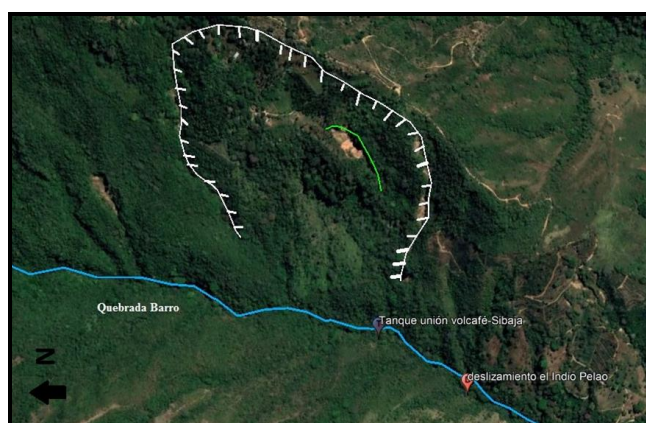
Figura 39.- Corona de deslizamiento activa nombrada Momoto hacia la parte NE de los SH_i de la ASADA de Tabarcia de Mora (Sistema Volcafé-Sibaja). Al sur se localiza el deslizamiento El Indio Pelao. La línea verde representa un área de basculamiento hacia la parte central de este deslizamiento. Google Earth (2019).

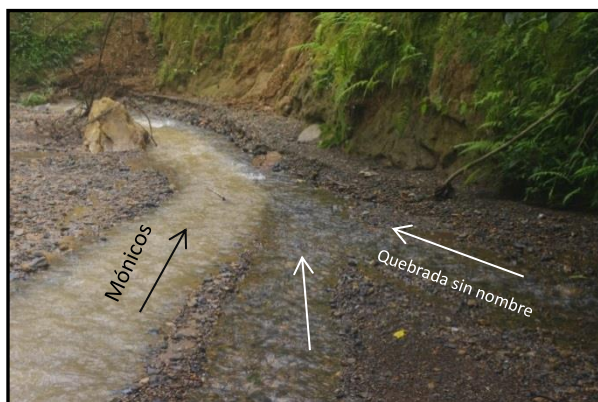
Figura 42. Flujo hídrico de alta turbiedad (izq.) proveniente del deslizamiento Arasarí sobre la quebrada Mónicos. Note la diferencia con el flujo hídrico del lado derecho el cual procede de una quebrada intermitente sin deslizamientos registrados.

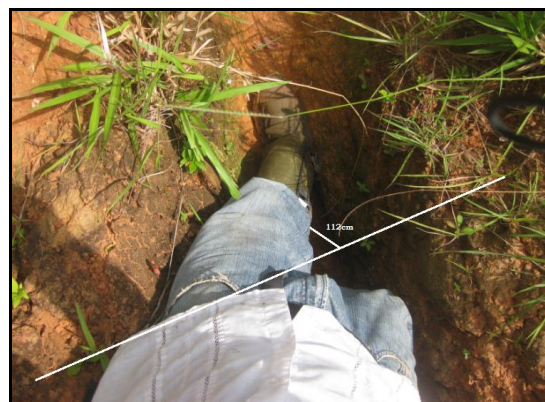
Figura 43. Cárcava asociada a ganadería extensiva en una zona de fuertes pendientes con derivación hacia la quebrada Mónicos.

Con las visitas a campo se comprobó que existe una influencia del aporte de sedimentos hacia las quebradas que está relacionada con procesos de erosión y remoción de suelo producto de actividades humanas (figs. 43-47); esto incrementa los niveles de turbiedad de las quebradas (Fig. 42) y en fuentes de abastecimiento superficial. Las actividades de ganadería vacuna no estabulada en sus laderas, en combinación con sus fuertes pendientes y elevadas precipitaciones temporales, han propiciado la formación de cárcavas (Fig. 43), esto aunado a una falta de sistemas de drenaje pluvial que canalicen el agua de manera óptima en sus laderas de pastoreo como en sus áreas de cultivo; dicha combinación de factores ha provocado una pérdida paulatina de horizontes de suelo provocando un arrastre considerable de sedimentos hacia sus quebradas así como un desaprovechamiento del recurso hídrico en sus potenciales zonas de recarga.

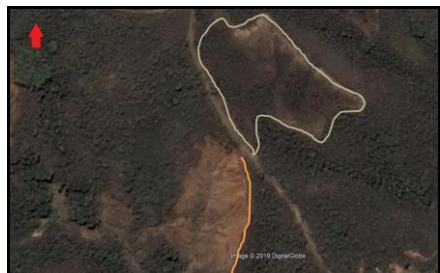
Figura 44. El área delimitada en blanco representa el perímetro de cultivos sobre las colinas de Tabarcia. La línea naranja representa el borde del deslizamiento Arasarí y la línea café un camino rural. Imagen tomada de Google Earth 2009

También se estima que como producto de actividades antrópicas relacionadas con la falta de drenajes pluviales y manejo de aguas provenientes de sus sistemas agrícolas, la corona del deslizamiento Arasarí ha ido paulatinamente expandiéndose, influyendo en la formación de una gran cárcava. Incluso hacia la parte norte de este deslizamiento esta corona ha deshabilitado un camino que comunicaba al alto Quitirrisí con las localidades de Cañas y Tabarcia (Figs. 44-46).

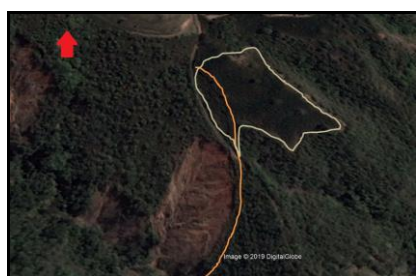
Figura 45. Seis años después, la corona del deslizamiento se ha expandido con dirección noroeste (línea naranja), incluso atravesando los cultivos. Imagen tomada de Google Earth 2015.

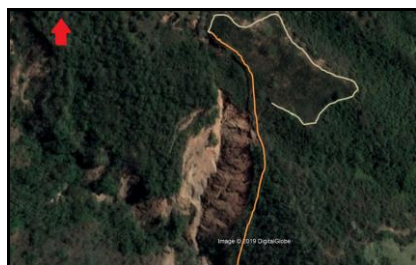
Figura 46. Actualmente el borde de la Corona se ha juntado con los desvíos de agua de los cultivos de mayor altitud, el camino ha desaparecido y los cultivos han sido abandonados. Imagen tomada de Google Earth 2019.

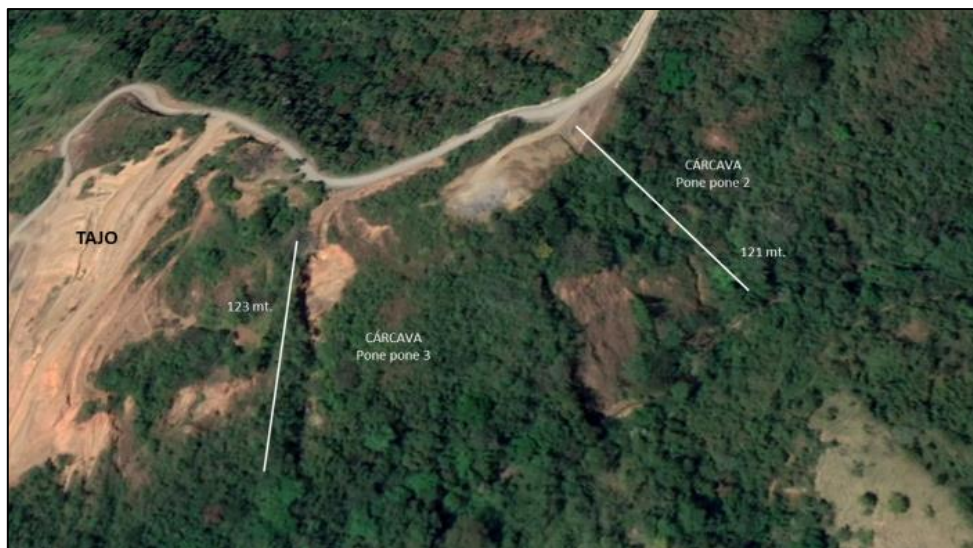
Figura 47. Cárcavas generadas por lavado superficial con entradas de caminos para camiones ubicadas dentro del Tajo en Cañas de Tabarcia; la tercer formación está ubicada 340 metros al noroeste de Pone pone 2.

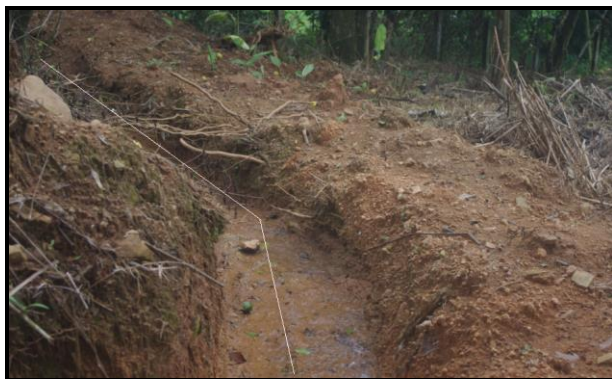
Figura 48. Cárcava formada por desvío de aguas intencional con agua pluvial y residual dentro de una finca particular. Su formación conformación fue ajustada por los afectados a fin de darle dirección hacia una quebrada.

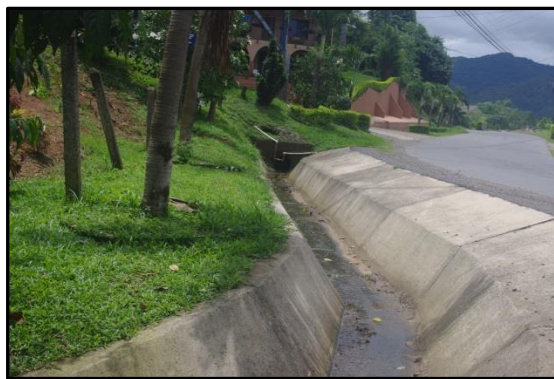
Figura 49. Drenaje de aguas mixtas (pluviales y servidas) a cielo abierto en Tabarcia de Mora con depositación directa hacia el río Tabarcia.

Aunado a esto el Plan Estratégico de Desarrollo Sostenible para la Cuenca del Río Tabarcia y Río Negro de la Asociación de Desarrollo Sostenible (ADESSARU, 2001) reportó que existen otros impactos que estarían incidiendo en sus recursos hídricos como son: el uso de agroquímicos y plaguicidas para sus cultivos; el vertimiento de la broza de café hacia el río Tabarcia, (el cuál fue corroborado mediante las entrevistas locales) además del vertimiento de aguas jabonosas y servidas hacia sus ríos (Fig. 49).

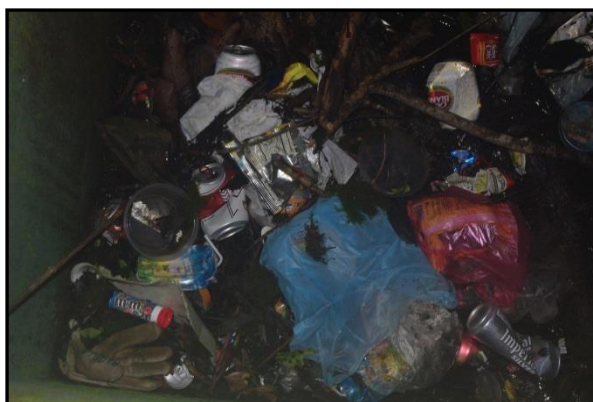
Figura 52. Tanque de transporte y almacenamiento hídrico en estado de abandono y con residuos urbanos perteneciente a la ASADA de Cañas.

Cabe destacar que la ASADA de la Cañas, se situó en el menor peldaño según la evaluación de sus variables (Cuadro 15) y esto es en parte debido a la falta de participación y coordinación local, ya que durante las entrevistas y recorridos en campo realizados en esa comunidad, los habitantes remarcaron que existe un área de oportunidad entre ellos mismos para su inclusión en las actividades referentes a la protección de sus recursos hídricos; esto ha generado un descuido de sus SHi (Figs. 52)

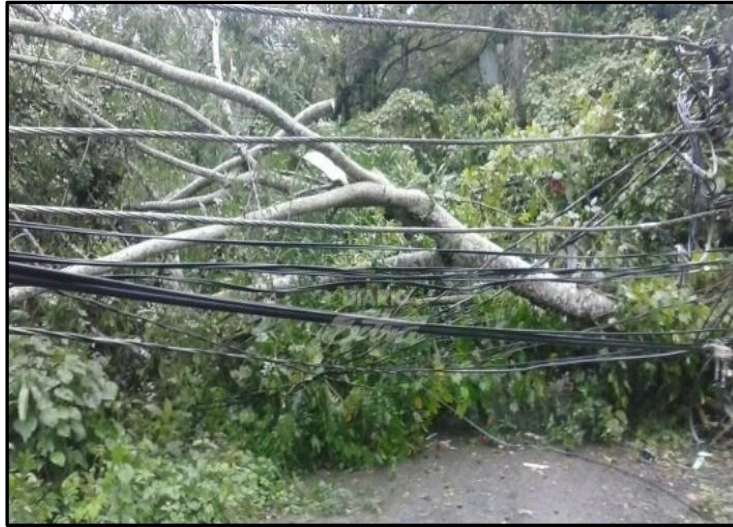
Figura 60. Árbol caído en la localidad de Corralar en Tabarcia de Mora a causa de los fuertes vientos, interfiriendo con el tendido eléctrico como con la obstrucción de caminos. Fuente: Diario Extra 2016

Se encontró que los vientos fuertes (Cuadro 20, fig. 65) constituyen una amenaza local percibida relacionada con el derribo de postes del tendido eléctrico y árboles, esto ha impactado la infraestructura habitacional como los suministros de energía eléctrica (Fig. 60) debido a que la magnitud de las rachas de viento en esta zona, alcanzarían los 100km/hr según Johanning y Barahona (2015). De hecho, Patiño (2007) en su mapa de velocidades de viento para Costa Rica, clasifica la zona distrital, dentro de las categorías más elevadas para el país con ráfagas de 100km/hr para un período de retorno de 50 años. Categoría cercana al primer nivel de la escala Saffir Simpson para los huracanes.

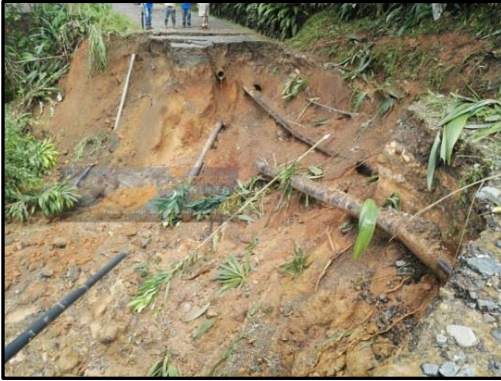
Figura 61. Ruptura de acueductos y desaparición del camino durante el deslizamiento en octubre del 2017 en la comunidad de Cañas en Tabarcia de Mora.

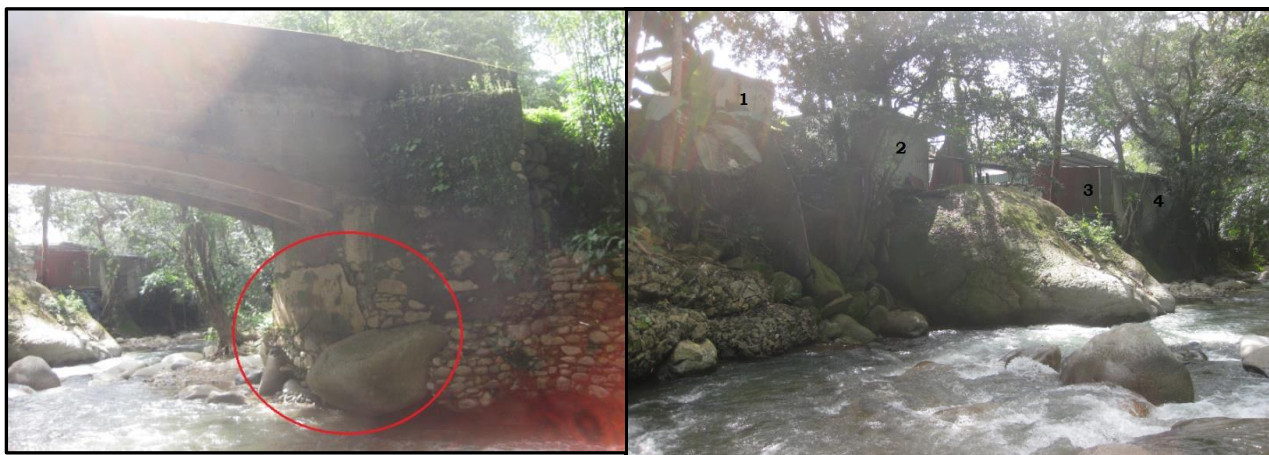
Figura 71: Estructura del puente de Tabarcia con socavamiento y fractura en su parte inferior.

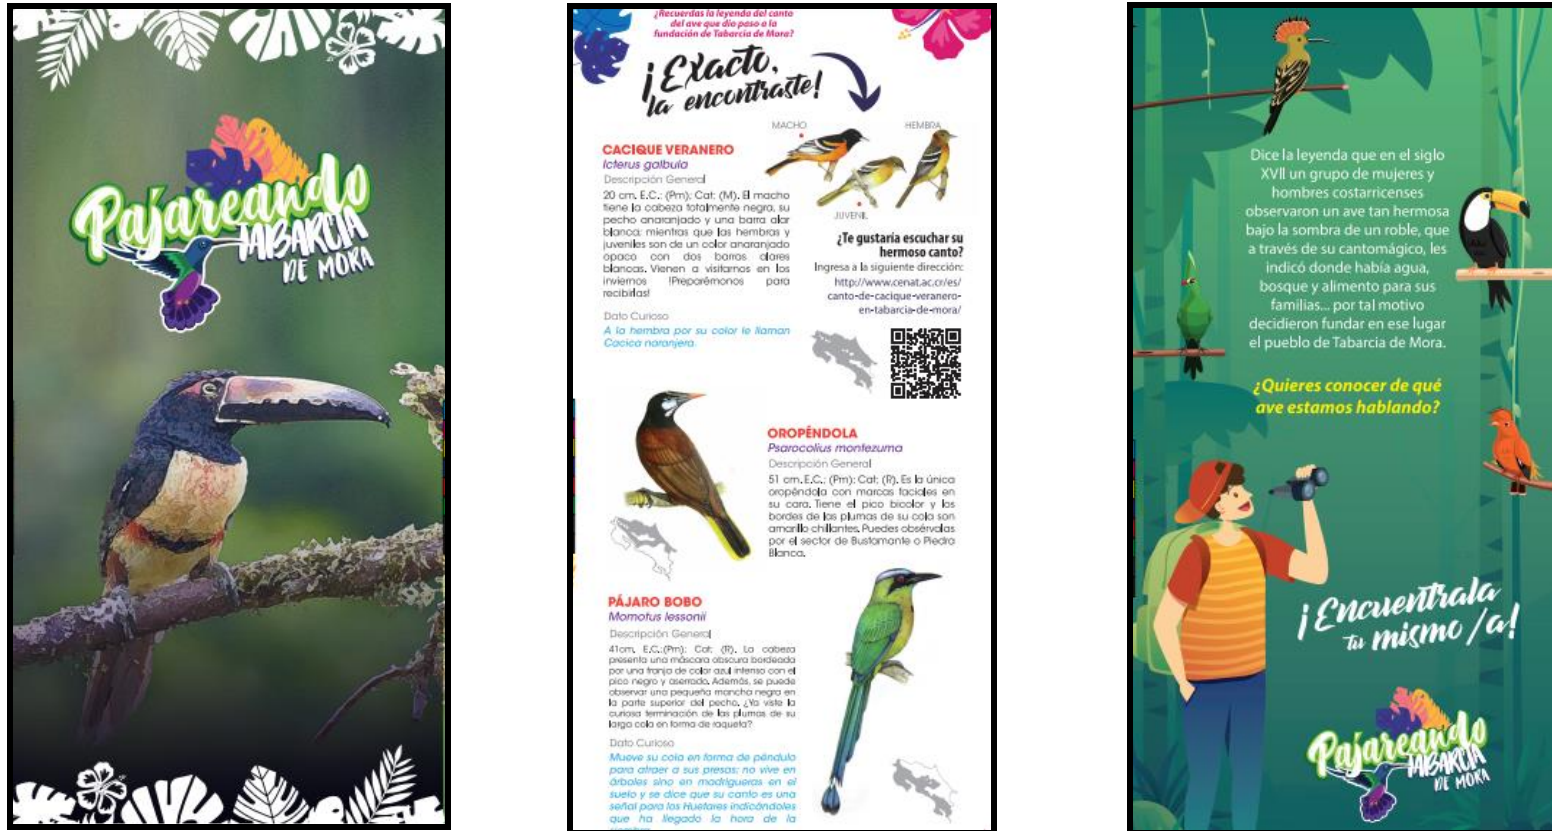
Figura 101. Portada, cuerpo y contraportada de la guía de aves comunitaria para la comunidad de Tabarcia de Mora. En su frente aparece el tucán Arasari, el cuerpo consta de 11 partes mientras que en la contraportada aparece narración fantástica.

El contenido de la guía se dividió en tres partes (Figura 101):

Dentro de las especies encontradas, se eligió para protagonizar esta historia a la especie *Icterus galbula*, el cacique veranero o cacica naranjera; por presentar un canto armonioso y características morfológicas llamativas. Se colocó dentro de la guía una dirección URL enlazada a un código QR en donde el usuario puede escuchar su canto como su llamado. Esta información fue obtenida de las bases de datos libres de xeno-canto (St-Michel, M. 2001).

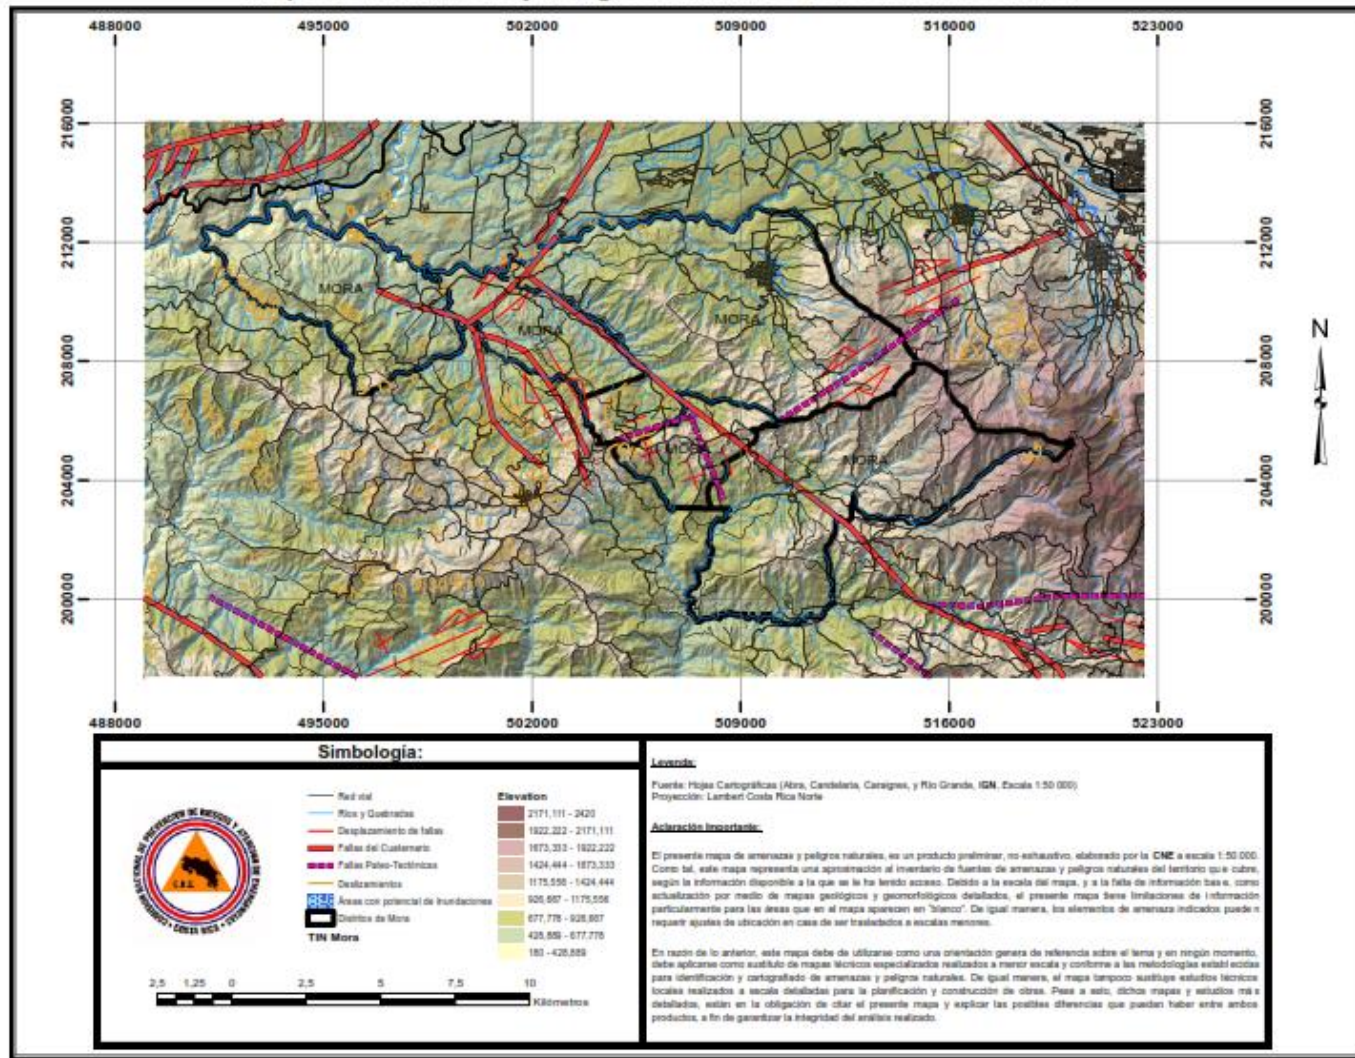
APENDICE VII

Mapa de Amenazas y Peligros Naturales del Cantón de Mora
