**Universidad de Costa Rica
Facultad de Ingeniería
Escuela de Ingeniería Civil**

**Análisis del comportamiento ante carga cíclica de muros de
mampostería confinada reforzada con diferentes relaciones de aspecto**

Trabajo Final de Graduación

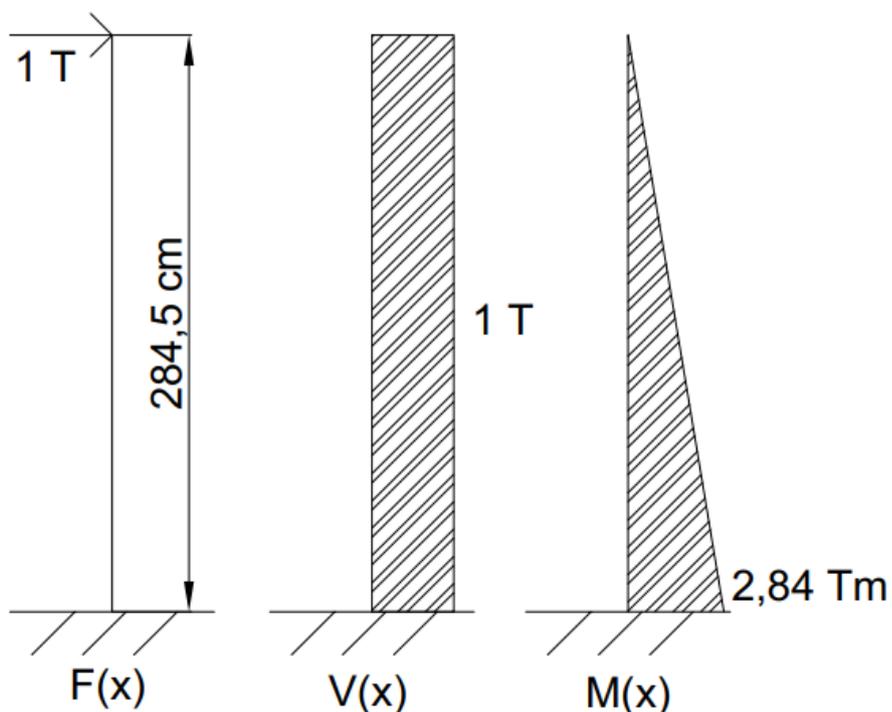
En el caso de un muro confinado sin aberturas; aislado intencionalmente para su análisis estructural, empotrado en su base y libre en su parte superior, este se comporta como una viga de gran peralte en voladizo. En el caso de la aplicación de carga sísmica se podría presentar el esquema mostrado en la Figura 1; se toma una altura de 284,5 cm pues se utilizará dicha elevación en la etapa experimental.

Figura 1. Diagrama de carga lateral $F(x)$, fuerza cortante $V(x)$ y momento flector $M(x)$.

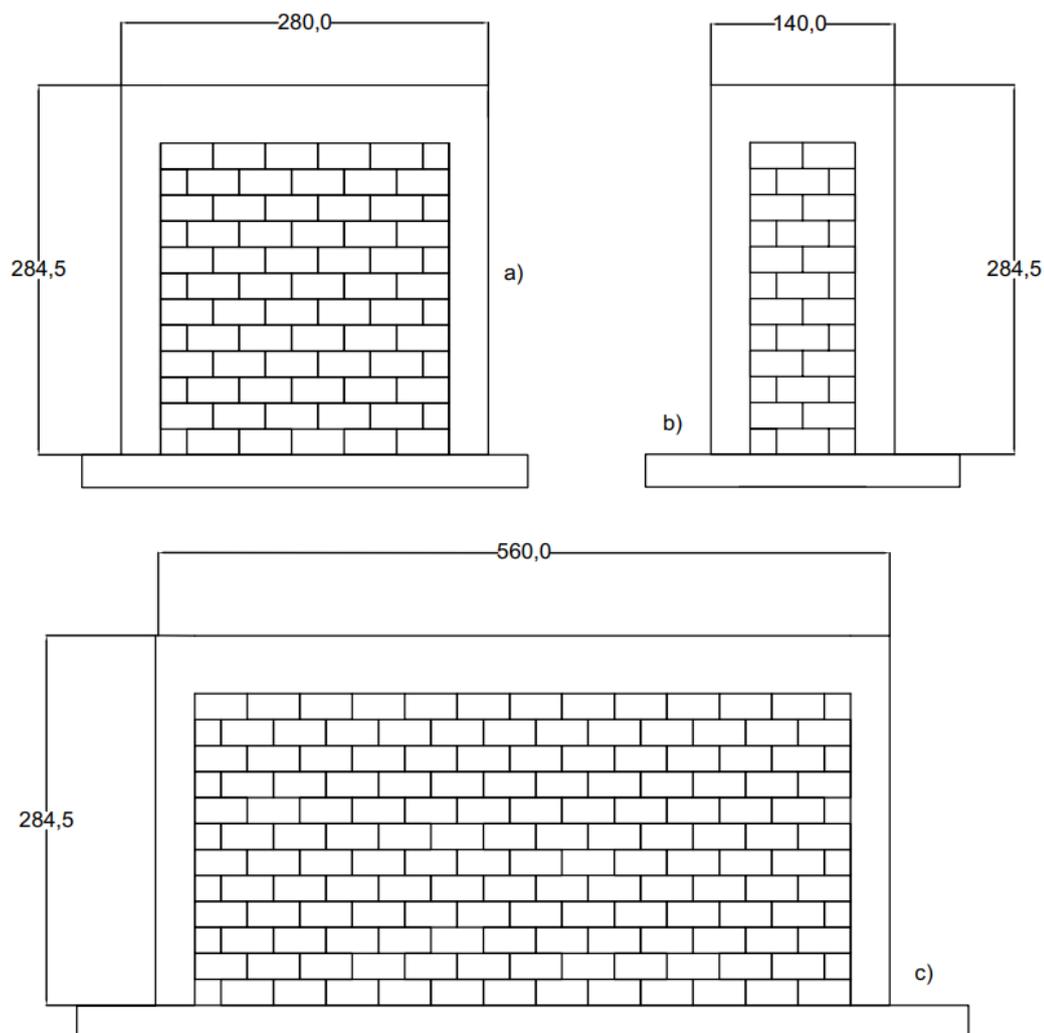
La relación de aspecto es una característica geométrica del espécimen que se obtiene al dividir la altura (h) entre el largo (l) del elemento, esto genera cambios en la distribución de esfuerzos y trayectoria de cargas. La Figura 2 muestra varios muros de mampostería con distintas relaciones de aspecto.

Figura 2. Muros de mampostería con relaciones de aspecto de: a) 1,0 b) 2,0 c) 0,5.

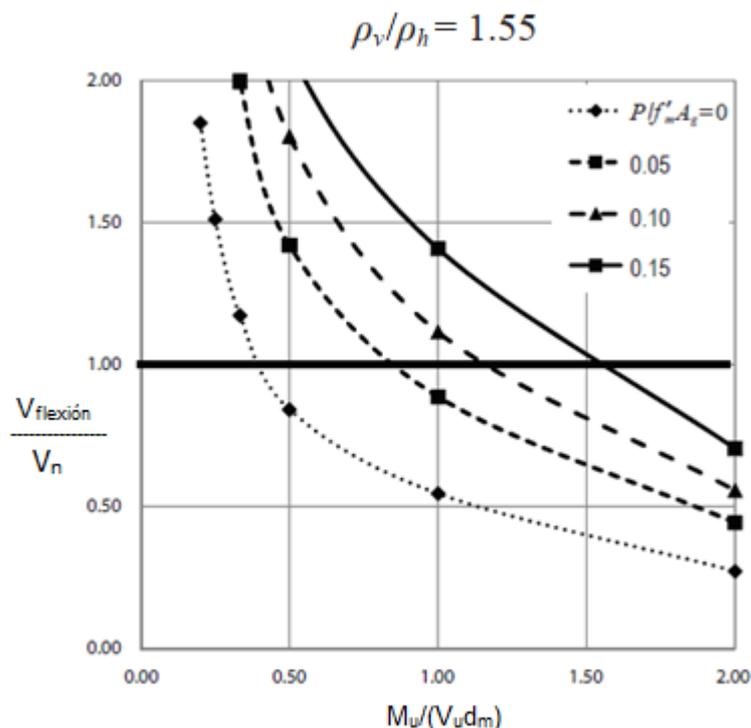
Dependiendo de la relación de aspecto y tomando los demás parámetros como constantes, las curvas de rigidez se intersectan en un punto a partir del cual una pasa a tener valores superiores a la otra; esto indica un intercambio en la rigidez dominante. En forma similar, si se varía la relación de aspecto, la razón entre la fuerza cortante por flexión ($V_{flexión}$) y la capacidad nominal en cortante (V_n) cambia, tal y como se muestra en la Figura 3. Dicha cortante por flexión es definida según el NIST (2014), como la demanda cortante asociada con la capacidad esperada en flexión; y se obtiene al dividir el momento nominal (M_n) entre la altura de la pared. En ocasiones se utiliza un 25% más del momento nominal para considerar la sobrerresistencia.

Figura 3. Razón de fuerzas cortantes al variar la relación de aspecto y carga axial, NIST (2014).

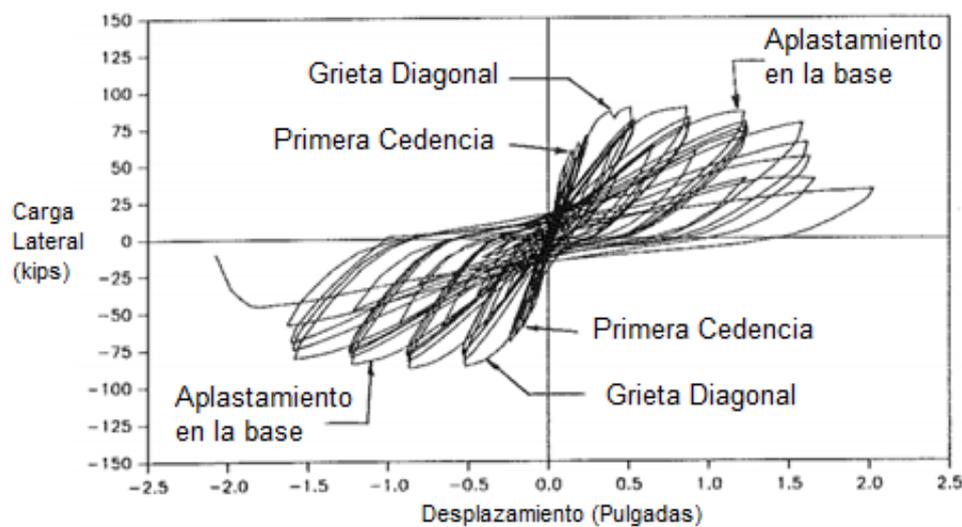
Las curvas de histéresis permiten evaluar diferentes características del material ante la aplicación de cargas cíclicas y son básicamente diagramas de fuerza contra deformación. Según Venegas (1997), estas poseen ciclos y series, los primeros corresponden a la secuencia de carga y descarga hasta un desplazamiento específico, por lo que se componen de una carga en el sentido positivo, una descarga que regresa al elemento a la posición original, una carga en el sentido negativo y una última descarga que regresa el elemento a la condición de cero desplazamiento. A su vez, las series son un grupo de ciclos que se dan a un determinado nivel de desplazamiento. Una curva de histéresis se muestra en la Figura 4.

Figura 4. Curva de histéresis, Carter (1988).

En primera instancia, las curvas de histéresis permiten observar la degradación entre ciclos de igual amplitud; lo cual implica una disminución en la rigidez del material, así como la degradación de la resistencia ante aumentos de desplazamiento; que se debe a un ablandamiento del material. Además, se puede caracterizar la rigidez tangencial a diferentes niveles de deformación o de resistencia, lo cual permite definir la rigidez a emplear en los modelos de análisis elásticos.

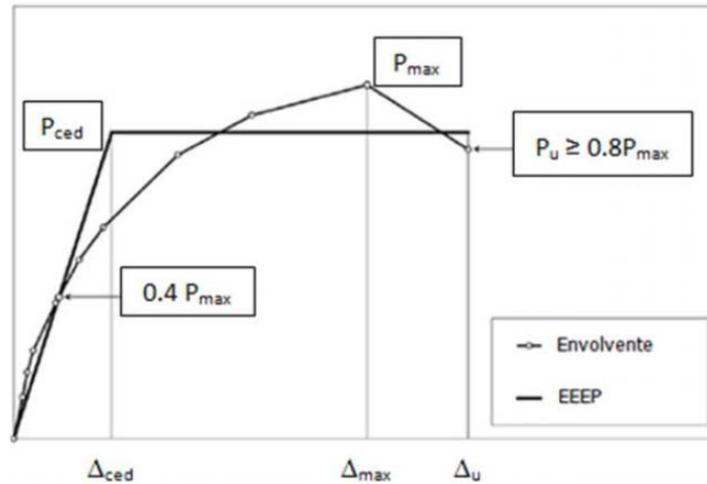
La energ\acute{a} tambi\acute{e}n permite obtener una curva sint\acute{e}tica simplificada a partir de la envolvente de la curva hister\acute{e}tica, esta se denomina como curva de energ\acute{a} elastopl\acute{a}stica equivalente (*EEEEP*). La *EEEEP* permite conocer valores aproximados de cedencia a partir del punto en el que la rigidez el\xe1stica de cortante del elemento disminuye un 5% o m\acute{a}s. Su confecci\acute{o}n se explica en el procedimiento ASTM E2126 (ref) y en la Figura 5 se muestra la relaci\acute{o}n entre la envolvente y la *EEEEP*.

Figura 5. Curva de energía elastoplástica equivalente y envoltente, Acuña (2014).

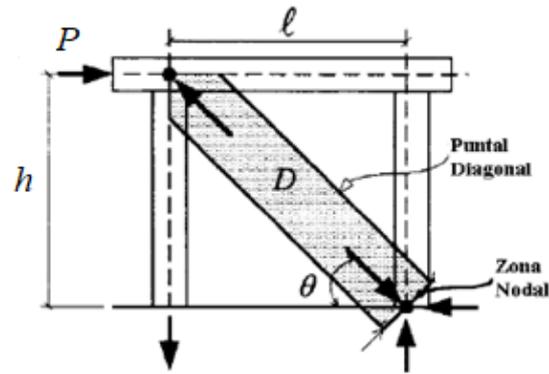
Según Viu (2009), el modelo puntal tensor consiste en una representación de las principales acciones dentro de un elemento estructural como fuerzas uniaxiales de tracción y compresión, donde las primeras son representadas por el acero (tensores) y las segundas por el concreto (puntales). Es una herramienta que permite el seguimiento de los flujos de cargas en el interior del elemento estructural. En el caso de un muro confinado, el modelo se muestra en la Figura 6.

Figura 6. Modelo puntal tensor en un muro, Viu (2009).

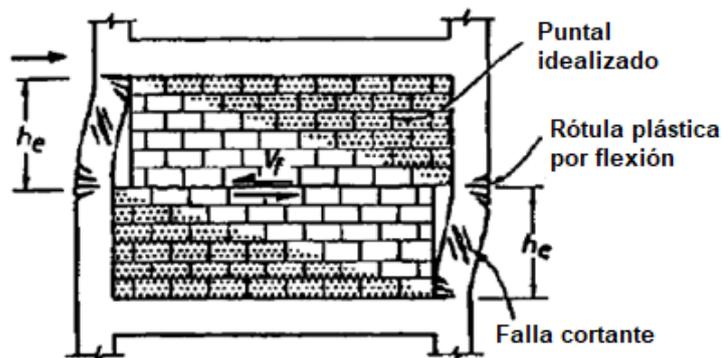
La falla por cortante deslizante se da cuando una grieta horizontal a lo largo de la sisa provoca la separación del paño de mampostería en dos secciones que se deslizan paralelamente. Es un modo de falla bastante común en muros con baja relación de aspecto y poca carga axial. Si este modo de falla rige, el modelo propuesto en la Figura 6 cambia por el mostrado en la Figura 7, el cual evidencia que el desplazamiento del paño puede provocar la formación de rótulas plásticas a media altura del muro o directamente la falla de cortante de la columna.

Figura 7. Modo de falla por cortante deslizante, Paulay & Priestley (1992).

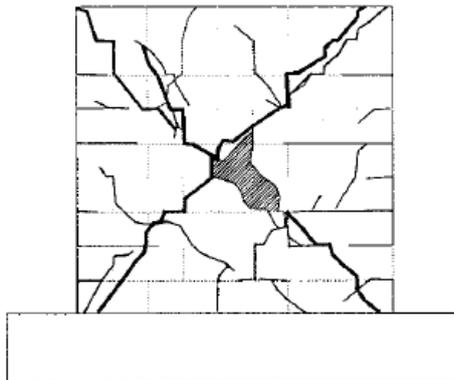
La falla por tracción diagonal, mostrada en la Figura 8, se da cuando una grieta diagonal, aproximadamente a 45° , se extiende a lo largo del paño de mampostería. Esta se debe a la deformación provocada por la compresión del puntal, lo cual provoca esfuerzos de tracción perpendiculares a este y por ende agrietamiento. Este modo de falla es común en muros con baja relación de aspecto y alta carga axial, además, exhibe baja ductilidad.

Figura 8. Falla por tracción diagonal, Ingham & Voon (2006).

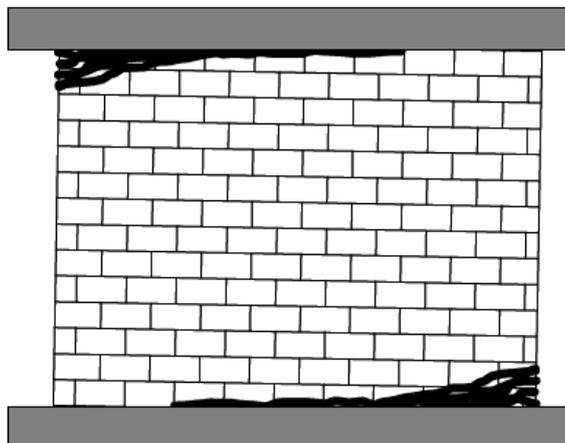
El aplastamiento en la base del elemento, mostrado en la Figura 9, se da cuando el desplazamiento en el tope es considerablemente alto, esto provoca grandes esfuerzos de flexión en la sección transversal, especialmente en la base ya que ahí se ubica el momento máximo de un sistema en voladizo. Es opuesto a la falla en tracción, puesto que, en lugar de fallar el acero, falla el concreto. Es común en muros con alta relación de aspecto y alta carga axial.

Figura 9. Falla por aplastamiento en la base, Chenghao et al. (2008).

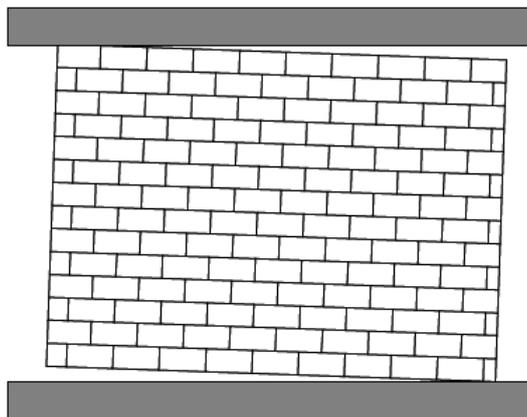
La falla por inestabilidad se da cuando no hay suficiente adherencia entre el paño y la base, es común en muros con alta relación de aspecto y bajo esfuerzo axial, factores que favorecen una baja estabilidad ante carga lateral. Este tipo de falla se muestra en la Figura 10.

Figura 10. Falla por inestabilidad, Chenghao et al. (2008).

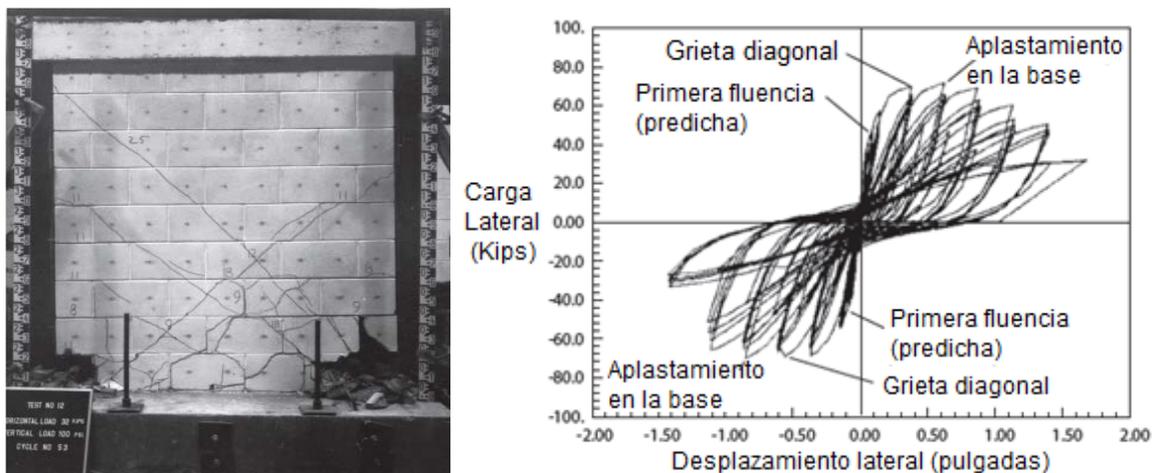
Según el NIST (2014), una pared dominada por flexión es aquella en la que la respuesta inelástica es dominada por deformaciones que resultan de la fluencia en tracción del refuerzo para flexión. La Figura 11 muestra un muro fallado por cargas laterales y con comportamiento dúctil, en la que se aprecian extensas fisuras a lo largo del elemento y rupturas en la base, que consiste en el punto de momento máximo. Además, se observa su curva de histéresis ampliamente extendida en sentido lateral, lo cual implica mayor ductilidad.

Figura 11. Muro de mampostería dúctil y su curva de histéresis, NIST (2014).

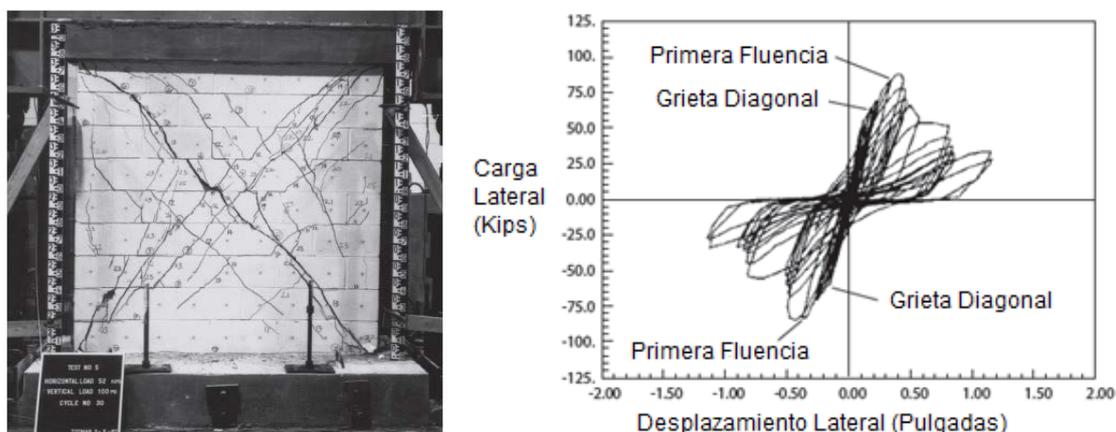
A su vez, el NIST (2014) también menciona que aquellos elementos dominados por cortante, presentan en la respuesta inelástica un comportamiento en el que predominan las grietas por tracción diagonal. La Figura 12 muestra un muro dominado por falla cortante, en el que se puede apreciar un comportamiento más frágil y abundancia de grietas diagonales, así como una mayor degradación por parte del elemento. Además, su curva de histéresis se muestra más angosta y con una pendiente más empinada, lo cual evidencia su menor ductilidad.

Figura 12. Muro de mampostería frágil y su curva de histéresis, NIST (2014).

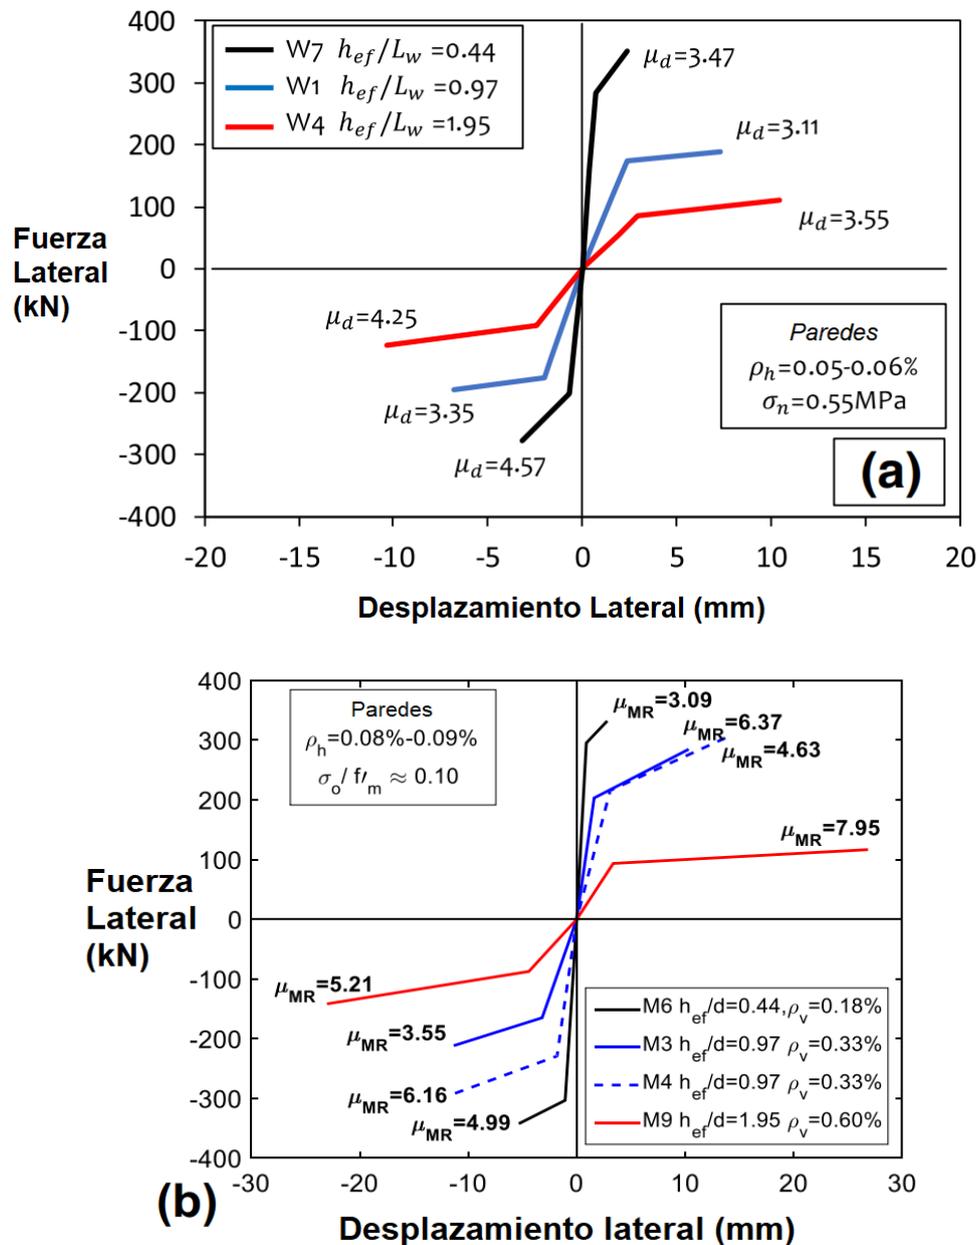
En la Figura 13 se muestra el comportamiento de 3 de los muros de Sandoval et al. (2018) y 4 de las paredes de Ramírez et al. (2016), al variar la relación de aspecto y el efecto en sus respectivas ductilidades.

Figura 13. Ductilidad y comportamiento al variar la relación de aspecto, a) Sandoval et al. (2018), b) Ramírez et al. (2016).

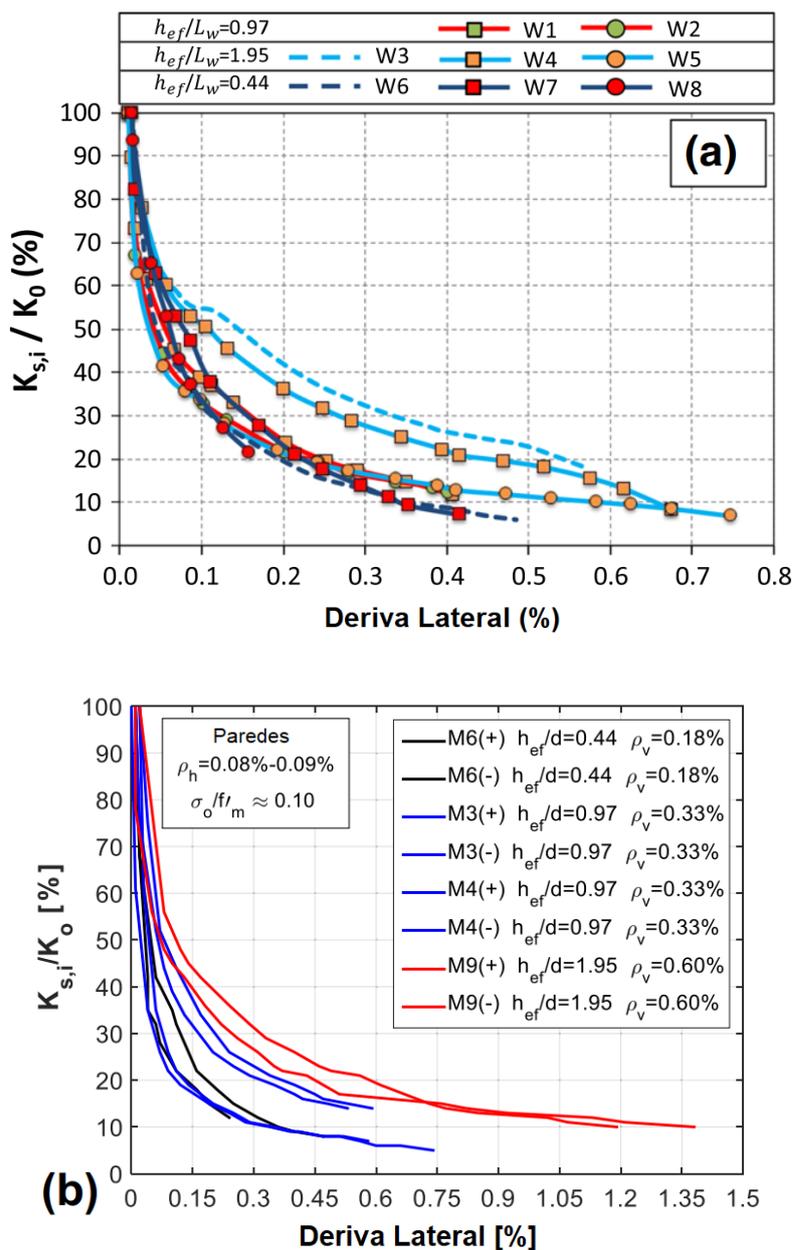
Además, en ambos estudios se analizó la degradación de las rigideces secantes (K_s) con respecto a la rigidez elástica (K_0); es decir, la rigidez secante del primer ciclo. Para esto se comparó el cociente de la rigidez de cada lazo entre la rigidez inicial; contra la deriva lateral, lo que permite obtener el gráfico mostrado en la Figura 14, la cual muestra que la velocidad de degradación de la rigidez disminuye al incrementar la relación de aspecto.

Figura 14. Degradación de la rigidez al variar la deriva lateral, a) Sandoval et al. (2018), b) Ramírez et al (2016).

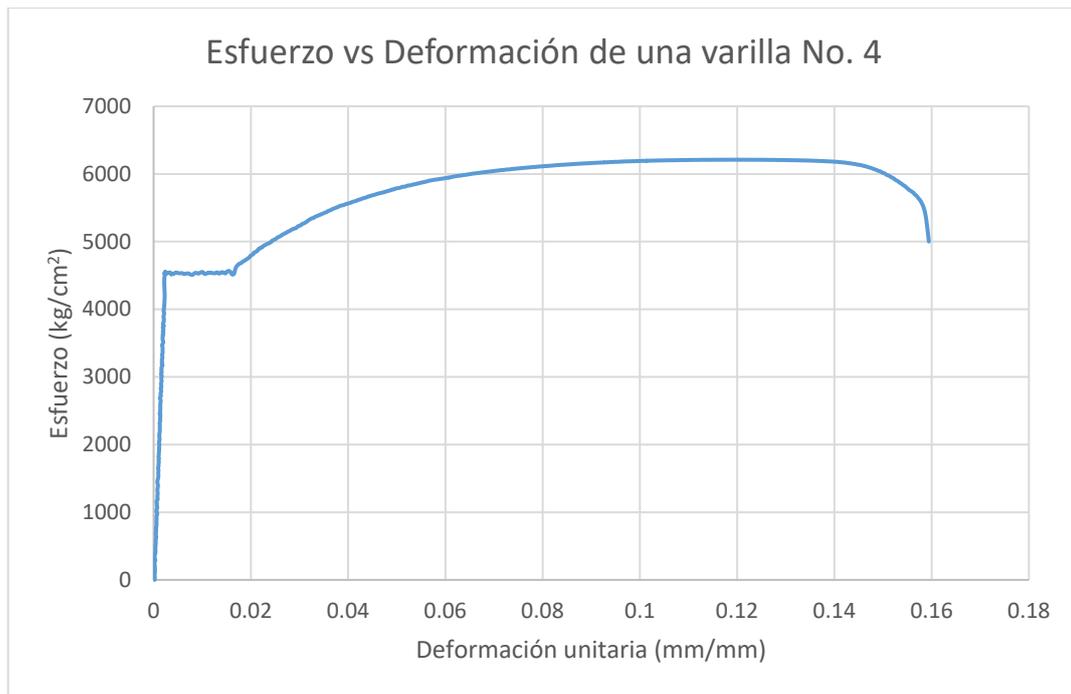
Propiedad	No. 3 (Grado 40)	No. 4 (Grado 60)	No. 5 (Grado 60)	No. 6 (Grado 60)
Esfuerzo de fluencia (kg/cm ²)	3 412	4 585	4 529	4 901
Esfuerzo último (kg/cm ²)	5 289	6 272	6 246	7 749
Deformación de fluencia (mm/mm)	0,00206	0,00271	0,00270	0,00334
Deformación última (mm/mm)	0,186	0,143	0,121	0,175
Módulo de Elasticidad (kg/cm ²)	1,65 x10 ⁶	1,69 x10 ⁶	1,68 x10 ⁶	1,47 x10 ⁶

Figura 16. Curva esfuerzo-deformación de una varilla No. 4.

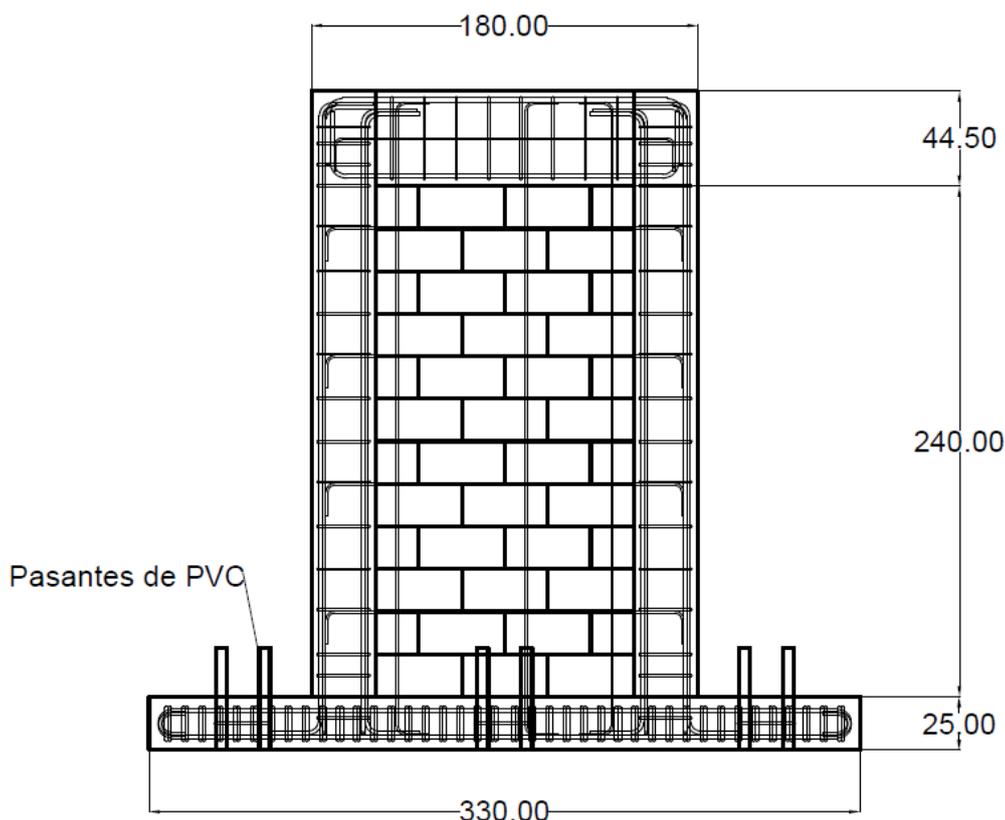
El Muro D se presenta en la Figura 26. Corresponde al muro con relación de aspecto de aproximadamente 1,5, con una altura total de 284,5 cm y una longitud de 180 cm.

Figura 26. Vista lateral del Muro D, correspondiente a una relación de aspecto de 1,5 (cotas en cm).

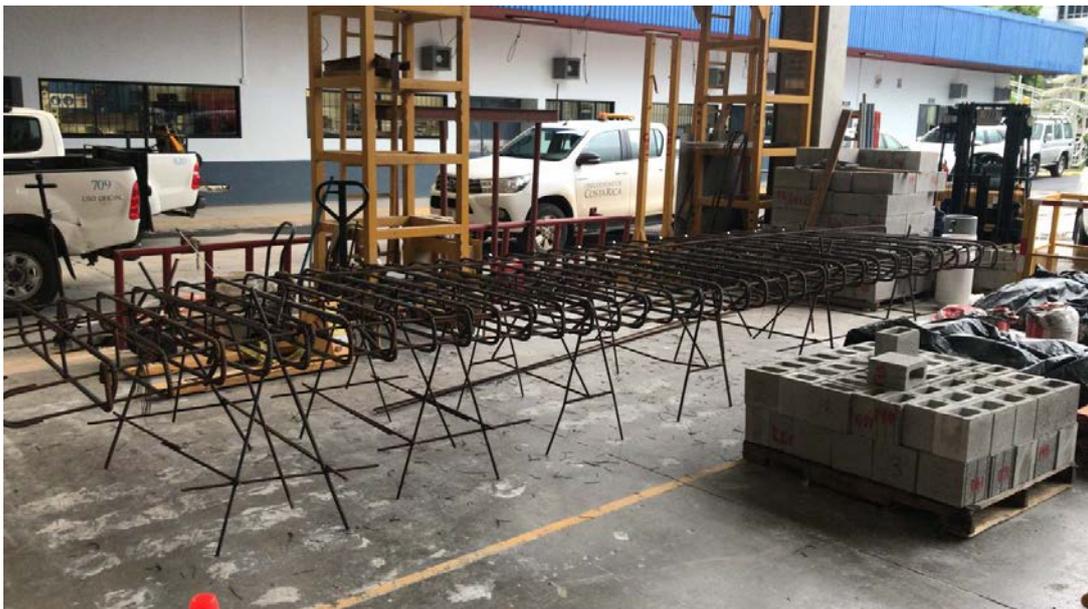
La cimentación es la primera etapa de construcción y se comenzó confeccionando las armaduras, tal como se muestra en la Figura 31.

Figura 31. Armadura de la cimentación para el Muro A.

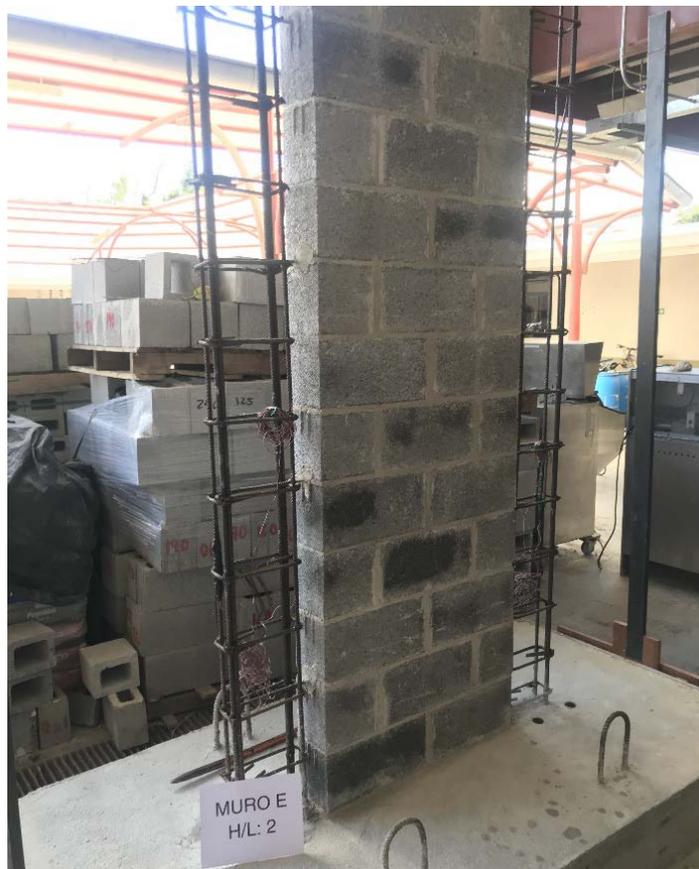
Durante la colocación de las hiladas de bloques, se colocó el acero horizontal y no se rellenaron las celdas. En la Figura 37 se muestra el paño construido. Debido a que se emplea concreto de relleno autocompactable, se debe garantizar que las juntas de las celdas verticales estén completamente selladas en sus 4 caras para evitar el paso del concreto en estado líquido.

Figura 37. Paño terminado del Muro E.

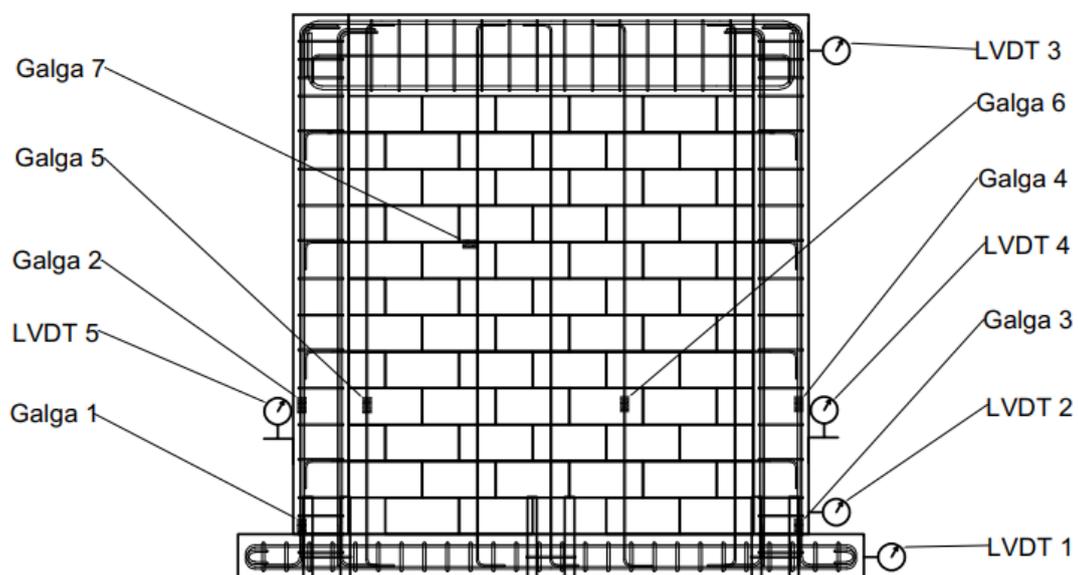
La falla de los muros tiene como objetivo obtener datos de su comportamiento, esto implica deformaciones en el acero y desplazamientos en la estructura. Para este fin se utilizaron galgas extensométricas en 6 varillas verticales y una horizontal, así como 5 transformadores diferenciales de variación lineal (LVDT por sus siglas en inglés). La distribución se muestra en la Figura 47. El esquema de instrumentación presentado se aplicó a los 5 muros y se muestra con más detalle en el Apéndice 2.

Figura 47. Instrumentación esquemática de los muros.

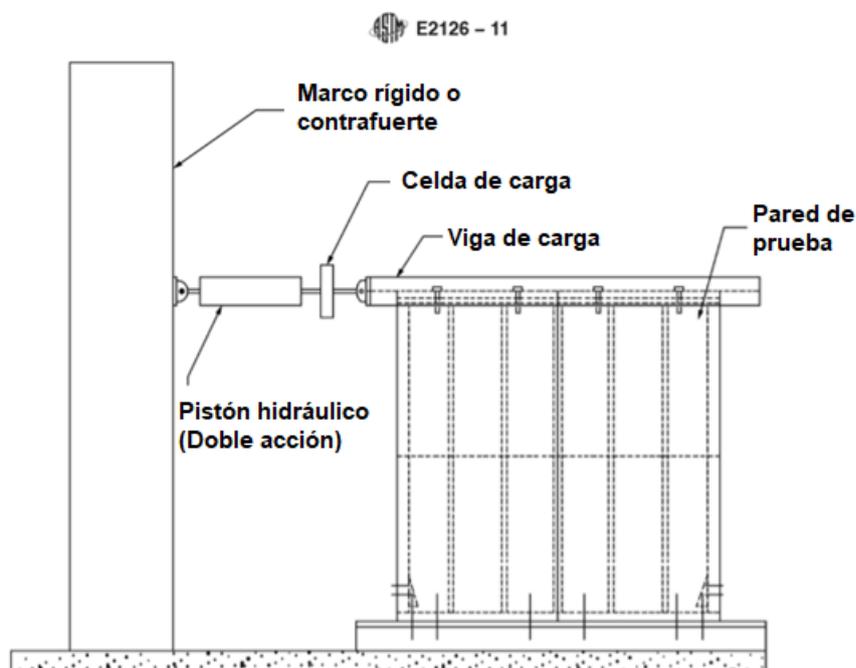
El montaje utilizado en los 5 muros se encuentra descrito en la norma ASTM E2126 (ref). El esquema se muestra en la Figura 48.

Figura 48. Ejemplo de preparación experimental del espécimen de muro de corte, ASTM E2126 (ref).

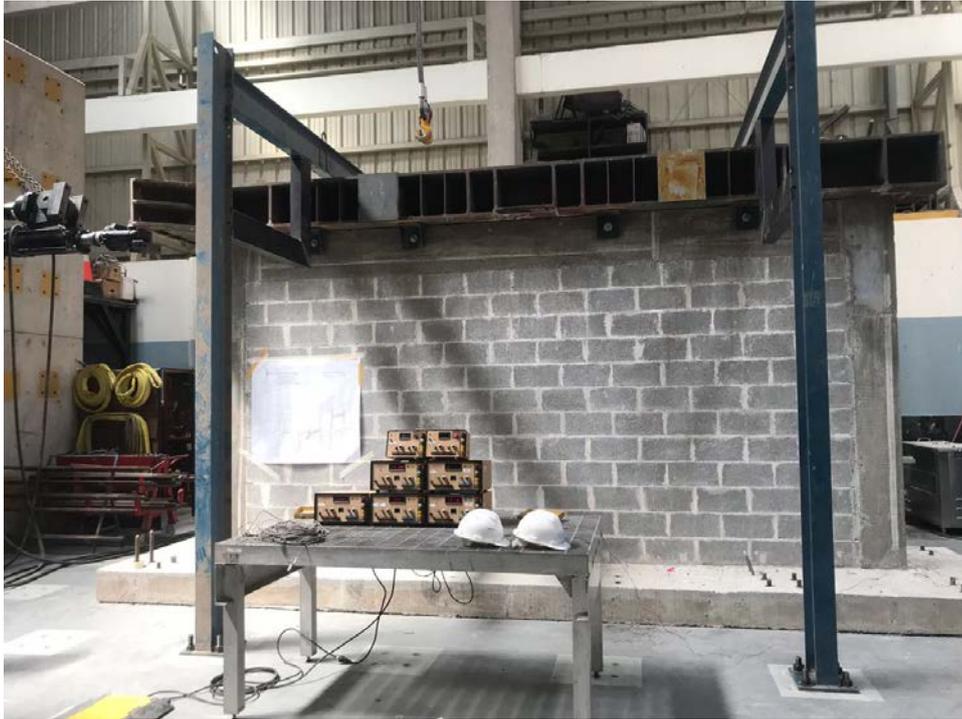
El proceso implica ajustar con arandelas y tuercas los pernos dentro de los ductos de la cimentación; esto con el fin de evitar el deslizamiento de la estructura. Seguidamente, se sujeta a la viga corona una viga metálica de carga, la cual debe estar adecuada al tamaño del muro; ya que se busca evitar la adición de esfuerzos no contemplados y garantizar una transmisión adecuada de la fuerza del pistón durante el proceso de falla. La Figura 49 muestra uno de los especímenes durante el proceso de montaje.

Figura 49. Montaje del muro en el laboratorio de fuerza.

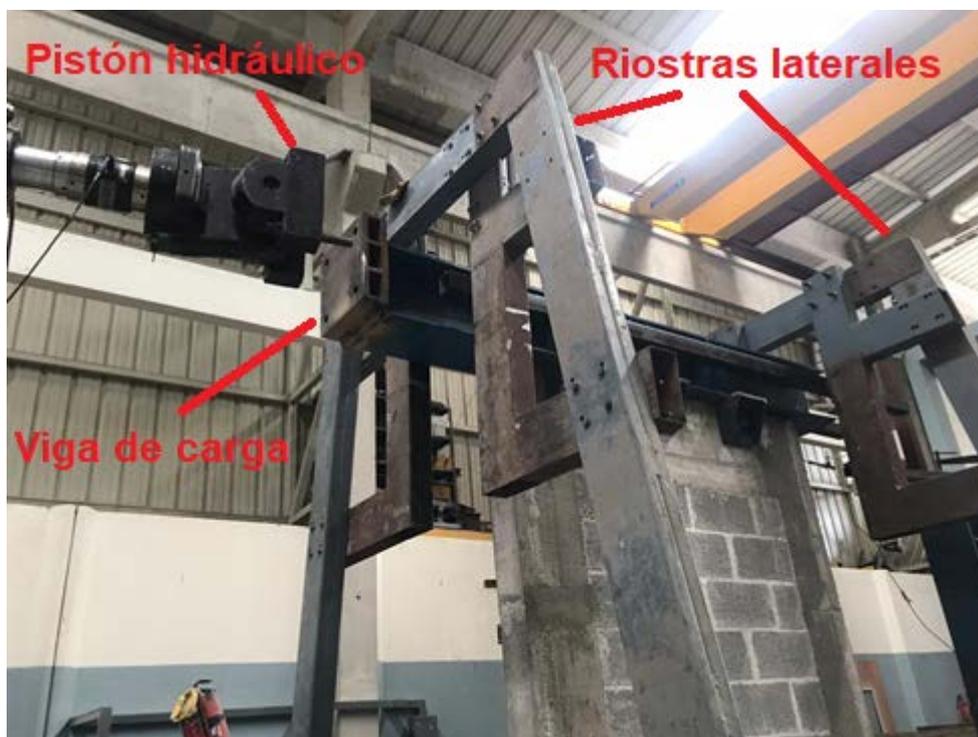
A continuación, se coloca el pistón hidráulico en el contrafuerte y se une por medio de pernos a la viga de carga. Finalmente, se colocan riostras; mostradas en la Figura 50, para evitar el la deformación lateral (pandeo) del muro durante el proceso de carga.

Figura 50. Riostras laterales, pistón hidráulico y viga de carga sobre muro de mampostería.

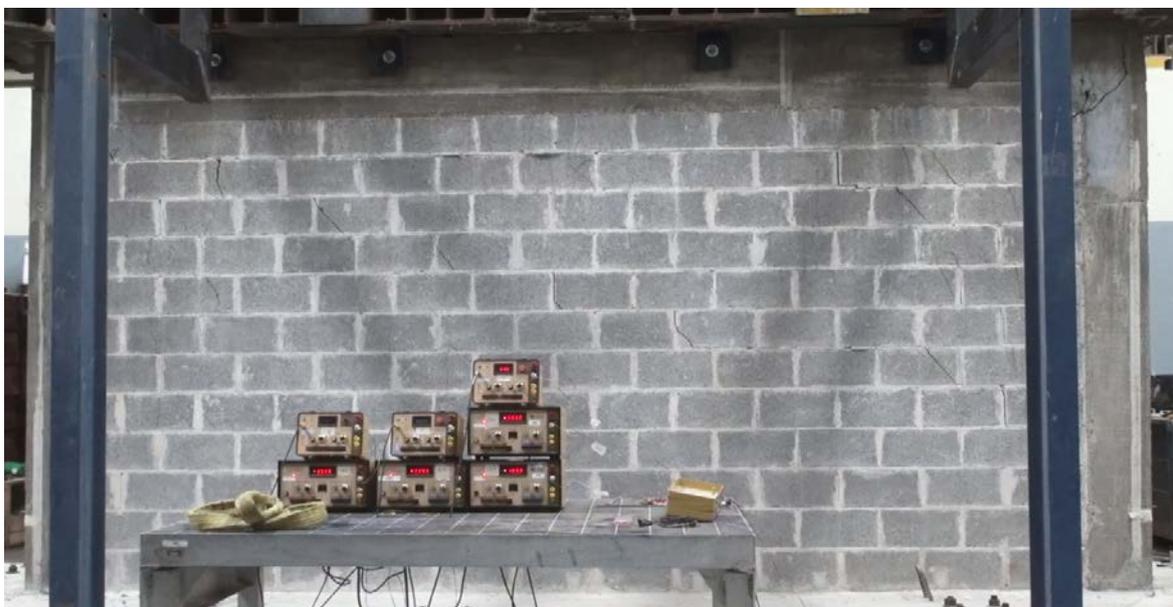
La primera grieta se presentó durante el primer ciclo de la séptima serie (± 26 mm), esta se ubicó en la esquina superior cerca del punto de aplicación de carga, con orientación diagonal, y se extendió tanto en la mampostería como en el concreto. Durante este mismo ciclo, se alcanzó la resistencia máxima del muro. A partir de este momento se comenzó a presentar deslizamiento entre la última y penúltima fila del paño de mampostería, así como agrietamiento diagonal en múltiples partes del paño, tal y como se muestra en la Figura 51.

Figura 51. Agrietamiento parcial del paño de mampostería del Muro A, para el 2° ciclo de la 9° serie (± 52 mm).

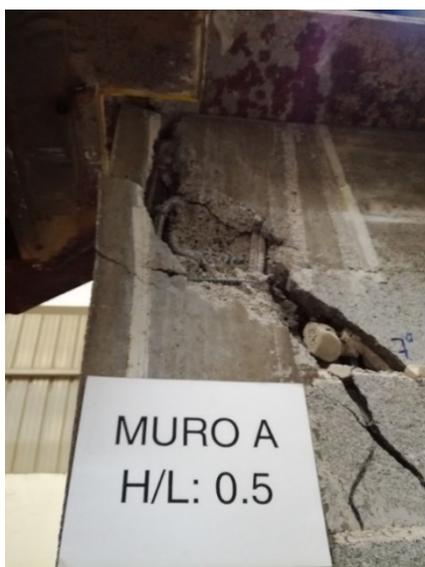
Figura 52. Condición final del nudo superior izquierdo del Muro A.

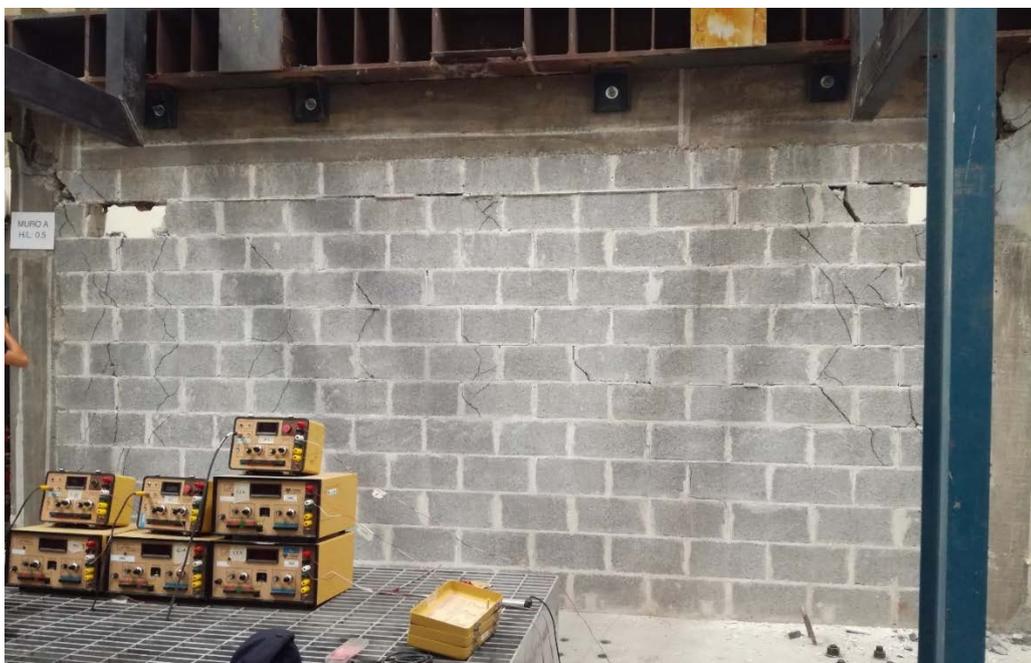
Durante el resto del proceso de falla, se dio degradación del paño, desarrollo de más grietas diagonales y verticales, escalerillas en las juntas de mortero, y desprendimiento de concreto en los nudos viga-columna. El estado final del muro se muestra en la Figura 52 mientras que la condición final de la mampostería se presenta en la Figura 53.

Figura 53. Condición final del Muro A.

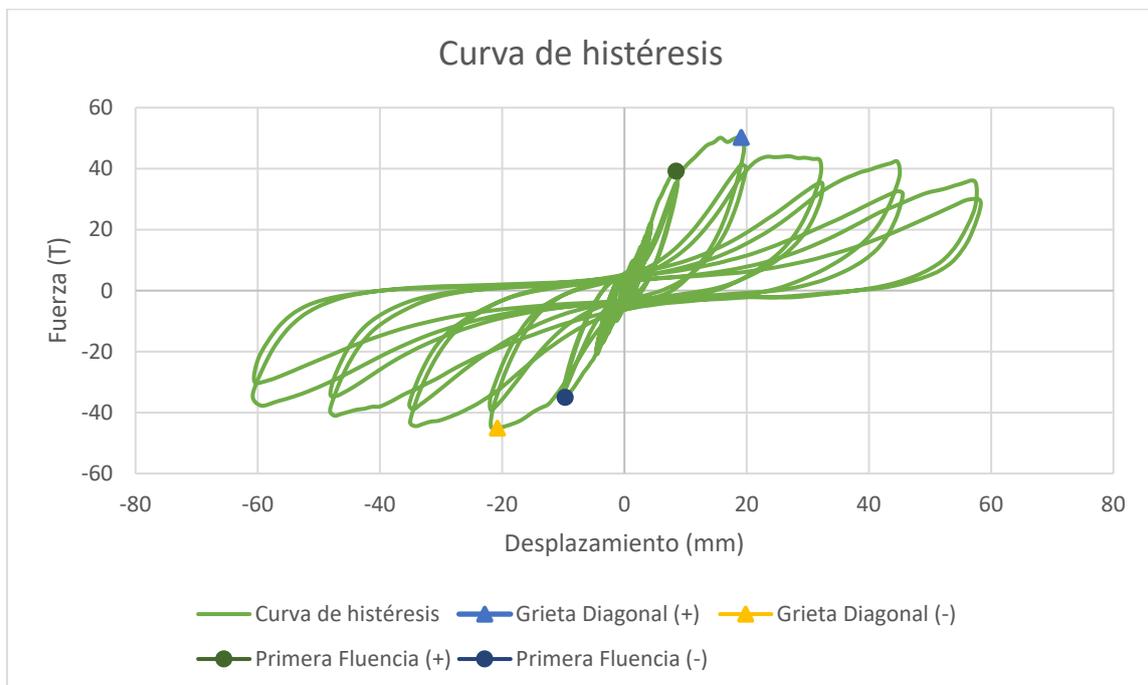
La curva de histéresis obtenida durante el ensayo se muestra en la Figura 54. Los valores máximos de cada ciclo se muestran en el Apéndice 4.

Figura 54. Curva de histéresis del Muro A.

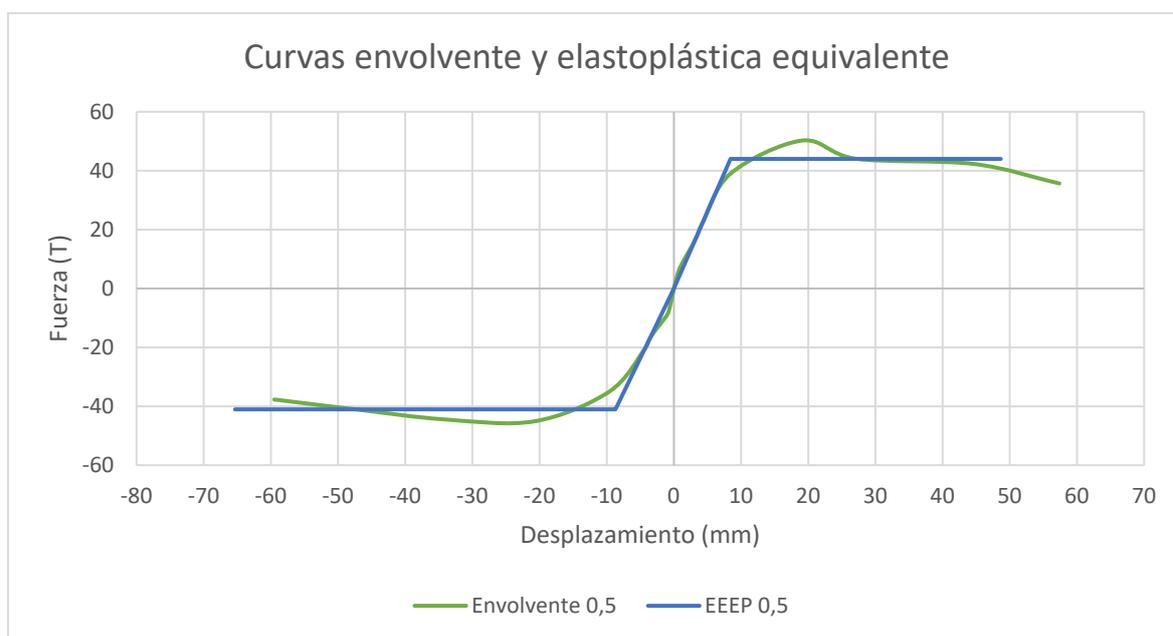
Una vez obtenida la información anterior y con la curva envolvente, es posible trazar la curva de energía elastoplástica equivalente (EEEP), ambas se muestran en la Figura 55.

Figura 55. Curvas envolvente y EEEP del Muro A.

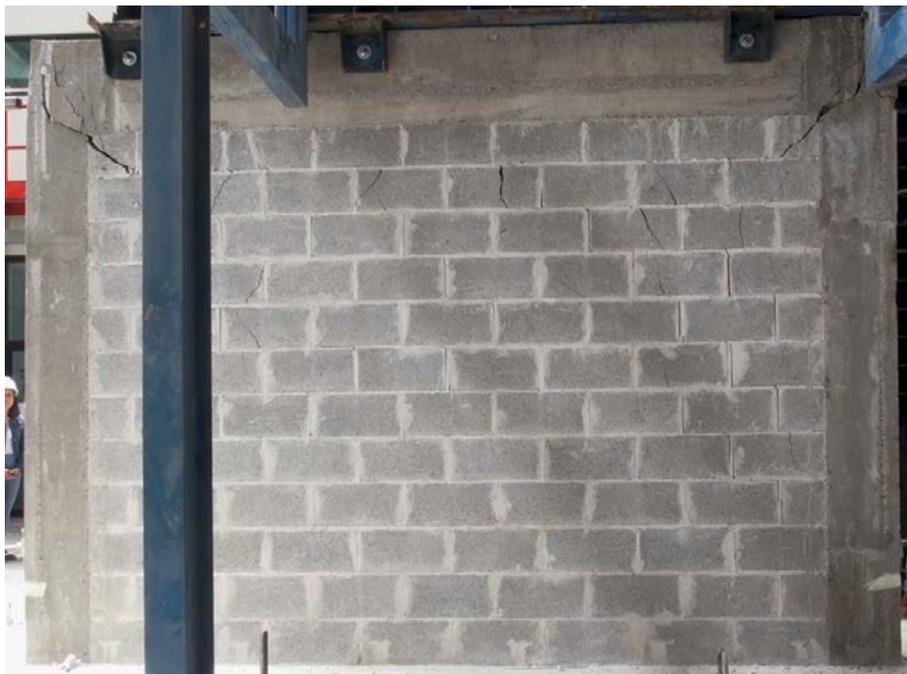
La primera grieta se presentó durante el primer ciclo de la séptima serie (± 32 mm), y consistió en una escalerilla diagonal que empezó en el punto de aplicación de la carga en la esquina superior y se propagó hasta al menos la tercera fila del paño. La resistencia máxima se alcanzó en el primer ciclo de la octava serie (± 48 mm) y se dieron valores de fuerza muy similares a los de la serie anterior. Un par de ciclos después se dio el grado de agrietamiento considerable mostrado en la Figura 56.

Figura 56. Agrietamiento parcial del Muro B para el 3° ciclo de la 8° serie (± 48 mm).

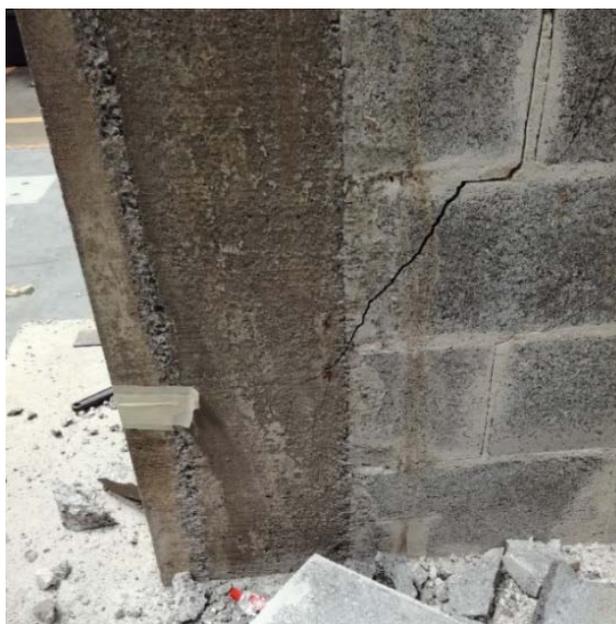
Durante el proceso de falla se presentó degradación del paño de mampostería por medio de grietas diagonales y escalerillas, así como la formación de una grieta similar a la grieta inicial en la esquina superior opuesta. A partir del segundo ciclo de la séptima serie, se desarrolló deslizamiento entre la última y penúltima fila del paño de mampostería. El acero horizontal presentó fluencia durante el primer ciclo de la novena serie (± 64 mm), a su vez la aparición de grietas en la base de las columnas se muestra en la Figura 57.

Figura 57. Agrietamiento final en la base del Muro B.

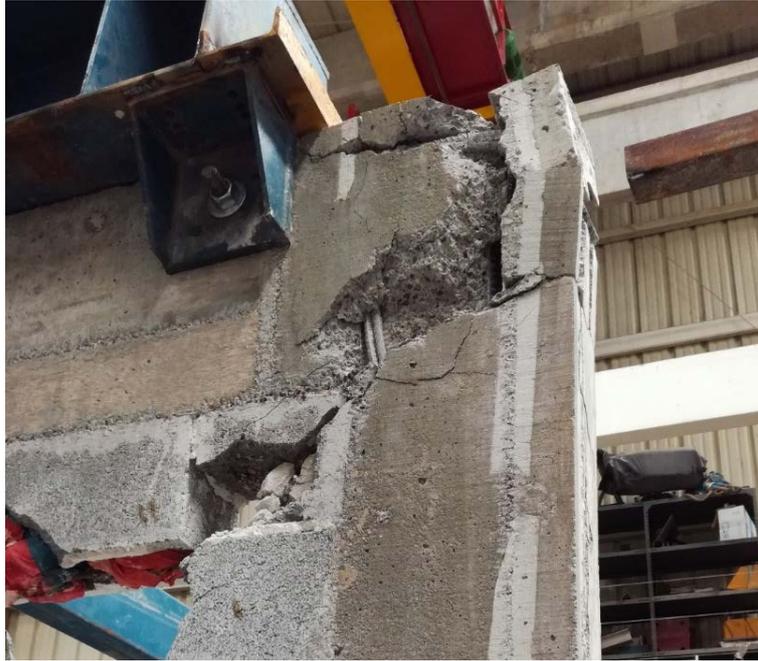
La condición final del nudo superior opuesto a la aplicación de la fuerza se muestra en la Figura 58.

Figura 58. Condición final del nudo del Muro B.

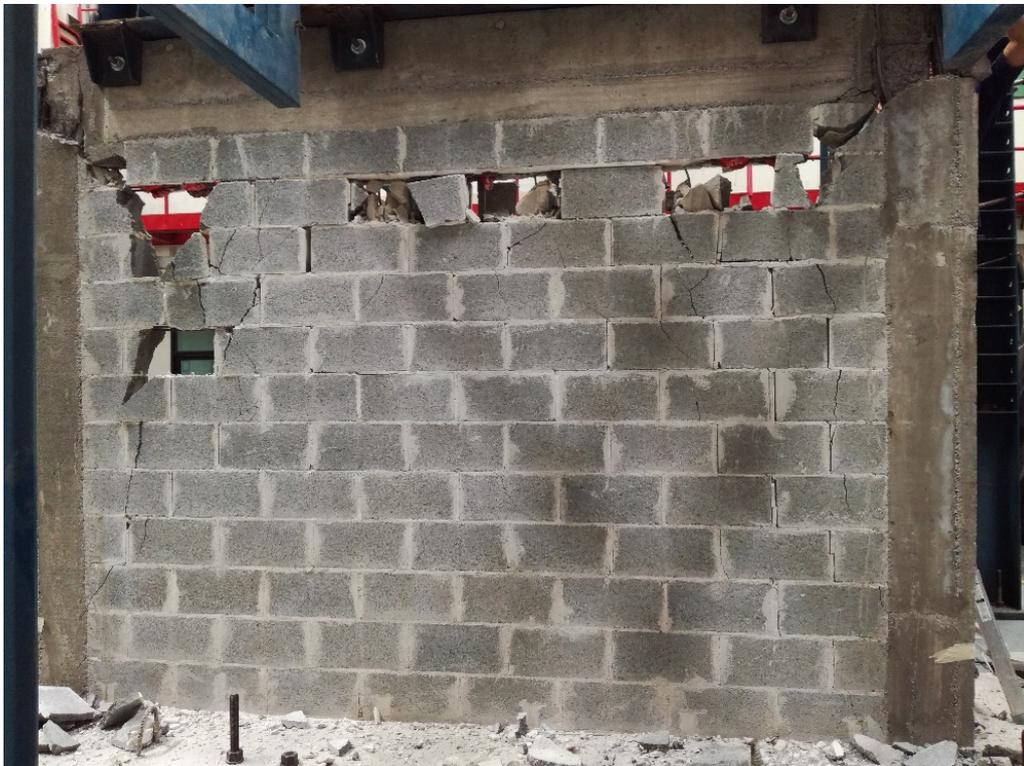
La condición final del muro se presenta en la Figura 59.

Figura 59. Condición final del Muro B.
