**Universidad de Costa Rica
Facultad de Ingeniería
Escuela de Ingeniería Civil**

**Análisis del comportamiento ante carga cíclica de muros de
mampostería confinada reforzada con diferentes relaciones de aspecto**

Trabajo Final de Graduación

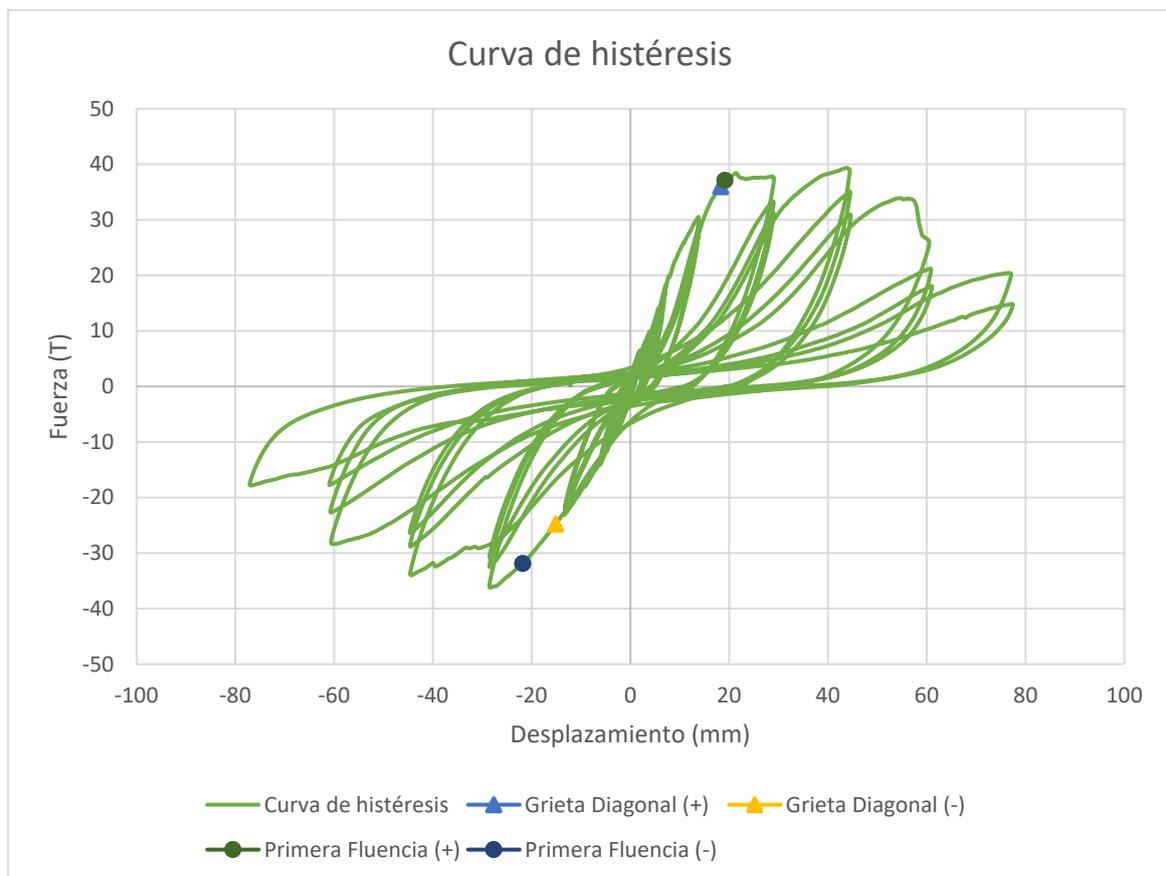
La curva de histéresis obtenida durante el ensayo se muestra en la Figura 60. Los valores máximos de cada ciclo se muestran en el Apéndice 4.

Figura 60. Curva de histéresis del Muro B.

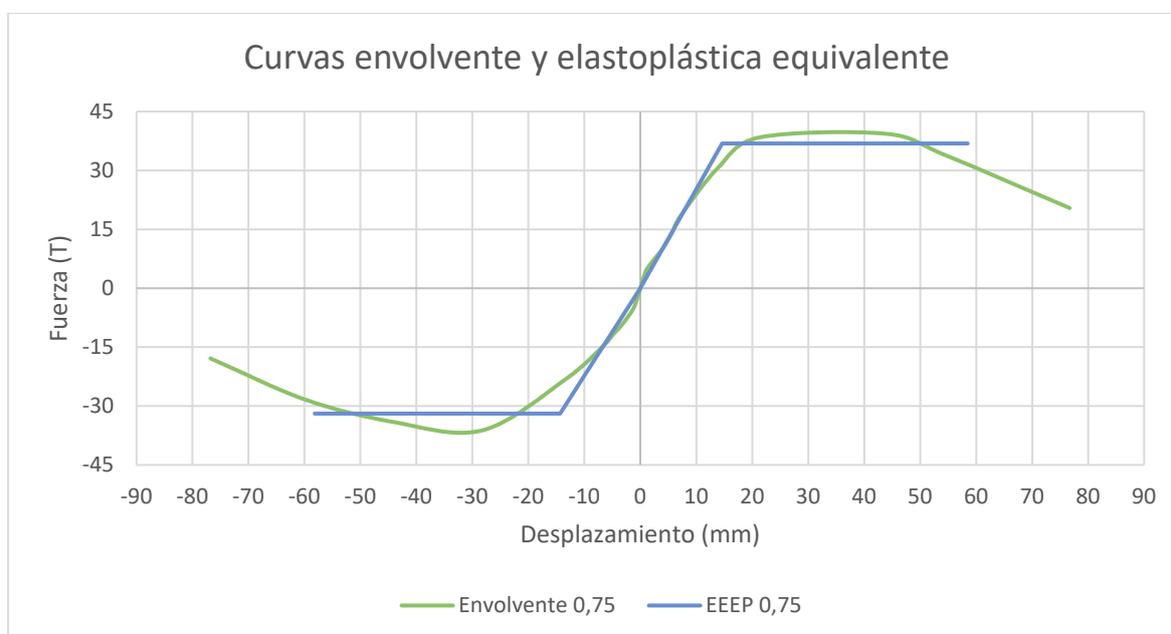
Las curvas envolvente y EEEP se muestran en la Figura 61.

Figura 61. Curvas envolvente y EEEP del Muro B.

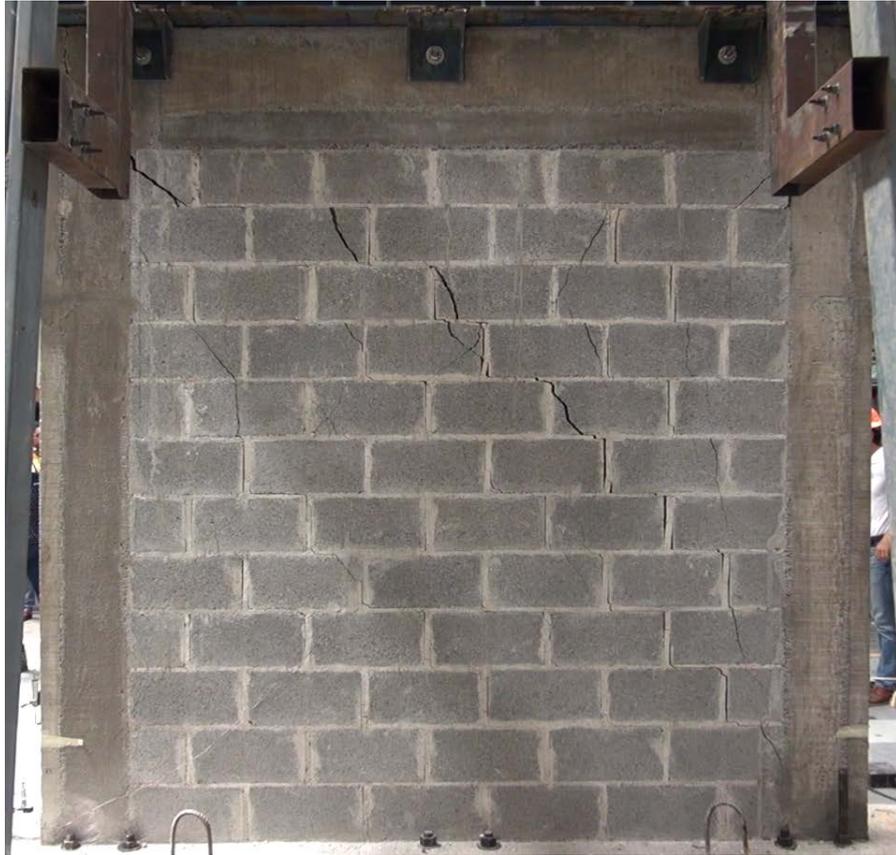
Figura 62. Agrietamiento parcial en el Muro C para el 1° ciclo de la 8° serie (± 57 mm).

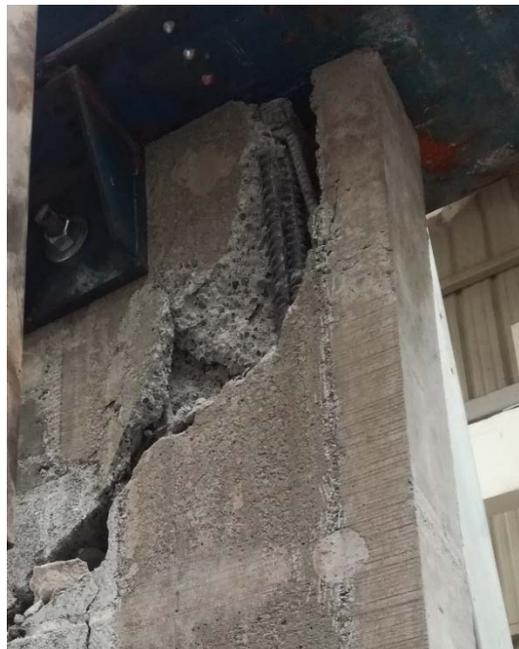
Figura 63. Condición final del nudo del Muro C.

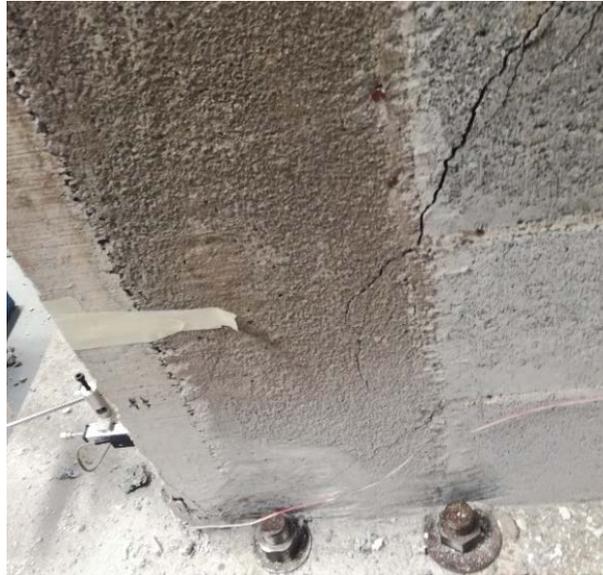
Figura 64. Aplastamiento final en la base de la columna del Muro C.

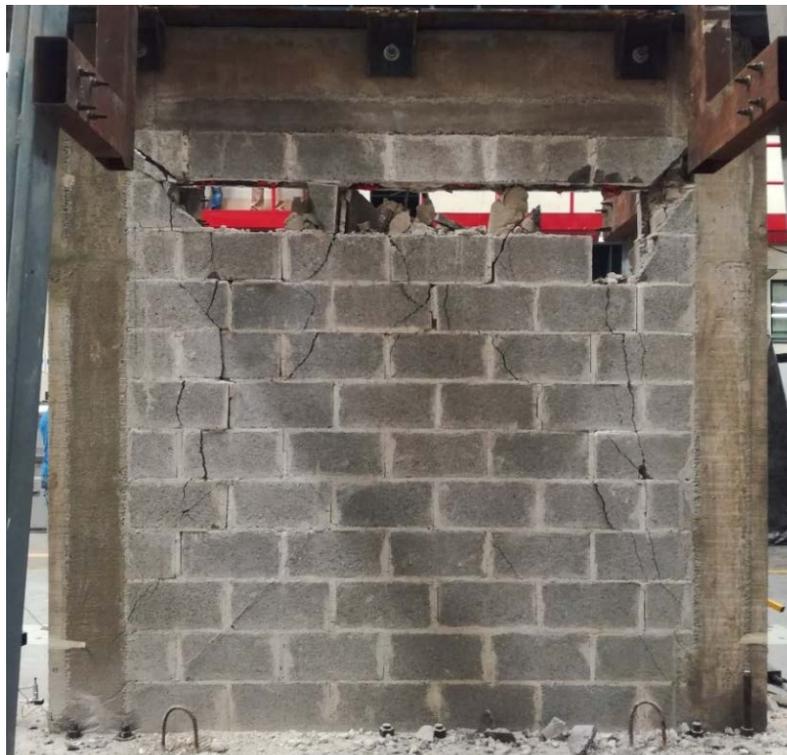
La condición final del muro se presenta en la Figura 65.

Figura 65. Condición final del Muro C.

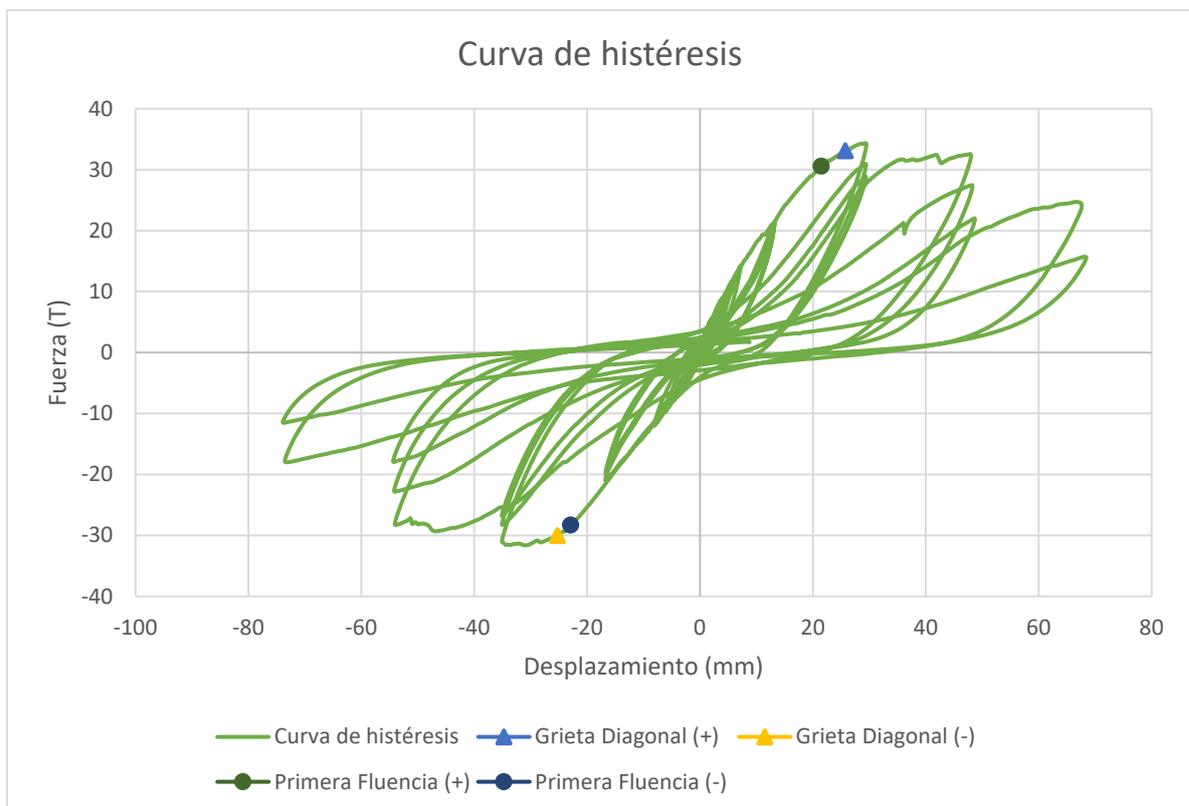
Figura 66. Curva de histéresis del Muro C.

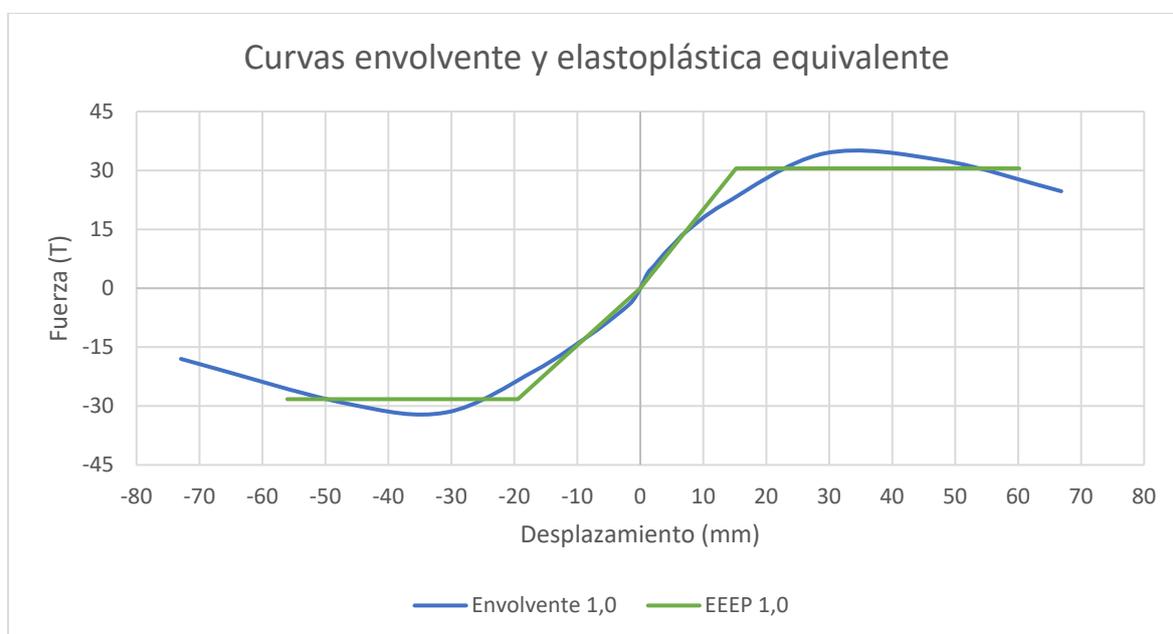
Las curvas envolvente y EEEP se muestran en la Figura 67.

Figura 67. Curvas envolvente y EEEP del Muro C.

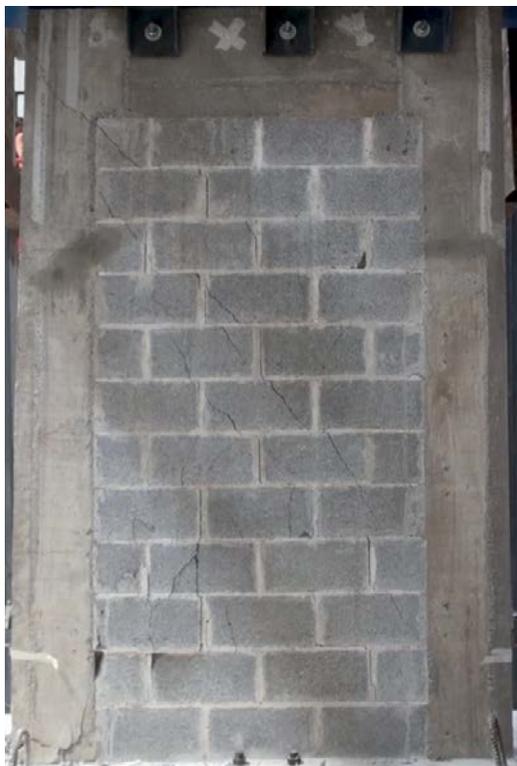
Figura 68. Agrietamiento parcial del Muro D para el 1° ciclo de la 10° serie (± 85 mm).

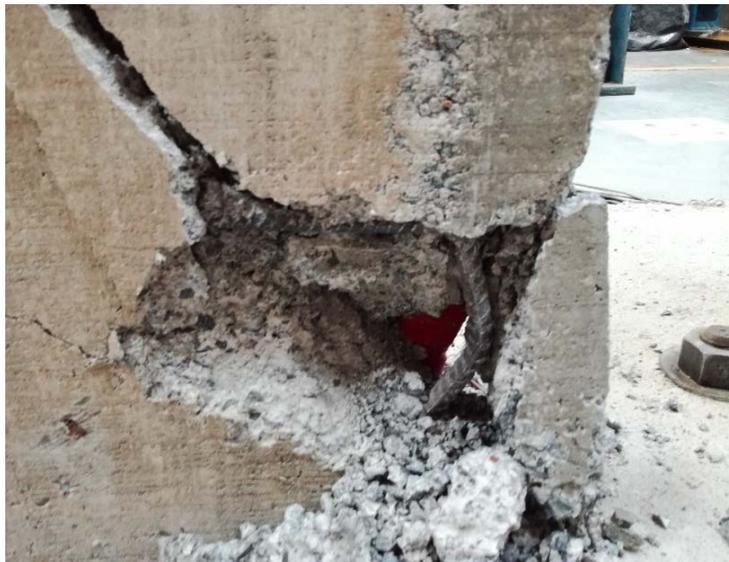
Figura 69. Pandeo del acero en la base de la columna del Muro D.

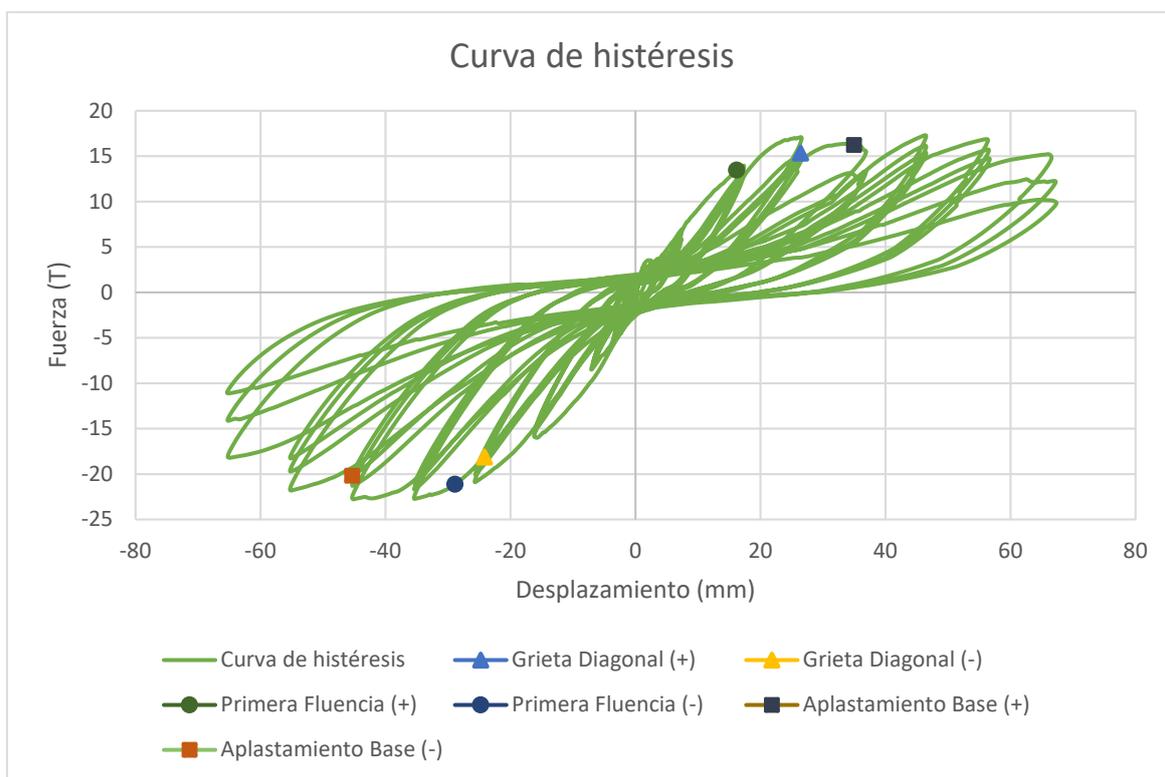
Figura 71. Curva de histéresis del Muro D.

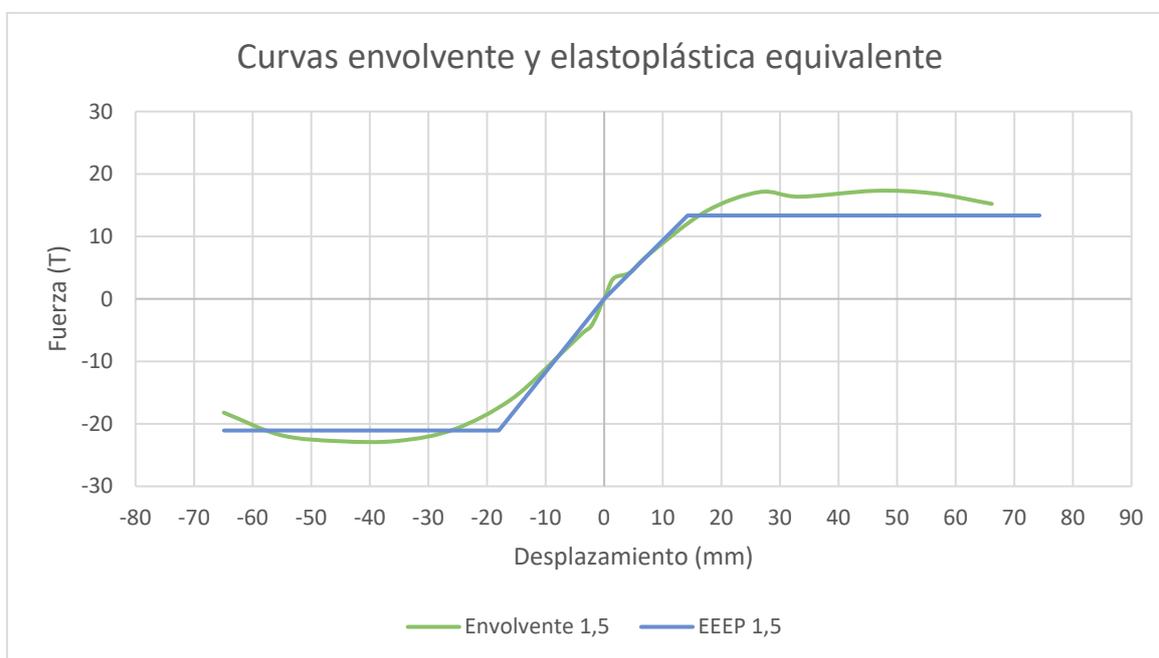
Figura 72. Curvas envolvente y EEEP del Muro D.

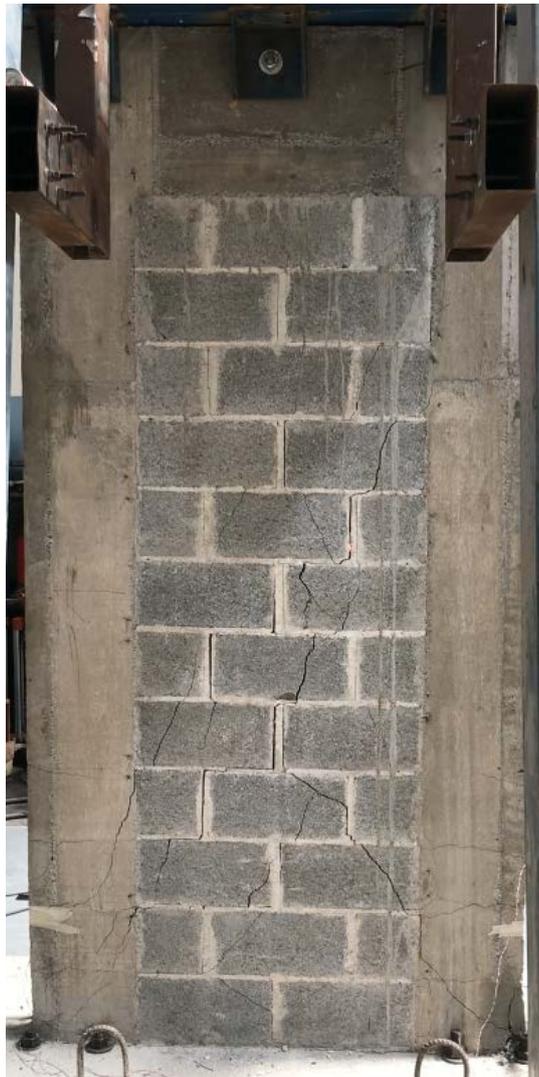
Figura 73. Agrietamiento parcial en el Muro E para el 1° ciclo de la 10° serie (± 90 mm).

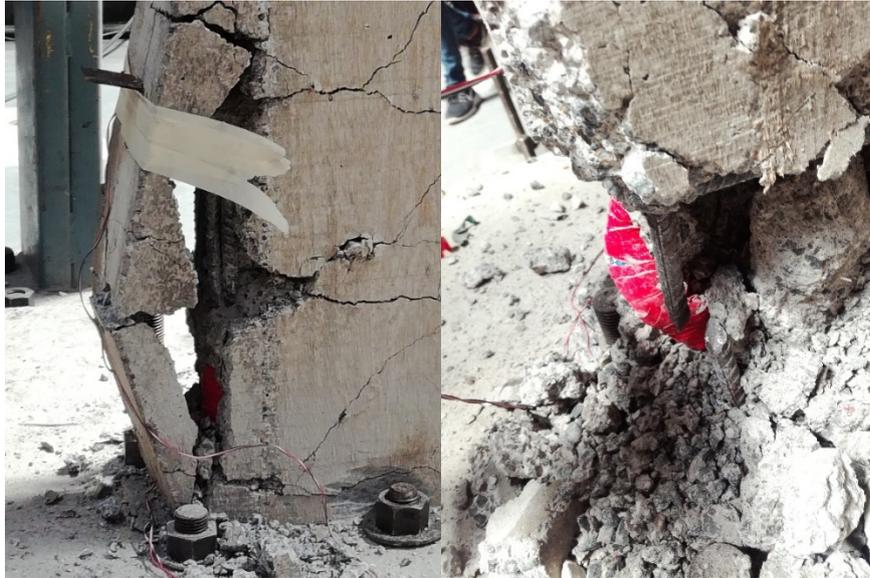
Figura 74. Aplastamiento del concreto y ruptura del acero de refuerzo de la columna del Muro E.
La condición final del muro se presenta en la Figura 75.

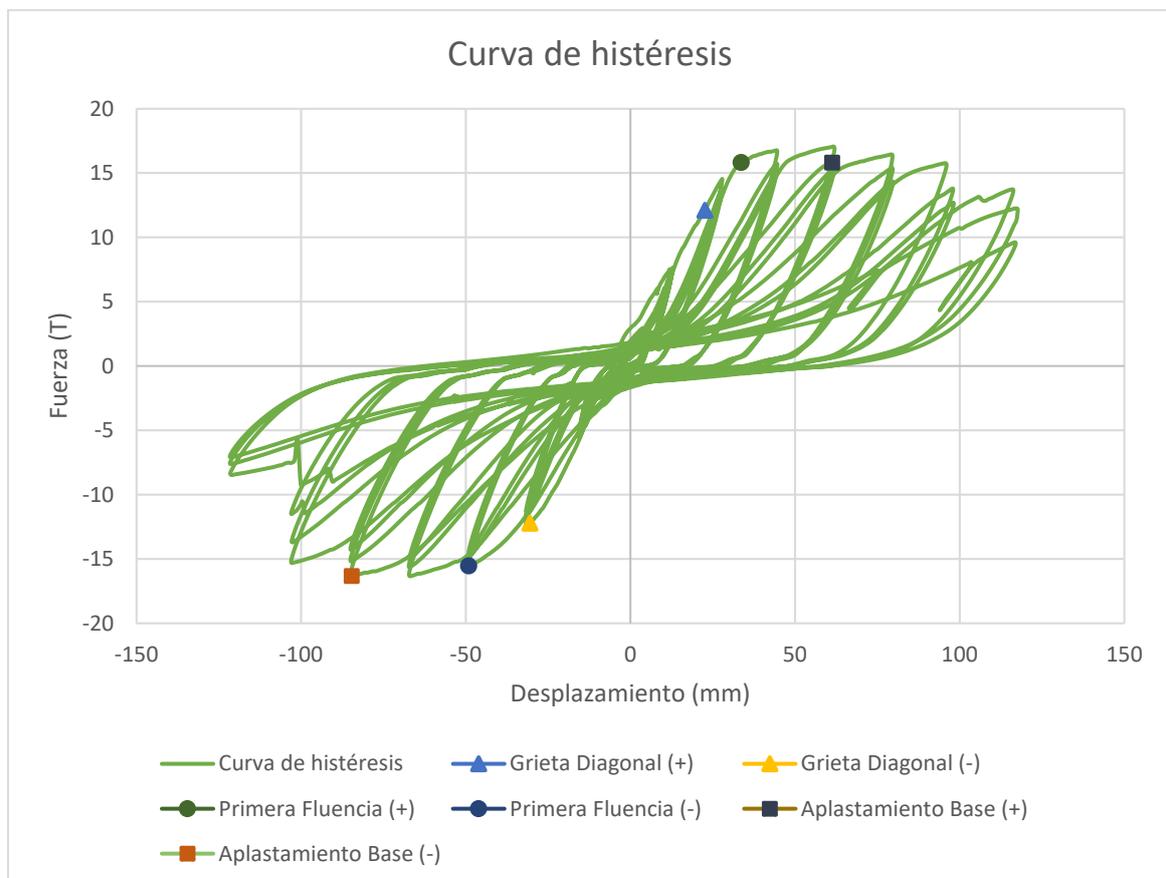
Figura 76. Curva de histéresis del Muro E.

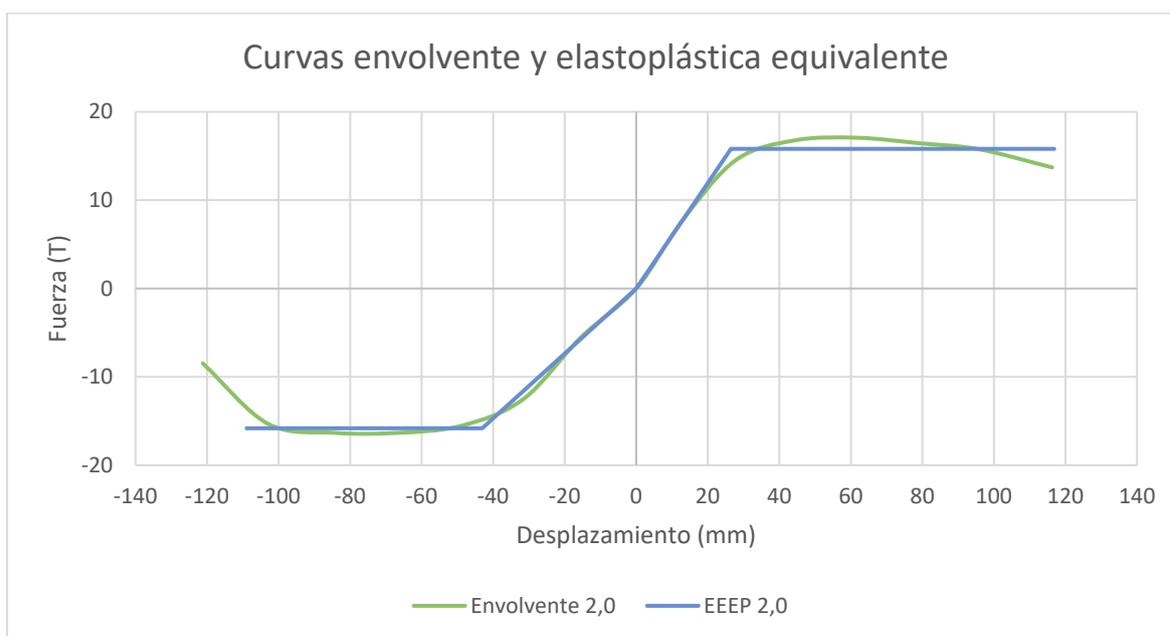
Figura 77. Curvas envolvente y EEEP del Muro E.

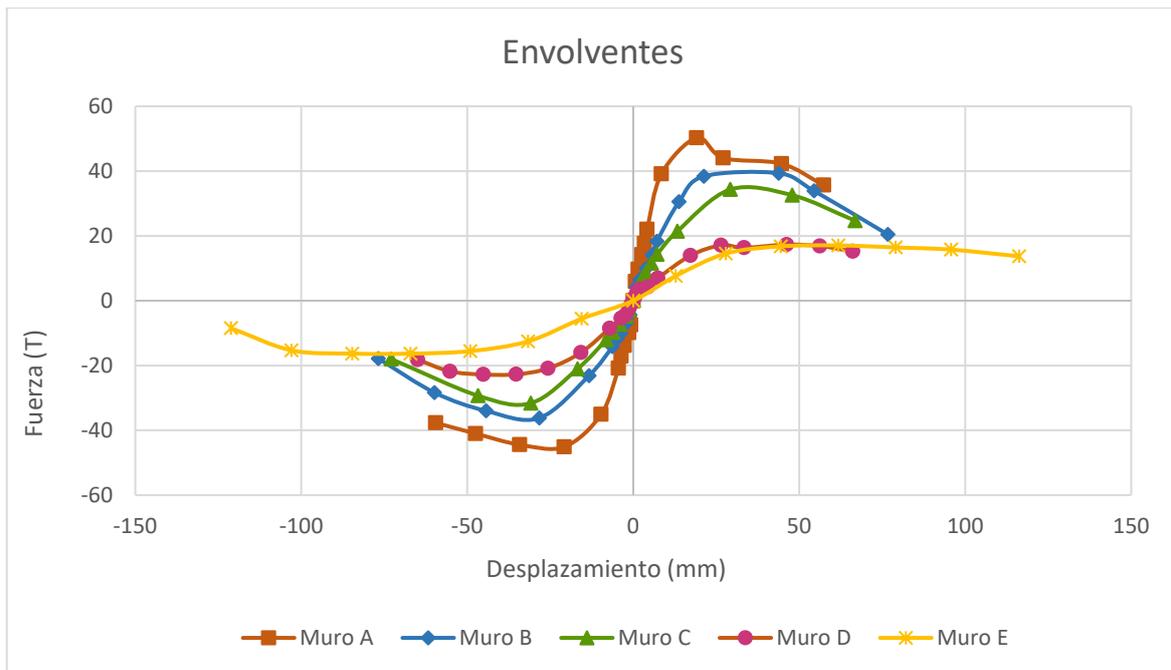
Figura 78. Curvas envolventes de los muros.

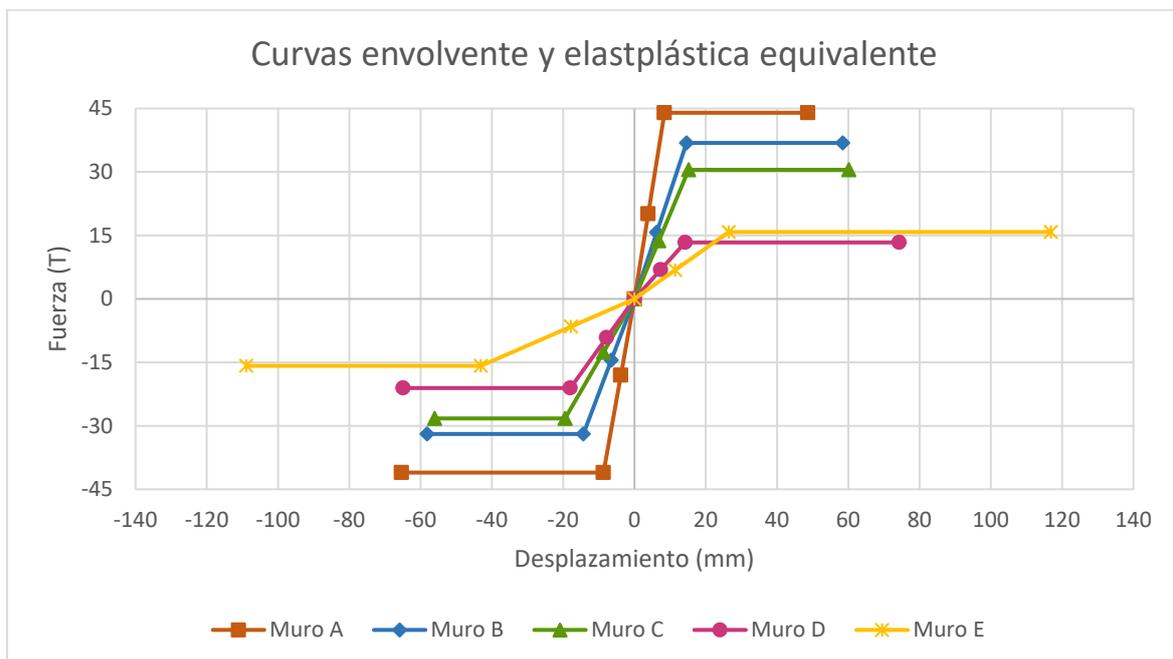
Figura 79. Curvas EEEP de los muros.

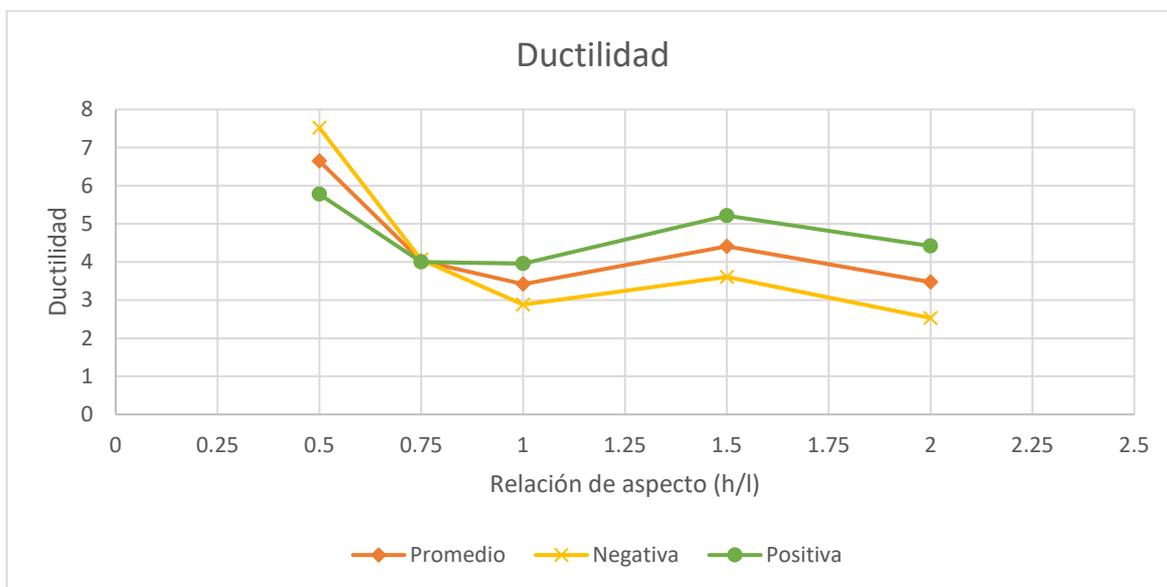
Figura 80. Ductilidad para las direcciones de carga positiva y negativa, así como el valor promedio para cada muro.

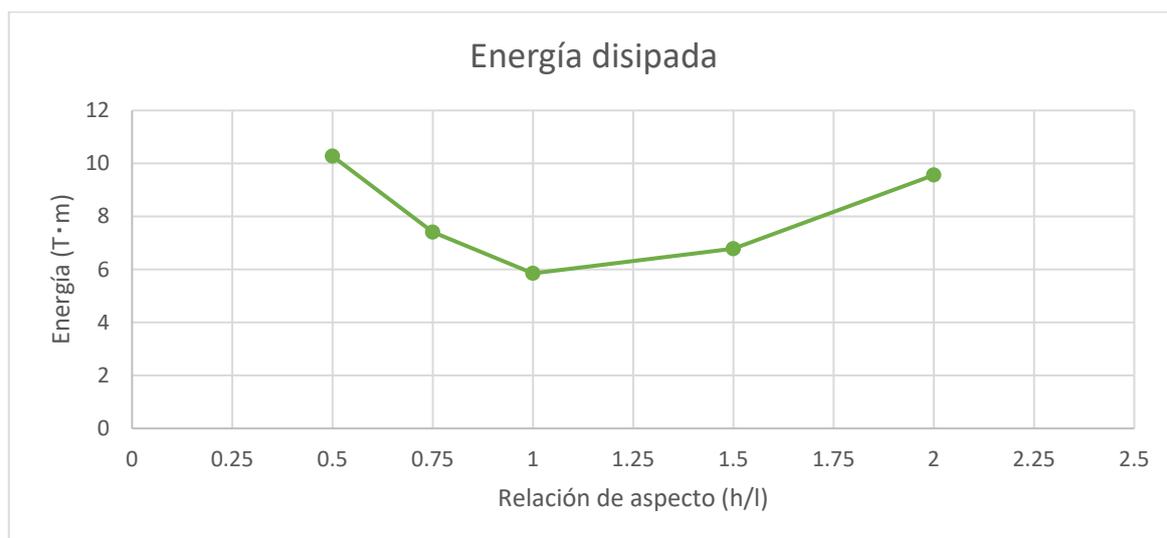
Figura 81. Energía disipada en cada muro.

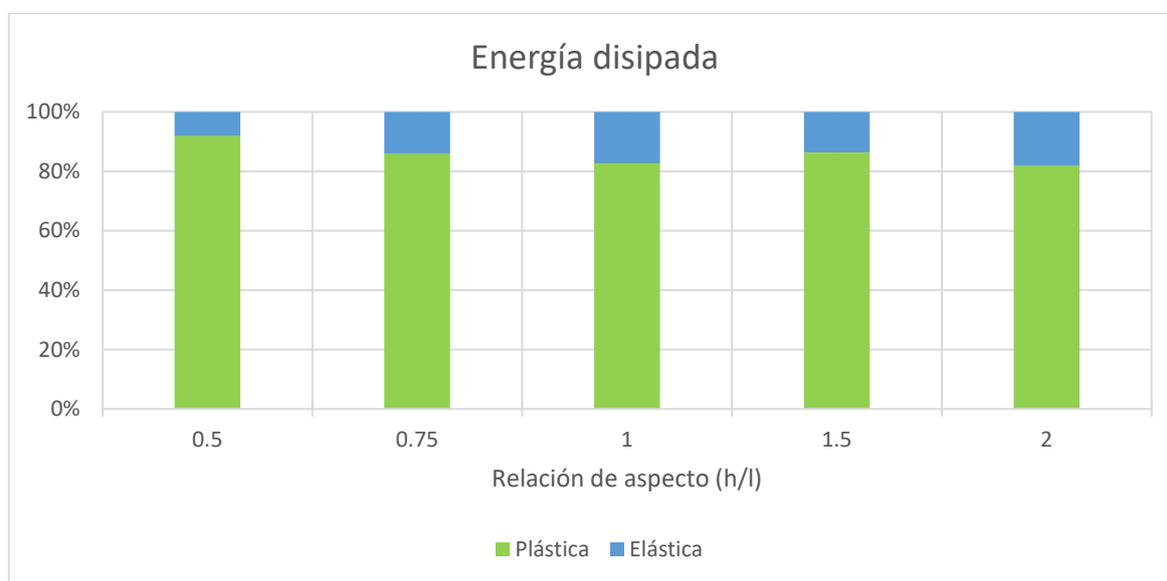
Figura 82. Porcentajes de energía elástica y plástica disipada en cada muro.

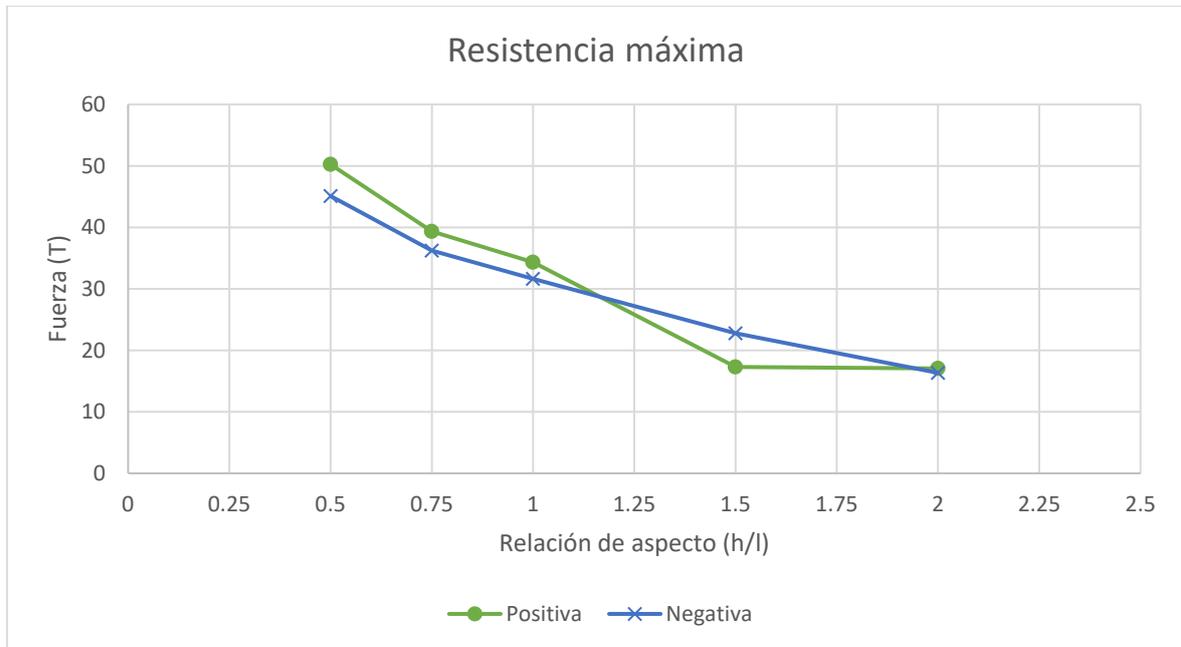
Figura 83. Resistencia máxima de los muros.

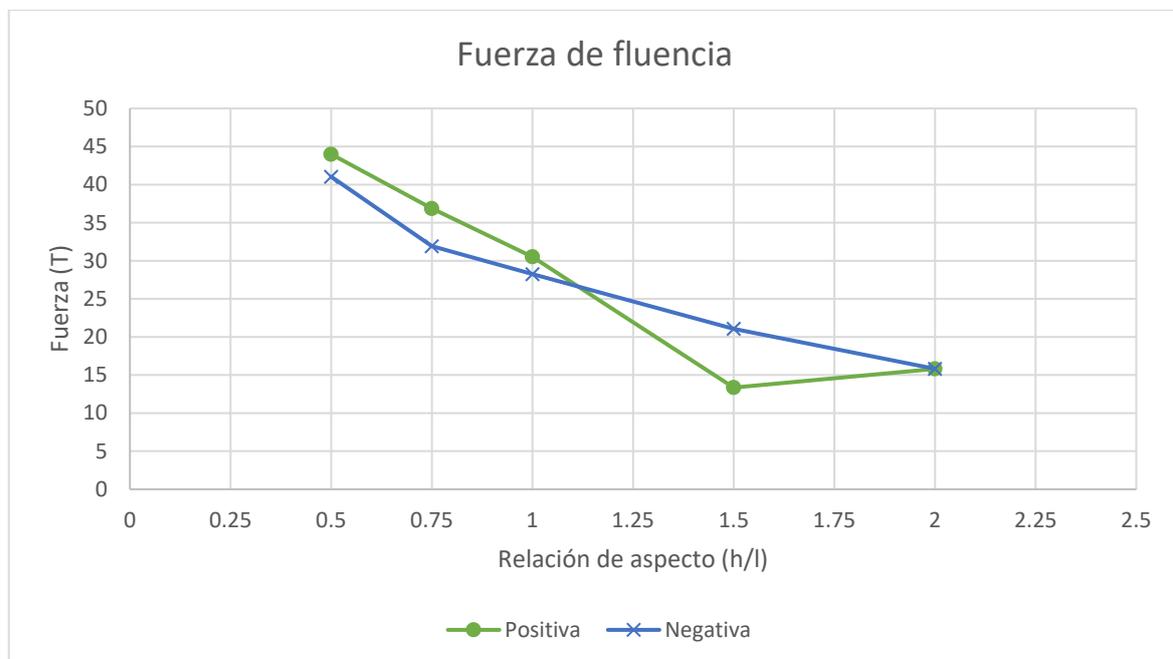
Figura 84. Fuerza de fluencia de los muros.

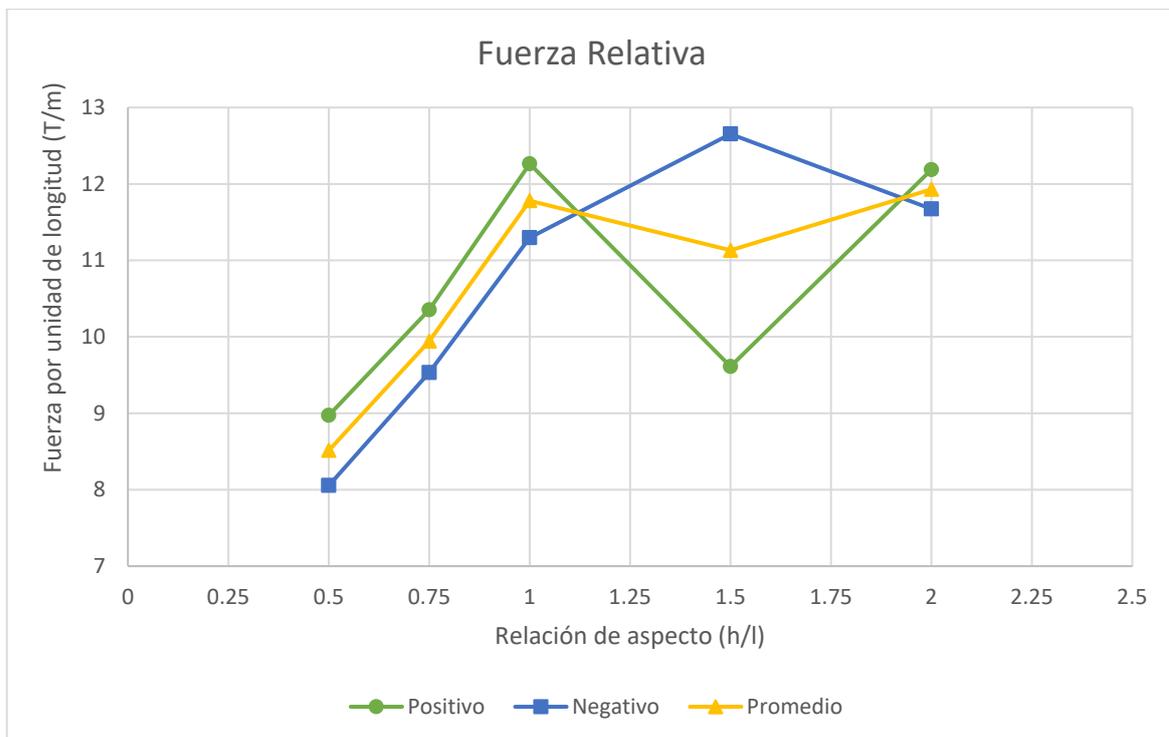
Figura 85. Fuerza por unidad de longitud.

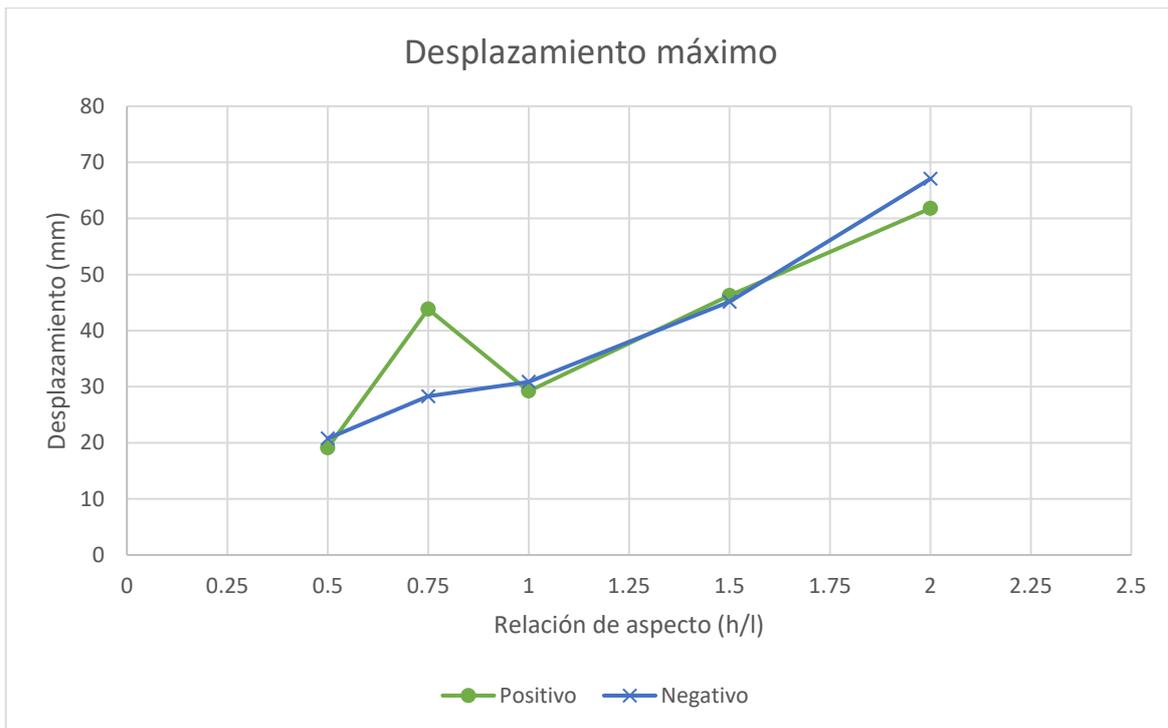
Figura 86. Desplazamiento máximo de los muros.

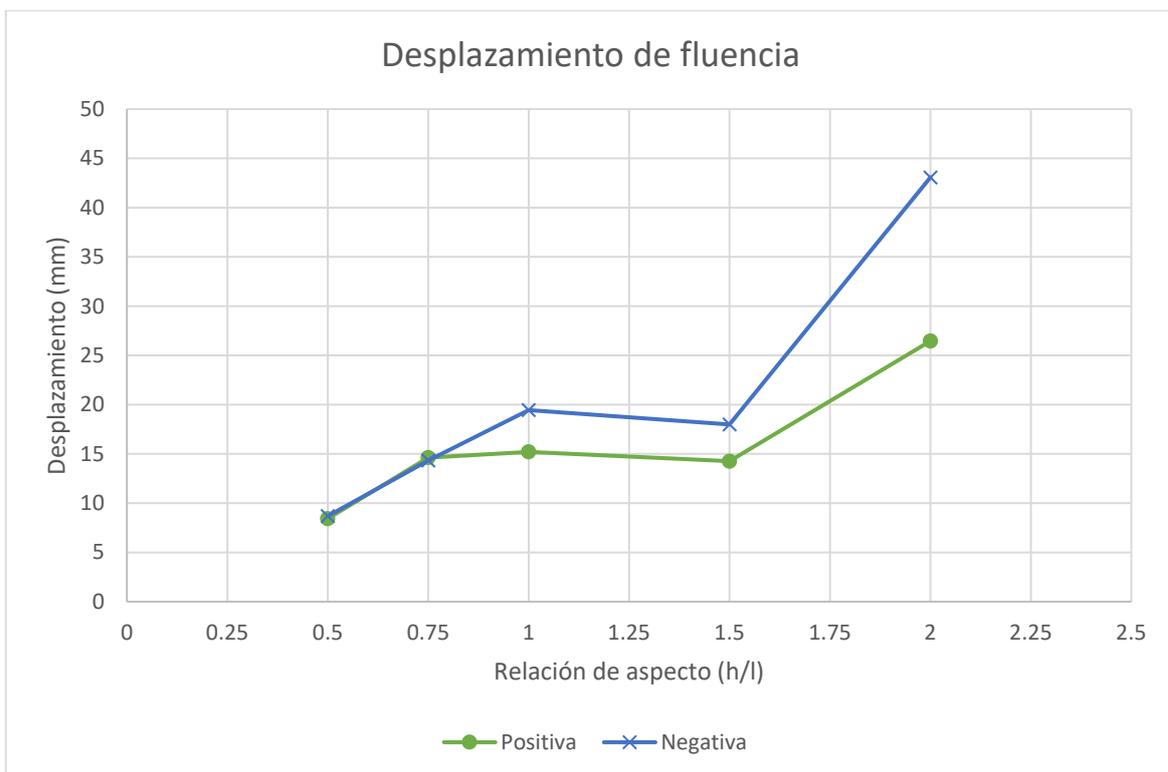
Figura 87. Desplazamiento de fluencia de los muros.

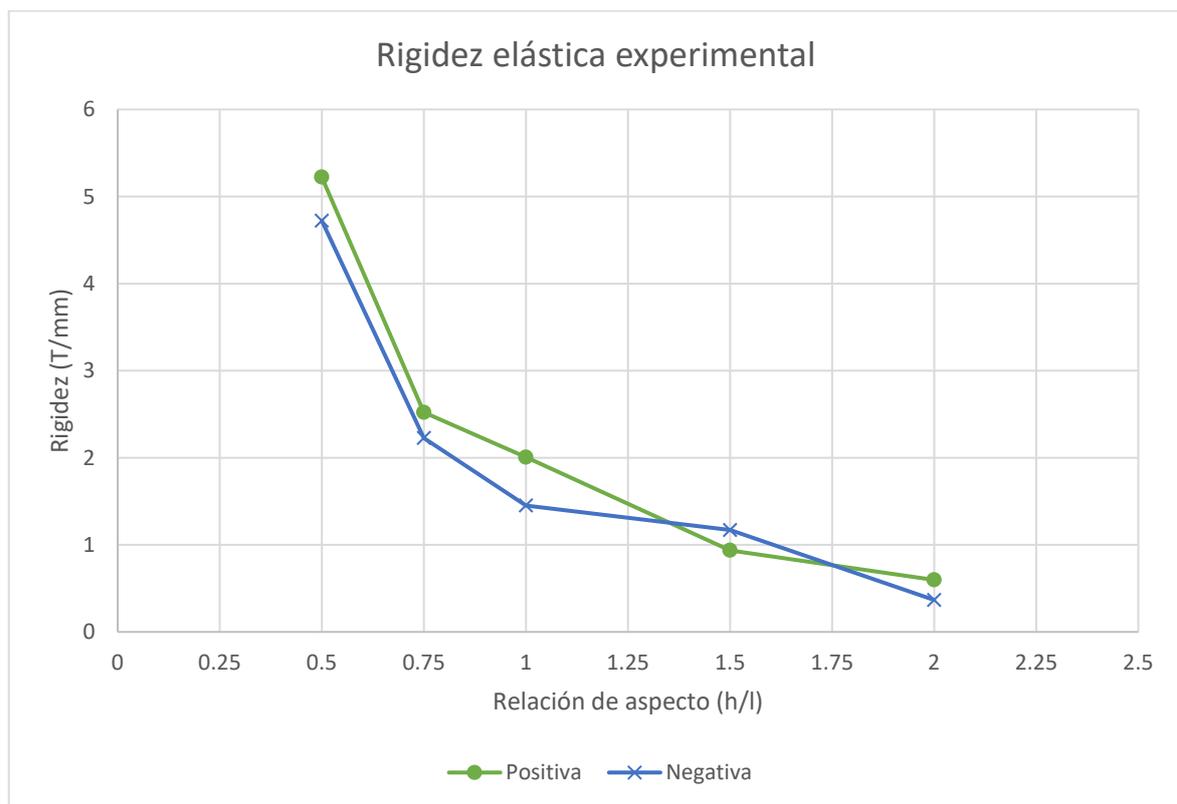
Figura 88. Rigidez elástica experimental de los muros.

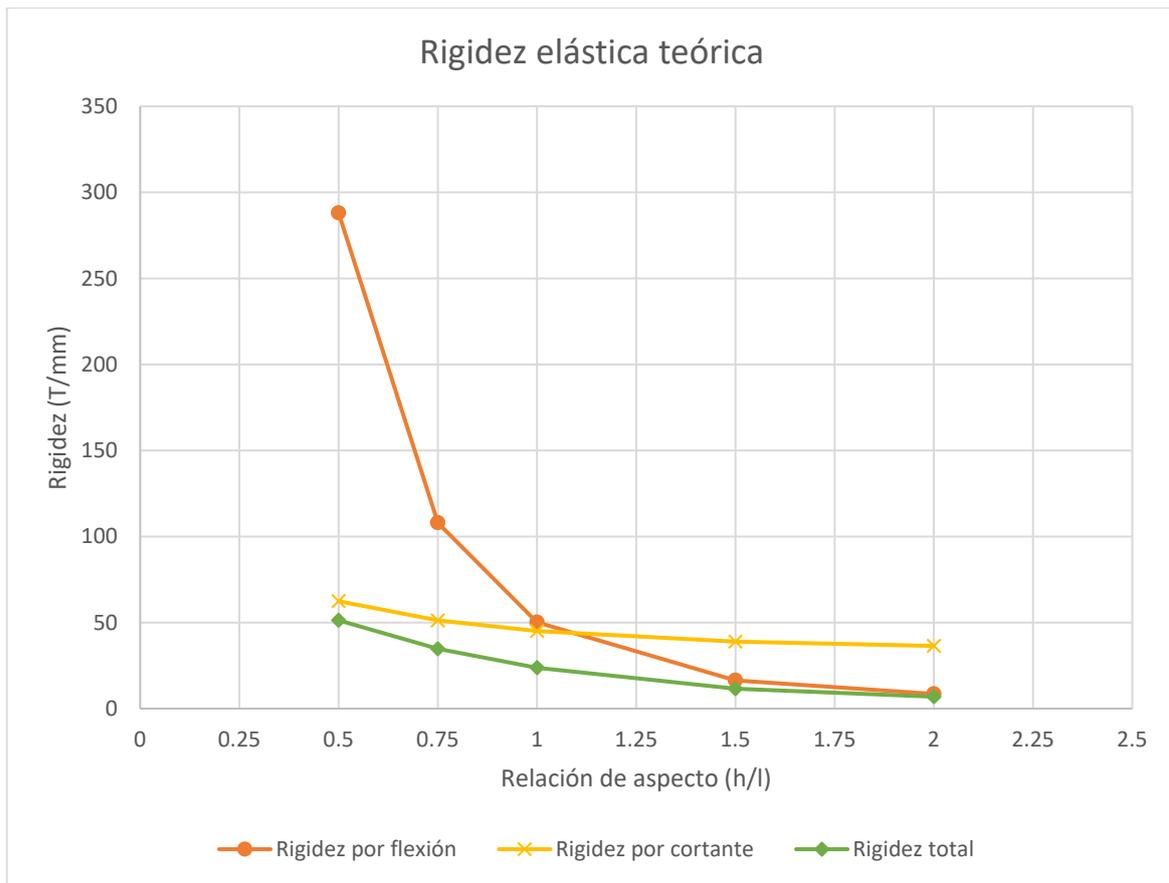
Figura 89. Rigidez elástica teórica de los muros.

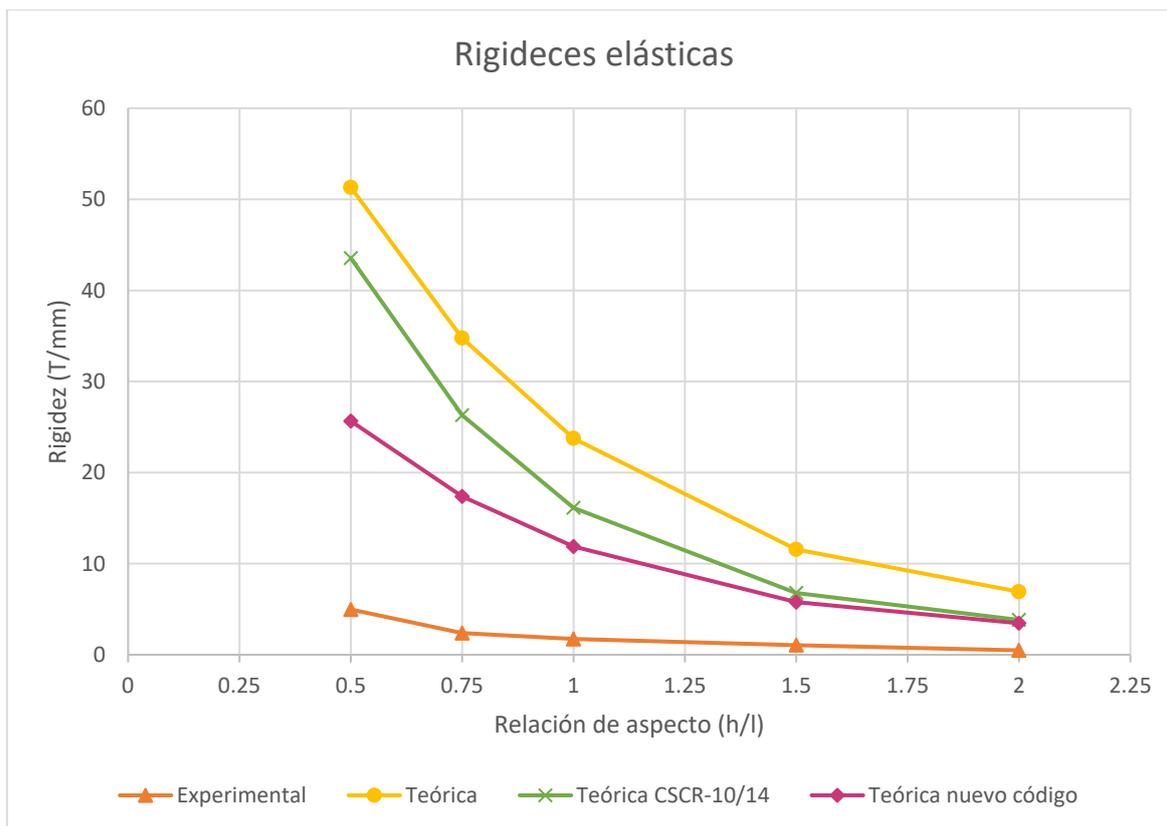
Figura 90. Comparación entre rigideces.

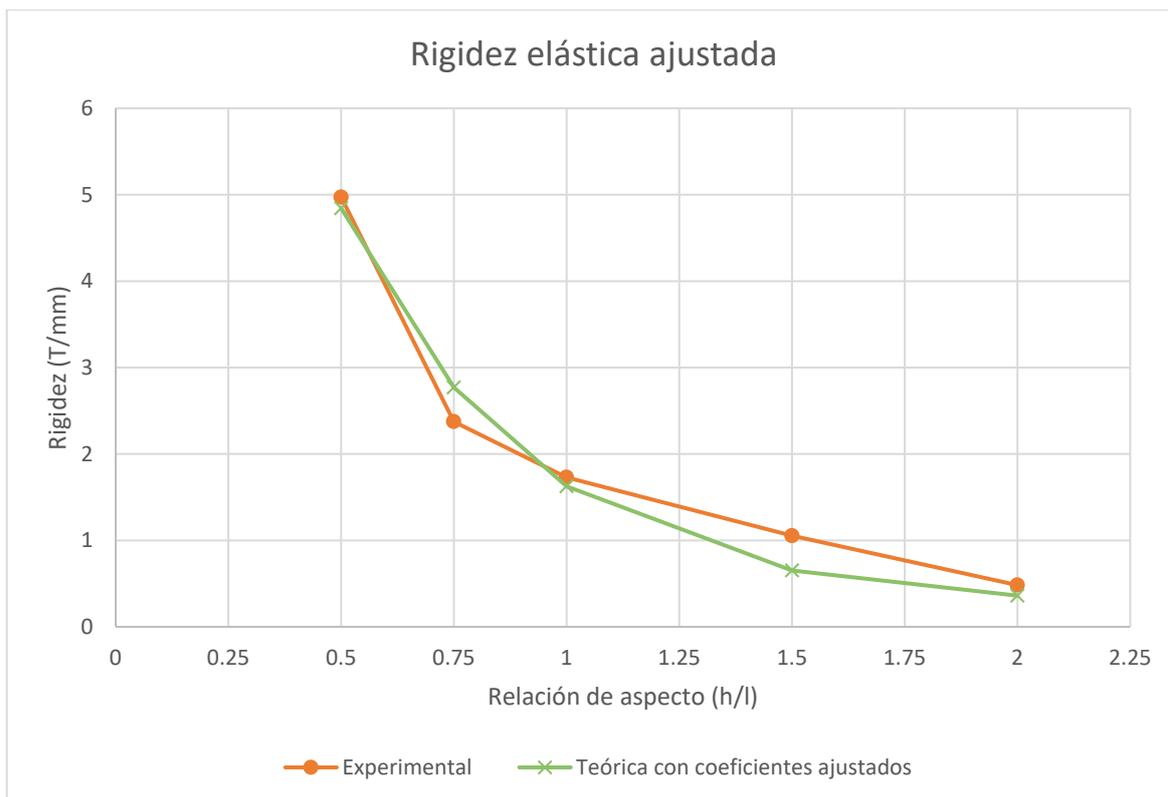
Figura 91. Rigidez elástica de los muros con coeficientes de ajuste.
