**Universidad de Costa Rica
Facultad de Ingeniería
Escuela de Ingeniería Civil**

**Análisis del comportamiento ante carga cíclica de muros de
mampostería confinada reforzada con diferentes relaciones de aspecto**

Trabajo Final de Graduación

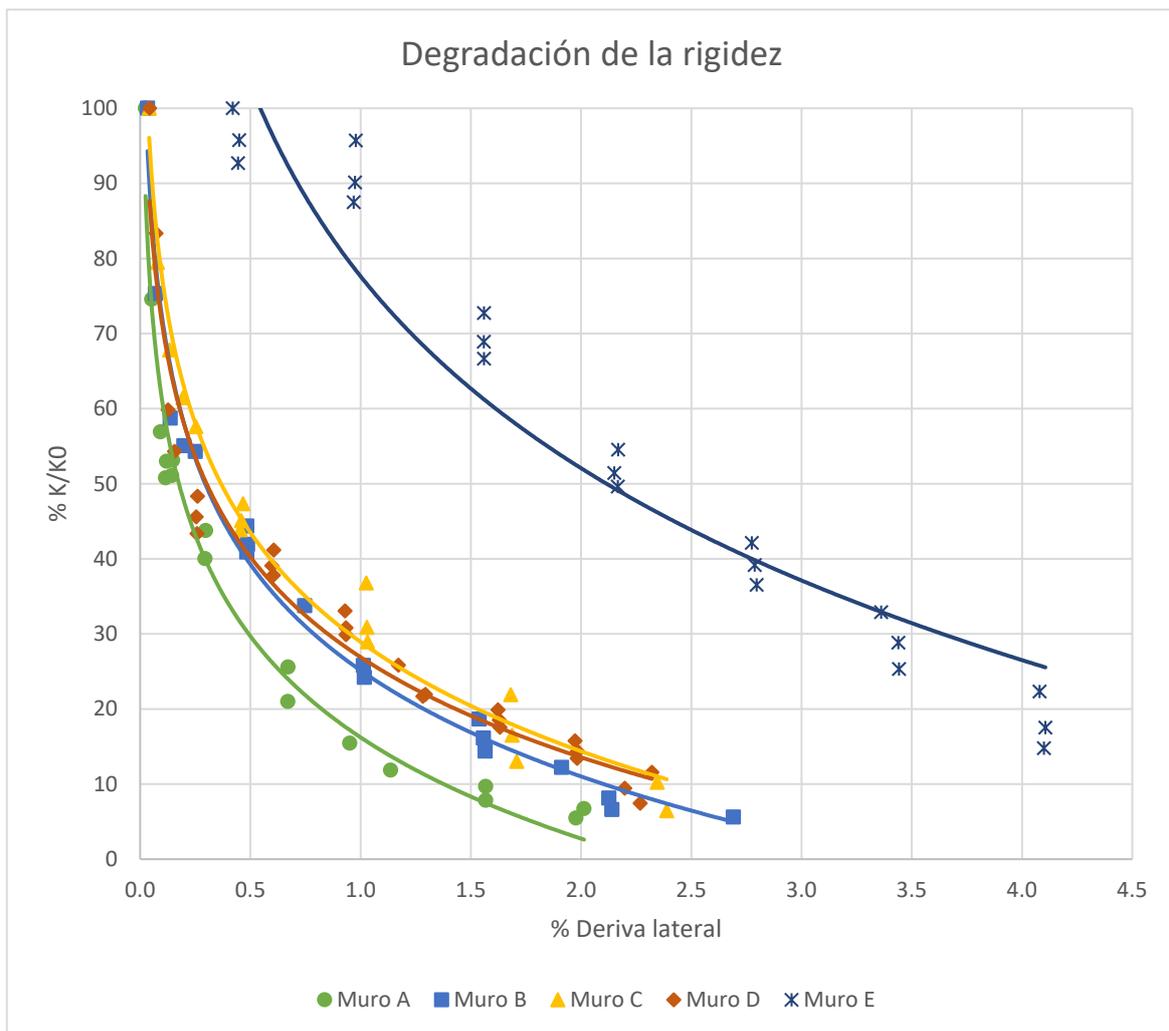
Figura 92. Degradación de la rigidez con respecto a la deformación lateral en los muros.

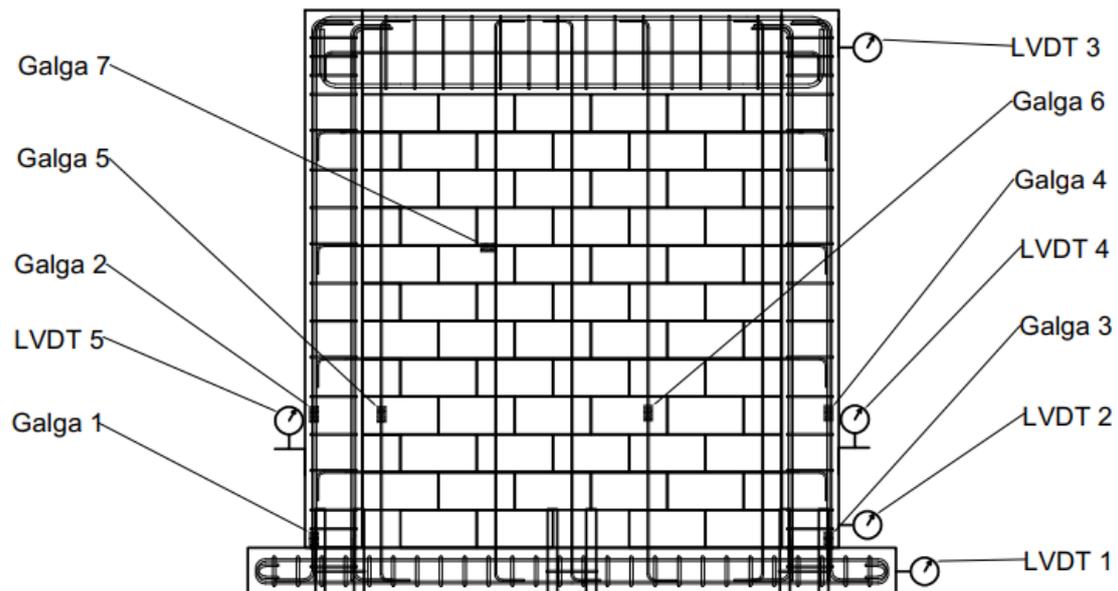
Figura 97. Instrumentación del Muro C.

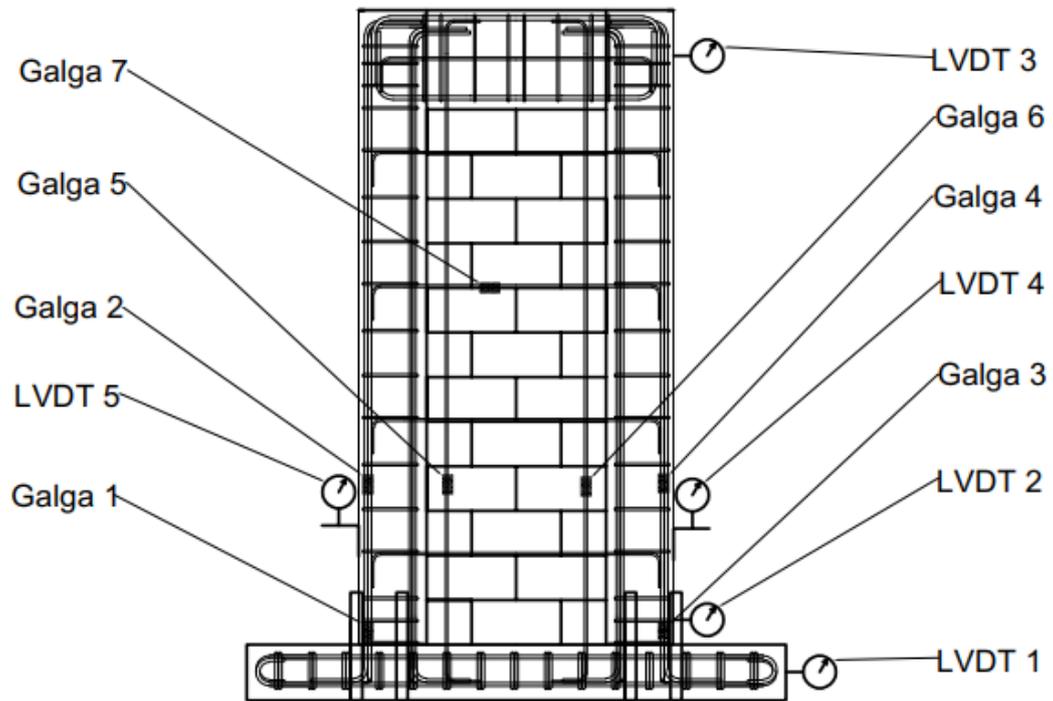
Figura 99. Instrumentación del Muro E.
