Riesgos y Amenazas Diagnóstico

PLAN REGULADOR MONTES DE OCA

Programa de Investigación en Desarrollo Urbano Sostenible

DIAGNÓSTICO RIESGOS Y AMENAZAS

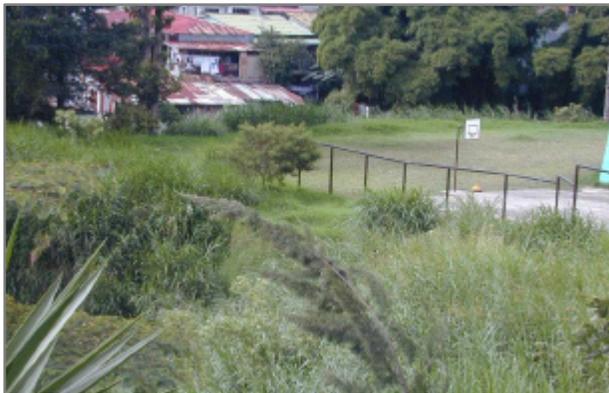
En los alrededores de Barrio Dent, San Pedro de Montes de Oca se realizó una canalización de aguas de la Quebrada Los Negritos hacia el Río Torres, esto obedeció a los constantes problemas por inundación en períodos de la época lluviosa en dicho sector. Tal canal transvasa las aguas de la quebrada al Río Torres al costado este del Liceo Anastasio Alfaro. Instalaciones de este colegio, como el Gimnasio y la cancha de baloncesto, se están viendo afectadas porque el Río Torres está socavando y erosionando las laderas del lado de estas instalaciones, como puede observarse en la Fotografía 1, de la Fig. 2. Esto se vio influenciado aún más por el efecto combinado de

la morfología del río, sinuosa en esta zona, y la construcción de muros de gaviones en la margen del cantón de Goicoechea, por lo cual el río incrementa su erosión de la margen desprotegida, la cual pertenece al cantón de Montes de Oca.

Fotografía 1. Ladera inestabilizada por el Río Torres, cancha de baloncesto del Liceo Anastasio Alfaro.

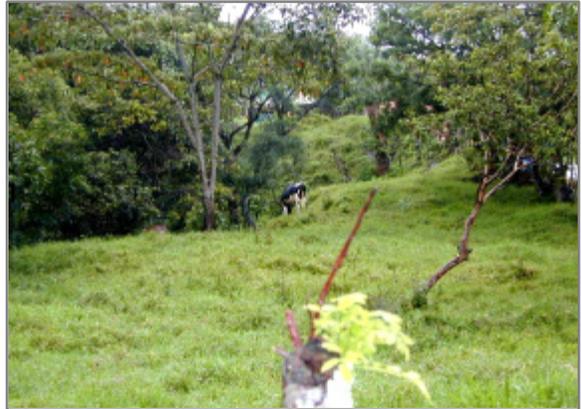
Otro sitio con reporte de inestabilidad de masas de suelo, se encuentra cercano al límite distrital entre Mercedes y Sabanilla, frente a la Urbanización Emmanuel, la cual se encuentra en construcción. Este sitio corresponde al de la zona que se muestra en la Fotografía 7, entre la carretera y la margen izquierda del Río Torres.

Fotografía 7. Sitio con posible inestabilidad de masa de suelo, cercano a Urbanización Emmanuel.

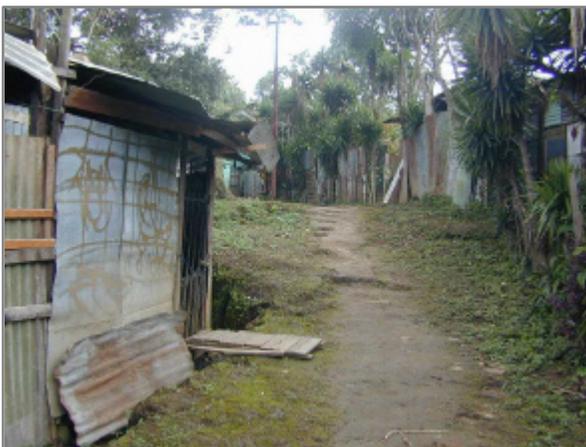
El problema que se presenta en la anterior vivienda es que el suelo se ha estado erosionando como consecuencia de la escorrentía superficial; sin embargo, la casa no ha sufrido daños estructurales pero de continuar este proceso a mediano plazo la casa se podría ver seriamente afectada. También se observó que no hay una correcta canalización de las aguas servidas y pluviales, ya que estas discurren pendiente abajo, por lo cual se agrava el problema. Por lo tanto, es muy importante canalizar correctamente estas

aguas, para que no caigan directamente sobre el terreno, además, puede ser necesario la construcción de terrazas en forma de contracuneta, con los respectivos drenajes y siembra de zacate y especies de raíz profunda para disminuir los efectos de la escorrentía superficial.

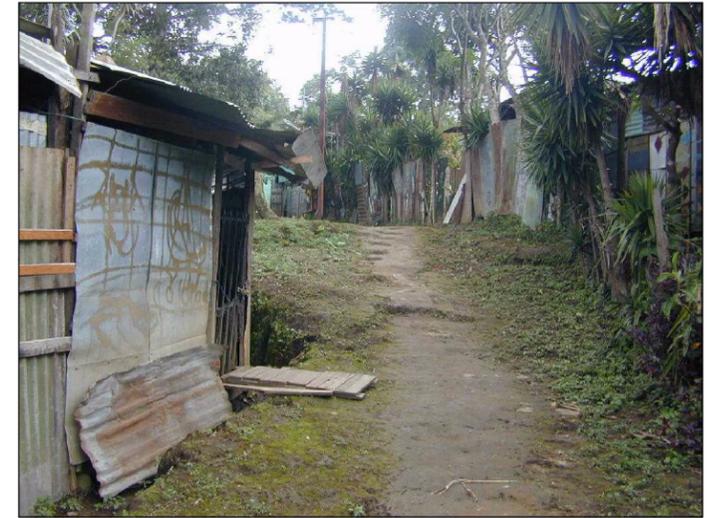
Fotografía 10. Viviendas en Precario Calle Mora.

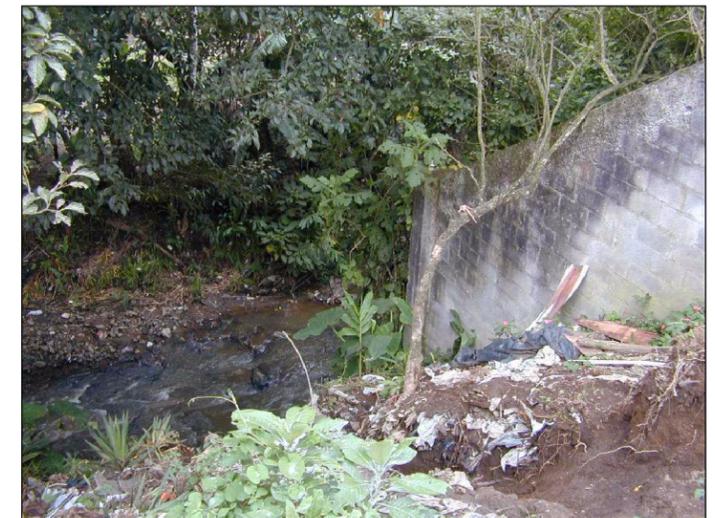
- Algunas casas están a la orilla de una pendiente vertical en la margen izquierda del Río Torres, algunas partes de esta ladera tienen una altura aproximada de 30 m con respecto al río y las casas están en la orilla, lo que podría traer consecuencias negativas a futuro ya que son casas que podrían estar en alto riesgo de colapso de producirse un deslizamiento en el talud (Fotografía 12, Fig. 2).

Fotografía 12. Vivienda ubicada al margen del Río Torres en precario Calle Mora.

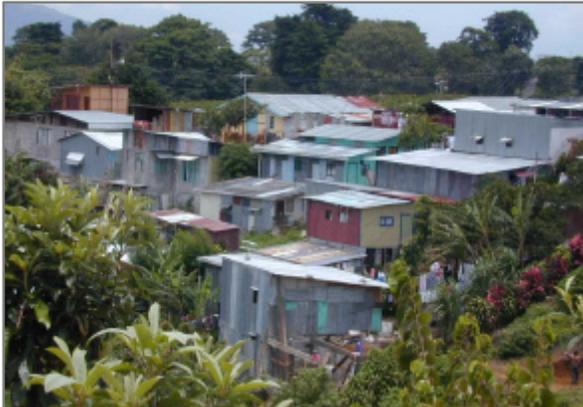
El Barrio Sinaí es un precario en proceso de consolidación, como se puede observar en la Fotografía 13, Fig. 3, en general, gran cantidad de viviendas se ubican en laderas de alta pendiente y no poseen sistemas adecuados de evacuación de aguas pluviales y/o servidas, por lo cual se afecta directamente el proceso de erosión de muchas de estas laderas, pues las propias vías de acceso a algunas viviendas son de tierra y por ahí escurre el agua de lluvia principalmente.

Fotografía 13. Viviendas en ladera, Barrio Sinaí.

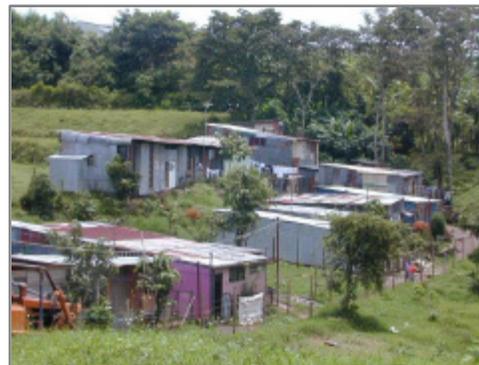
Cabe destacar, que no son todas las viviendas las que se encuentran en laderas de alta pendiente, y por ende con alta vulnerabilidad ante deslizamientos, sino que a lo largo de la calle principal se ubican viviendas con adecuada construcción y sobre pendientes más planas, así mismo se notan algunas otras viviendas que se están asentando en zonas planas, como se puede observar en la Fotografía 14, Fig. 3.

Fotografía 14. Viviendas asentadas en los alrededores de Barrio Sinaí.

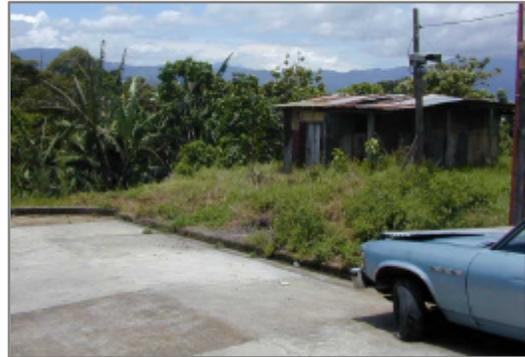
Mientras que en la Urbanización Europa, los lotes más cercanos a la Quebrada Poró se caracterizan por haberse constituido sobre rellenos mal contruidos. El comportamiento problemático de estos rellenos mal contruidos se ha puesto en evidencia principalmente cuando empiezan las lluvias o sismos generando asentamientos,

agrietamientos y deslizamientos, los cuales provocan daños a las construcciones al no existir previamente los estudios técnicos de suelos y/o estabilidad de taludes al momento de iniciar la obra.

Fotografía 15. Límite de la Urbanización Europa con la zona de protección de la Quebrada Poró.

Además se debe señalar que las viviendas que se encuentran sobre estos rellenos, al ser muchas de condiciones precarias (Fotografía 15), descargan las aguas pluviales y servidas sobre el área inestable, lo cual incide sobre los problemas de inestabilidad.

También cabe destacar que el límite inferior de esta urbanización colinda con la Quebrada Poró (Fotografía 15), por lo cual es prioritario proteger el área aledaña de acuerdo a la Ley Forestal (N° 7575), Art. 33, Áreas de Protección, además de no descargar ningún tipo de escombros cerca al cauce, ni construir obras en esta área.

Así mismo, se debe estar de acuerdo a lo estipulado en el Código Urbano, Capítulo III, Art. 3.7, Protección de Ríos, inciso III.3.7.1, donde se señala que en “urbanizaciones colindantes con ríos o quebradas, deberá dejarse una franja, donde no se construya, con un ancho mínimo de 10 m a cada lado del lecho máximo del correspondiente curso de agua”. Sin embargo, estas áreas se pueden utilizar como parque y zonas de juegos infantiles, siempre y cuando se garantice su estabilidad y seguridad.

Específicamente se considera que los lotes más cercanos al borde, los denominados J10, J11, J12, J15 y J16, pueden ser utilizados, siempre y cuando se garantice con un adecuado estudio de suelos la estabilidad del relleno².

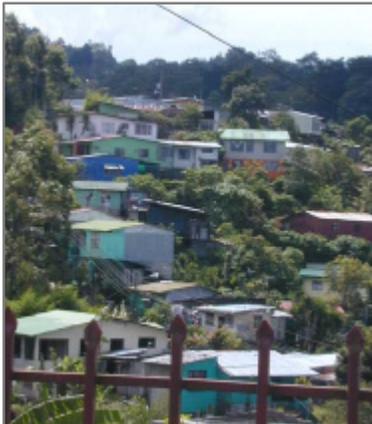
Entre varias particularidades las viviendas de este sector se caracterizan por ubicarse muchas en laderas de alta pendiente, como se observa en la Fotografía 16, y otras en los márgenes de las quebradas y río que lo atraviesan. Además, muchas de estas viviendas presentan condiciones muy vulnerables ante amenazas naturales, las cuales se ven agravadas por el hacinamiento que se presenta en lotes muy pequeños prácticamente construidos en su totalidad, como se puede observar en la Fotografía 18.

Fotografía 16. Viviendas en ladera de alta pendiente, Salitrillos.

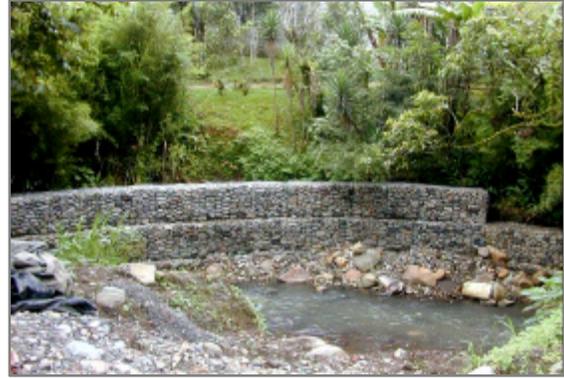
En la Fotografía 17, Fig. 3, se nota que ante el efecto de socavación que ejerce el río, hubo necesidad de proteger la margen derecha con un muro de gaviones, para evitar que la inestabilidad de esta ladera afectara a la vivienda ubicada sobre esta propiedad, la cual se encuentra contigua al puente de la carretera que conduce hacia Salitrillos.

Fotografía 17. Muro de gaviones en el Río Torres.

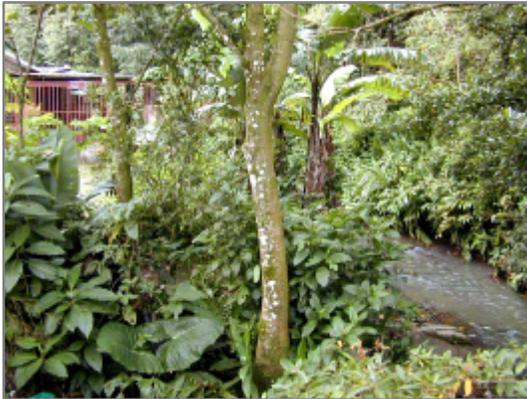
Fotografía 18. Casa a la orilla del Río Torres.

También, obsérvese que cerca de la carretera que conduce a Salitrillos se ubican casas exactamente sobre la margen plana del río (Fotografía 18), lo cual incide en un “estrangulamiento” del cauce aunado a la acumulación de basura que se observa en este sitio. La combinación de los anteriores aspectos con el hecho de ocupar zonas naturales de inundación del río, conllevan generalmente a un aumento de la amenaza natural ante desastres que poseen estas viviendas.

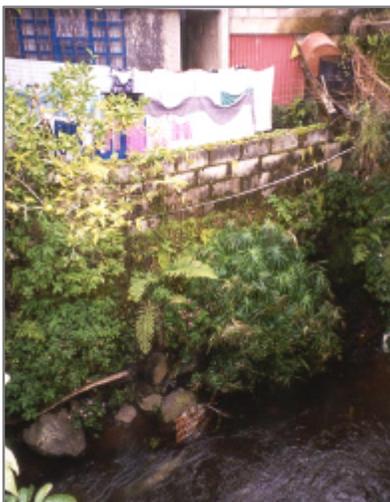
Con respecto a sitios con amenaza ante inundaciones en la cuenca media superior del Río Torres, se debe señalar que esta se ve incrementada por la construcción de viviendas en el propio margen del río, como se evidencia en la Fotografía 19. Este sitio corresponde a una casa en Salitrillos ubicada en la margen derecha de la Quebrada Patal, afluente del Río Torres. Nótese como se construyó el muro del patio prácticamente sobre el cauce de la quebrada, lo cual hace que esta vivienda sea muy propensa a sufrir socavación y en eventos extremos inundaciones.

Fotografía 19. Vivienda a la orilla de la Quebrada Patal, Salitrillos.

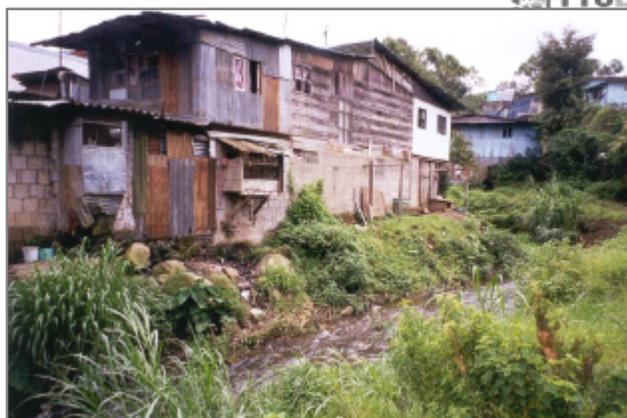
La amenaza ante inundaciones es mayor aguas abajo del anterior sitio, cerca de la confluencia de la Quebrada Patal con el Río Torres, como se nota en la Fotografía 20, Fig. 3. Obsérvese que estas viviendas se han asentado sobre la planicie de inundación de la quebrada, por lo cual ante eventos extremos su nivel de amenaza ante

inundaciones es muy alto. También se debe recalcar el hecho de que la vulnerabilidad física de estas viviendas es muy alta, debido a sus condiciones constructivas.

Fotografía 20. Viviendas en Salitrillos, con alta amenaza ante inundaciones.

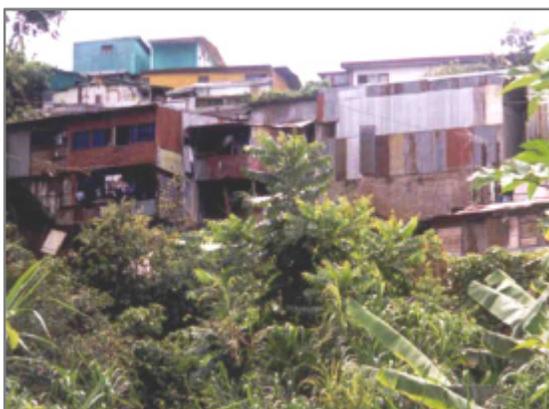
También en la margen derecha del Río Torres se localizan una serie de viviendas sobre una ladera de alta pendiente y sobre bases precarias, como se puede observar en la Fotografía 21. Nótese el nivel de hacinamiento en esta zona y la alta vulnerabilidad física de estas viviendas ante amenazas naturales como deslizamientos, sismos, etc.

Fotografía 21. Viviendas en Salitrillos, sobre ladera de alta pendiente al margen del Río Torres.

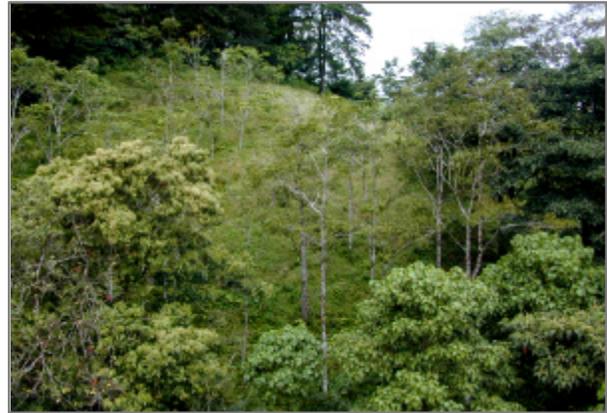
Entre los problemas de inestabilidad de laderas conocidos por parte de personeros de la Municipalidad de Montes de Oca, se destacan los de la zona de Mansiones, principalmente aquellos que presentan deforestación para el pastoreo de ganado (Fotografía 23). Esta zona se caracteriza por una topografía muy quebrada, y por la ocupación de las zonas más planas entre estribaciones de muy fuertes pendientes.

Fotografía 23. Inestabilidad de laderas en las cercanías de Mansiones.

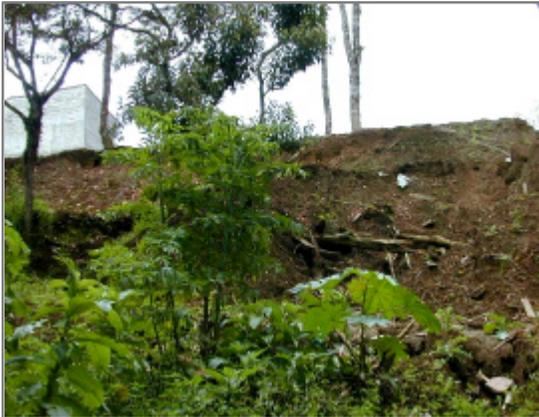
También en la zona de Mansiones se nota un desarrollo de viviendas de clase media, las cuales se han asentado sobre rellenos de material arcilloso, los cuales no fueron conformados ni compactados adecuadamente, inclusive se nota que existe material de desecho en los rellenos. Lo crítico en estos rellenos consiste en su inestabilidad en la parte posterior que da al cauce del Río Torres, como se puede notar en la Fotografía 24. Además que al no poseer una capa de lastre entre los cimientos y/o el contrapiso y el relleno de arcillas, se pueden presentar problemas por humedad, filtración y posible acción expansiva de las arcillas.

Fotografía 24. Parte posterior de relleno en los alrededores de Mansiones.

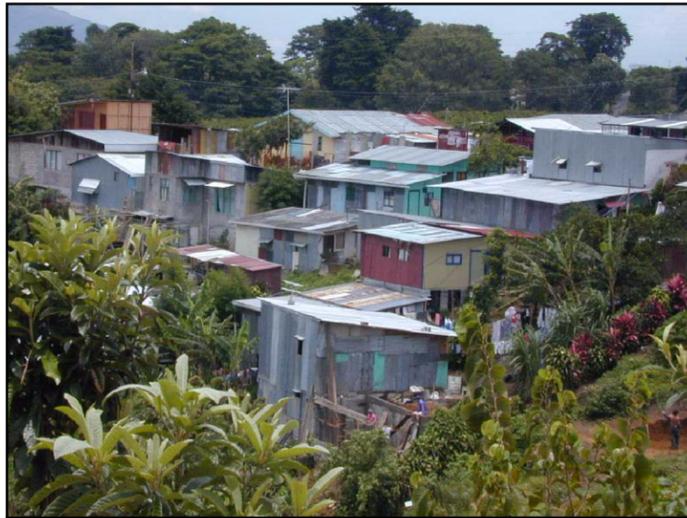
Fotografía 13. Viviendas en ladera, Barrio Sinai.

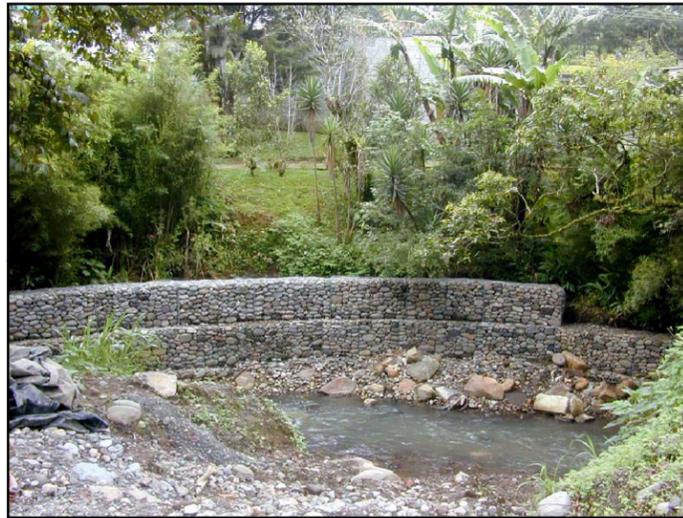
Fotografía 17. Muro de gaviones en margen del Río Torres, carretera a Salitrillos

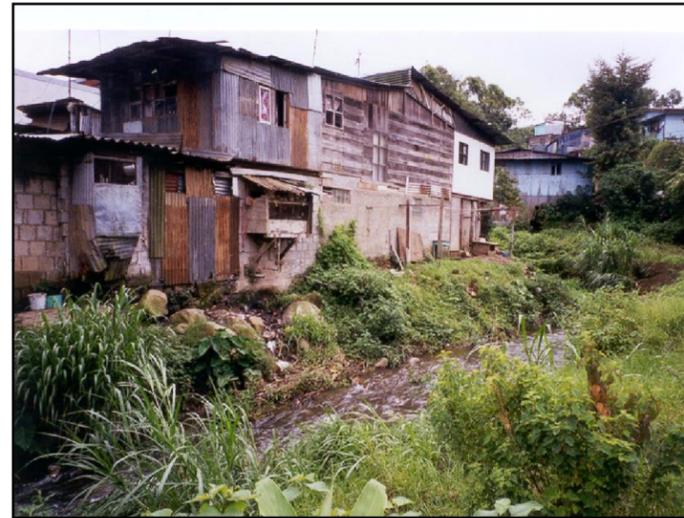
Fotografía 20. Viviendas en el Margen de la Quebrada Patal, en Salitrillos, con amenaza ante inundaciones.

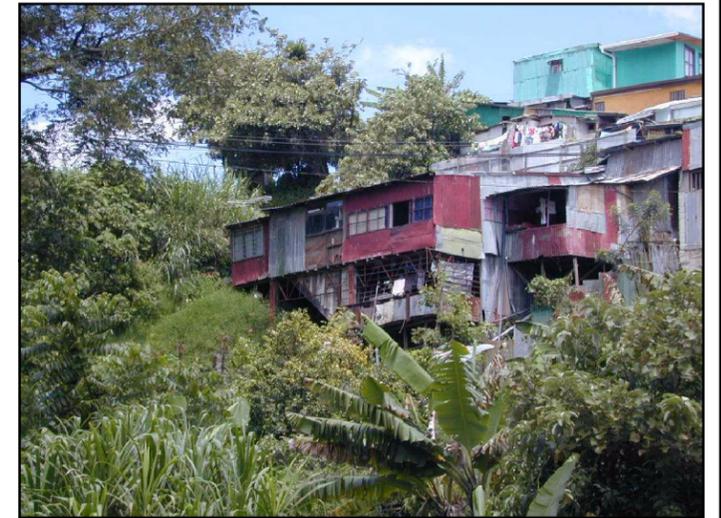
Fotografía 10. Viviendas en Precario Calle Mora.

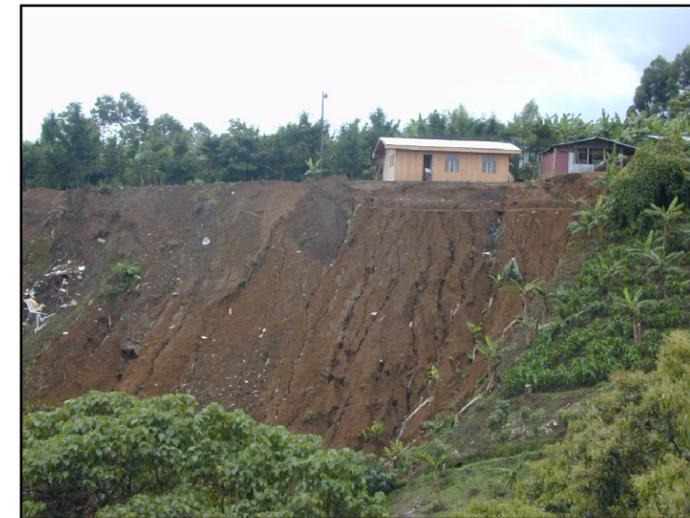
Fotografía 22, Fig. 3. Esta corresponde a una casa en construcción en las cercanías de la Urbanización Rosemary Karpinsky, donde se lanzó tierra sobre esta ladera del Río Torres, sin ningún tipo de obra al pie de la misma para contener el material, ni una adecuada disposición de este. Además obsérvese que se utiliza también como basurero y que no existe una canalización de las aguas pluviales, por lo cual se empiezan a dar los efectos de erosión del agua pluvial, a los cuales se les pueden unir los correspondientes al vertido de aguas negras y servidas si no se llegaron a canalizar adecuadamente.

Fotografía 22. Casa sobre relleno, Urbanización Rosemary Karpinsky

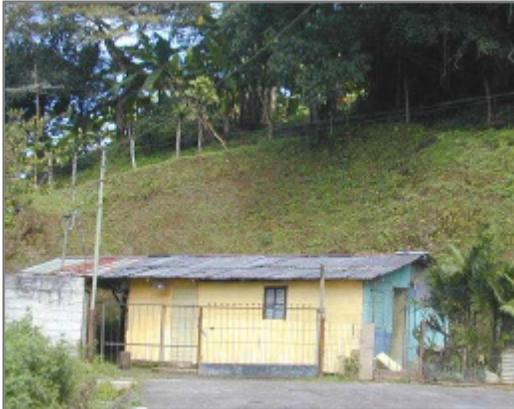
La Fotografía 26, Fig. 4, corresponde a otra zona alrededor de Mansiones, pero con condiciones sociales muy diferentes a la anterior, pues son casas de clase baja, asentadas sobre una planicie localizada entre las estribaciones montañosas y el cauce del Río Torres, se conoce como Urbanización Las Mansiones. Nótese el corte vertical que se llevó a cabo en el talud para la ubicación de esta vivienda, lo cual aumenta de forma significativa la amenaza natural ante deslizamiento, y si a esto se le agregan las condiciones socioeconómicas de esta zona, implica un alto grado de vulnerabilidad física.

Fotografía 26. Casa al pie de un corte vertical hecho en una ladera, Urbanización Las Mansiones.

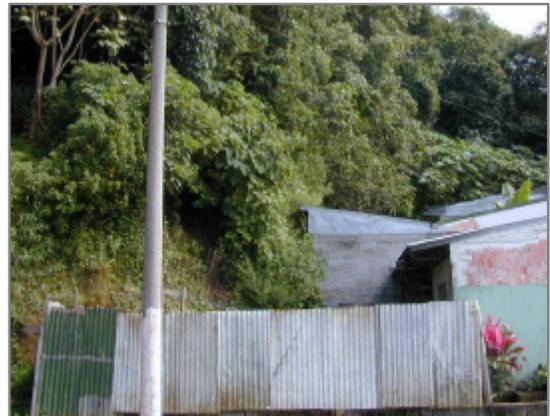
- Cortes de talud en forma vertical y viviendas a menos de 2.5 m del pie del talud (Fotografía 27).
- Falta de adecuados desagües en la parte superior de los taludes.
- Acumulación de escombros y vegetación en la parte superior.
- Falta de limpieza de cunetas de la carretera principal.
- Construcción de anexos por parte de los dueños de las casas a menos de 1 m del talud (Fotografía 27).
- Material que conforma el talud se encuentra muy alterado y fácilmente es erosionable por el agua.

Fotografía 27. Casas construidas hasta el borde del talud, Urbanización Las Mansiones.

- Muros de contención de poca altura.
- Arbustos de cierta altura han crecido al borde del talud, ocasionando constantemente desprendimientos.

Al considerar las particularidades anteriores es posible que el proceso de inestabilidad se incremente en mayor medida durante el período lluvioso o ante un eventual sismo y por lo tanto, los efectos por desplazamiento de material hacia las inmediaciones de las viviendas pueden ocasionar daños de consideración. Los casos más críticos de viviendas bajo taludes casi verticales corresponden a las viviendas N°34, N°35 y N°36 de esta Urbanización Las Mansiones.³

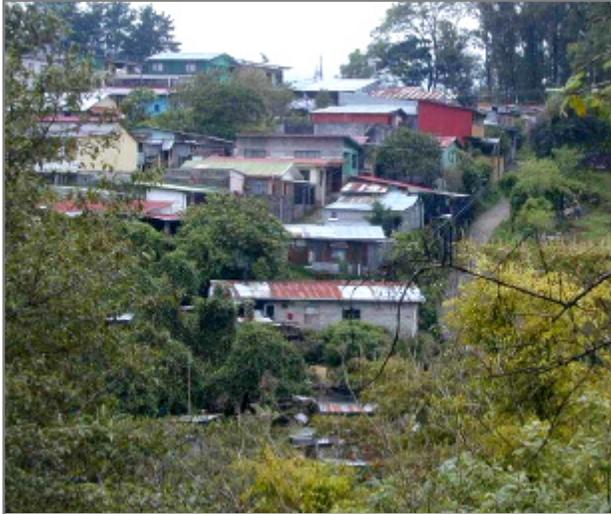
La Urbanización Calle Díaz se caracteriza por poseer gran cantidad de viviendas en terrenos de alta pendiente, como se observa en la Fotografía 29. Además nótese la alta cobertura de área construida sobre cada lote, por lo cual se impermeabiliza el terreno y se aumenta la escorrentía superficial. Cabe destacar, que al pertenecer esta zona a la cuenca media superior del Río Torres, los efectos de estos dos últimos aspectos resultan críticos para las zonas de la cuenca inferior baja, donde los terrenos son más planos y más propensos a sufrir inundaciones.

Fotografía 29. Viviendas en alta pendiente, Urbanización Calle Díaz.

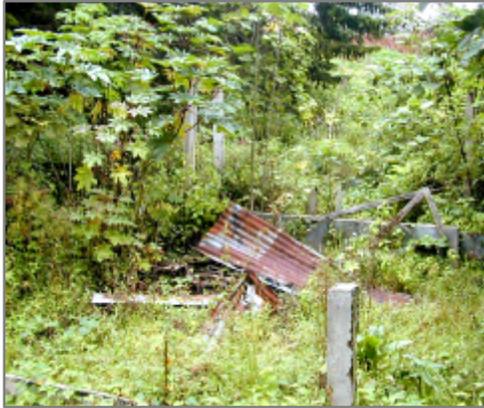
Precisamente en la Fotografía 32, se observa los restos de la vivienda sepultada parcialmente por el deslizamiento del relleno efectuado en la cancha de fútbol de La Campiña. Se debe tomar en cuenta que para efectuar ese relleno parece ser que no se conformó de manera adecuada, ni se llevaron a cabo las obras de drenaje necesarias, por lo tanto el efecto de saturación propiciado por la lluvia generó el evento desastroso.

Fotografía 32. Restos de vivienda cerca de La Campiña.

Específicamente en el área afectada se pudo concluir que el material de relleno acumulado en la ladera se deslizó debido a los siguientes factores⁶:

- El material utilizado como relleno corresponde a un suelo y material volcánico alterado, esto implica que era necesario una protección del talud por medio de alguna geomembrana o plástico, con la finalidad de eliminar el máximo la escorrentía superficial, erosión y saturación del terreno.

- La construcción de la cuneta en la parte superior del talud y la colocación de una alcantarilla de cemento al final de desagüe, fueron posiblemente diseñadas para proteger el relleno de eventuales erosiones intensas y evitar desplazamientos de material, esto debido al flujo de aguas pluviales del sector aledaño. Pero se constató que el sistema de evacuación de las aguas diseñado para un único objetivo (protección de relleno), no fue concluido hasta unirlo al desagüe municipal.

- Las aguas del sector superior más la escorrentía superficial se canalizaron naturalmente hacia una de las terrazas, ocasionado una mayor recarga de agua al terreno – relleno, provocando la falla y el posterior deslizamiento.

La falla se presentó en grandes proporciones en la zona de relleno y en menor grado en la zona de corte. El efecto combinado de un relleno mal efectuado con una precipitación excesivamente alta, puede inducir deslizamientos como el ocurrido. Un relleno puede haber sido muy compactado, sin embargo, si no fue previamente “banqueado”, o sea, terracedo en forma adecuada, además de eliminar la capa vegetal, encauzar las aguas superficiales o infiltradas, etc., entonces el relleno puede fallar.

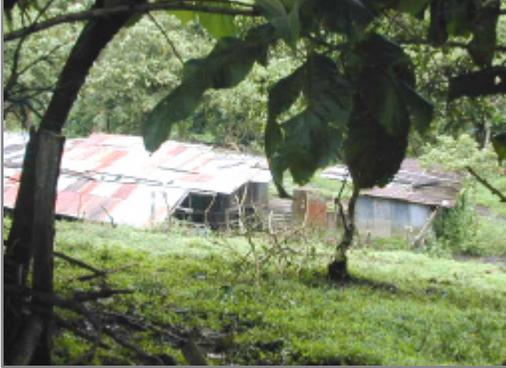
Paradójicamente, en esta zona alrededor de La Campiña, se ubican al pie de la ladera otras viviendas, como la que se observa en la Fotografía 33, Fig. 4. La cual además de

estar en un sitio de alta amenaza ante deslizamientos, posee un grado de vulnerabilidad física bastante alto.

Fotografía 33. Vivienda al pie de ladera, cerca de La Campiña.

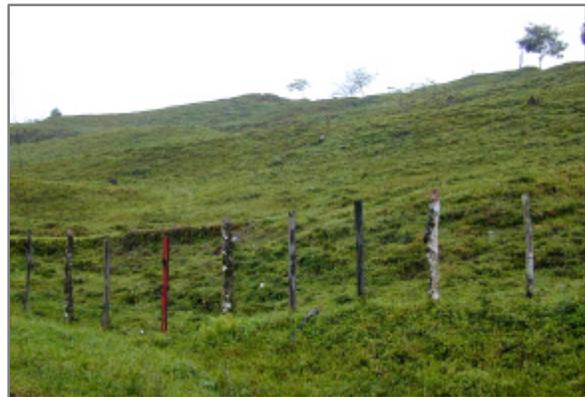
Otra ladera que presenta posibles rasgos iniciales de inestabilidad, principalmente por efecto del pastoreo, es la ladera oeste de la Finca Monte Rosa (Fotografía 34, Fig. 4). Cabe destacar, que en esta finca se tiene planeado el desarrollo de un proyecto residencial de clase alta, para el cual se deberían de tomar en consideración los factores de altas pendientes y/o

susceptibilidad a la inestabilidad de laderas presentes en la zona.

Fotografía 34. Posible inestabilidad de ladera en Monte Rosa.

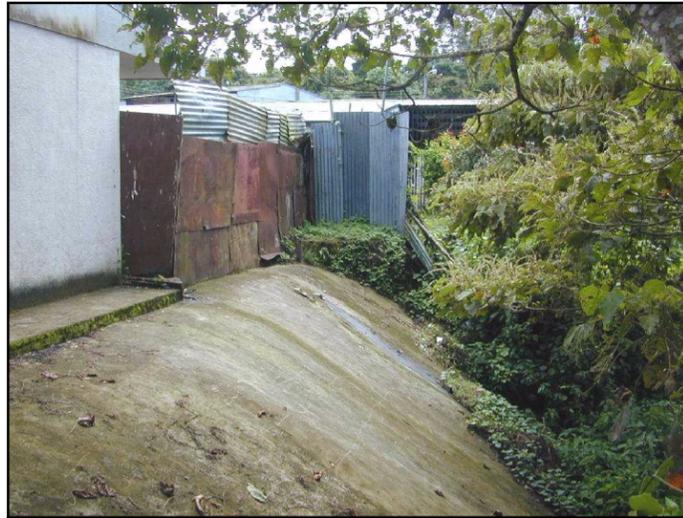
taludes y la generación de estos deslizamientos. Sin embargo, no debe dejarse de lado el hecho que en las viviendas limítrofes con el río, se realizó un relleno con escombros, originalmente sin muro de contención en el pie del relleno y además entre estas casas y el cauce del río existen menos de los 10 m de protección que exige la ley, ya con anterioridad se han dado asentamientos en los terrenos de estas casas (N° 105 y N°114), y las casas presentan daños en sus pisos y paredes producto de este asentamiento⁴. Cabe destacar, que la casa N°105 estuvo deshabitada y en condiciones inhabitables desde los daños que sufrió en las lluvias de la última semana de octubre de 1998, hasta la fecha en que se le realizaron una serie de mejoras estructurales y en su cimentación, posteriormente se hicieron mejoras en el talud, como su impermeabilización y la construcción de un muro de gaviones (Fotografía 28).

Fotografía 28. Talud revestido en la margen derecha del Río Torres, donde se han dado deslizamientos, Urbanización Las Mansiones.

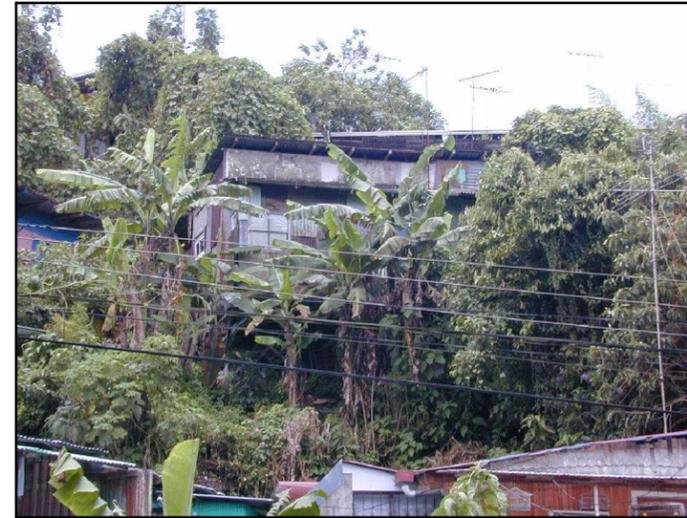
Algunas de las viviendas, se asentaron en cortes verticales de taludes de gran altura y/o en rellenos sin ninguna protección (Fotografía 30, Fig. 4). Además, es crítico que en las partes superiores de los taludes las aguas pluviales y servidas no se canalizan

Fotografía 30. Casas bajo y sobre taludes con cortes verticales, Urbanización Calle Díaz

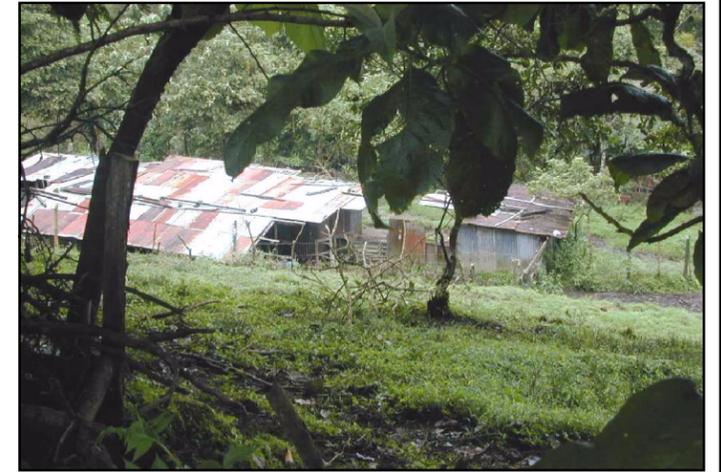
Fotografía 33. Vivienda al pie de ladera contigua a La Campiña

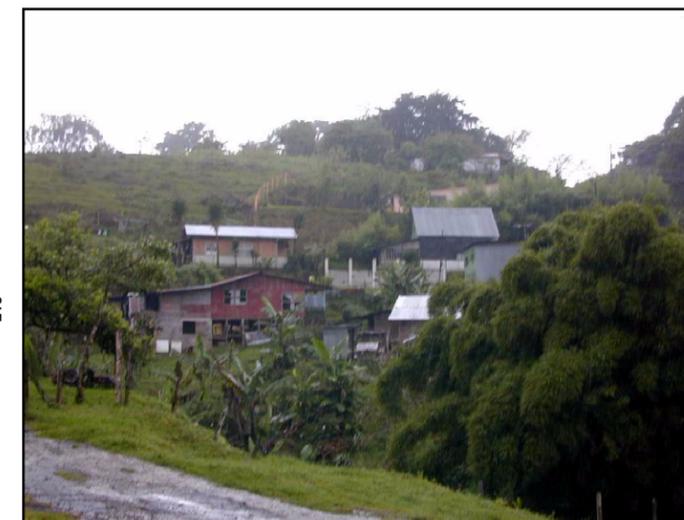
También en Monte Rosa, en ambos márgenes del cauce del Río Torres se asientan casas sobre terrenos con fuertes pendientes y con una ladera con alta deforestación en la parte de atrás, que corresponde al este, como se observa en la Fotografía 35, Fig. 4.

Fotografía 35. Viviendas sobre ladera de alta pendiente al margen del Río Torres, cercanías de Monte Rosa

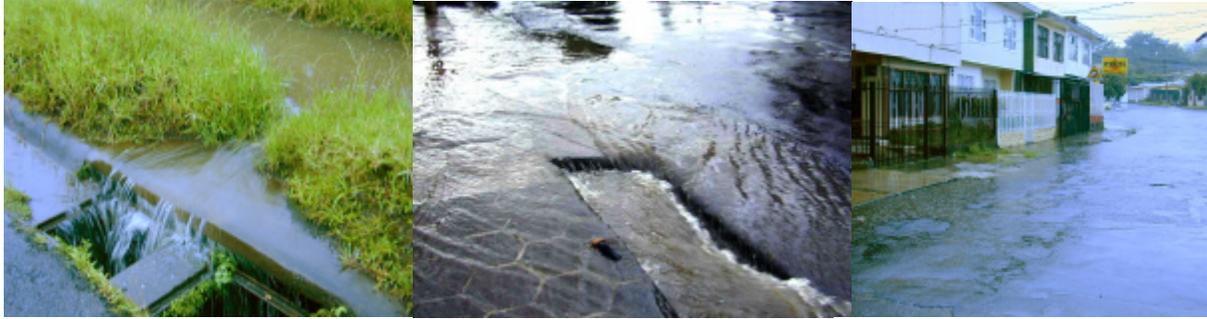
Se han observado varios casos de desagües que funcionan muy mal. Las fotografías 3, 4 y 5 presentan, el caso del sector de Lourdes y en Monterrey. Algunos casos estos tienen pendientes muy pequeñas para desalojar rápidamente el agua que llega a ellas (fotos 3, 4 y 5), otras veces tienen muchos obstáculos lo que obliga al agua salirse (fotos 4 y 5) y otras veces la falta de mantenimiento ocasiona que el agua pase por cualquier lado menos por el desagüe (foto 3).

Fotografía #3: Urbanización Carmiol
Fotografía #4: Desagüe en Lourdes
Fotografía #5: Caso en Vargas Arava

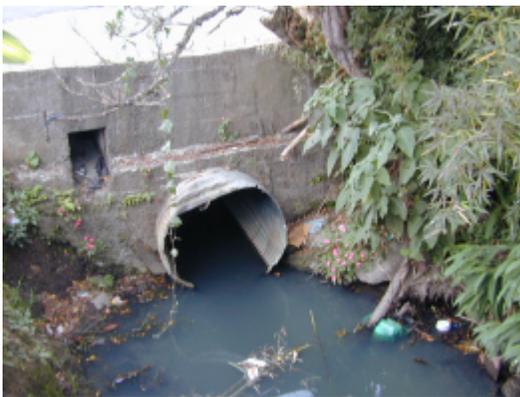
Fotografía #9: Entubamiento en Quebrada Cas

significa. El problema principal que tienen los entubamientos es que manejan grandes volúmenes de agua y normalmente se construyen sin ningún tipo de sistemas alternos que le ayuden durante eventos extremos. Por ejemplo, si el caudal que llega al entubamiento es mayor que el que este puede soportar, podrían ocurrir inundaciones desde la entrada del conducto hacia aguas arriba. Igual ocurre cuando una quebrada encuentra en el camino puentes, que en lluvias muy intensas no permiten el paso libre del agua. Esto ha favorecido la ocurrencia de inundaciones. Pero principalmente los problemas se generan por la incapacidad hidráulica de los entubamientos. En la Quebrada Cas, existe un pequeño entubamiento que se muestra en la fotografía #9. Este sitio presenta inundaciones, pero en este caso, según los vecinos del lugar, se debe a que la entrada se llena de grandes obstrucciones lo que impide el paso del agua. Así el agua termina pasando por encima de la calle de lugar y por los patios de las casas cercanas. Habría que valorar si el conducto tiene la capacidad necesaria para conducir el agua que le llega.

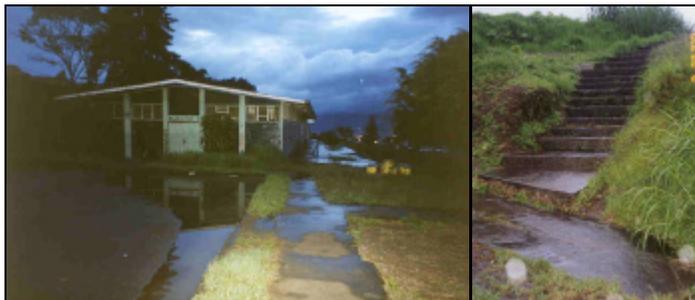
Este es un caso que se puede observar en algunas zonas de depresión pequeñas donde no se han realizado desagües que permitan evacuar el agua de lluvia. Este es un caso que se observó en Cedros, frente al salón comunal del sitio. El agua alcanza el nivel de las aceras, lo cual impide el tránsito de las personas. Cuando se supera el nivel de la misma el agua escurre hasta salir por las gradas mostradas en la fotografía. El volumen de agua que pasa por ahí es bastante grande, al punto que al bajar por las gradas se asemeja a una pequeña cascada. Luego el agua llega a la acera, la cual tampoco tiene un desagüe, impidiendo el paso de los peatones durante algunas lluvias, especialmente niños de una escuela cercana. La solución que la Municipalidad le dio al problema fue también inadecuada, al desviar el agua hacia la cancha de básquetbol detrás el salón comunal. Para agravar la situación, la municipalidad ha lanzado y permitido lanzar escombros y basura en las zonas verdes al norte del salón comunal que se muestra en la fotografía.

Fotografía #10: Caso de inundaciones en Cedros

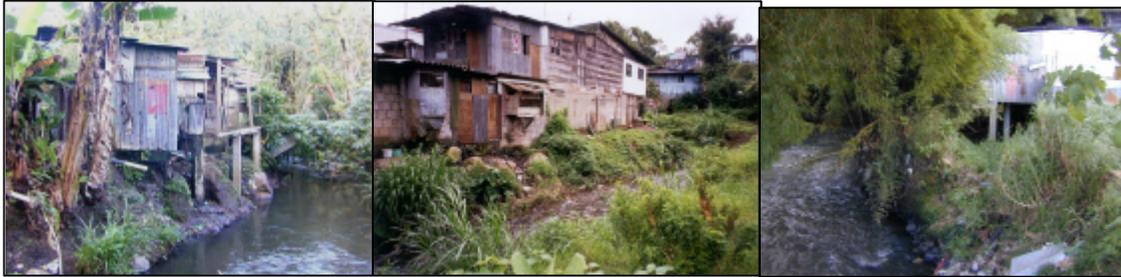
pasa el río. Esto puede ocurrir en sitios urbanizados aún cuando estos respetan el área de no construcción señalado por ley. Las fotografías 11, 12 y 13 son ejemplos de esta posibilidad.

Fotografía #11: Casas en Calle Mora

Fotografía #12: Casas en Quebrada Patal, Salitrillos

Fotografía #13: Casas en Quebrada Sabanilla

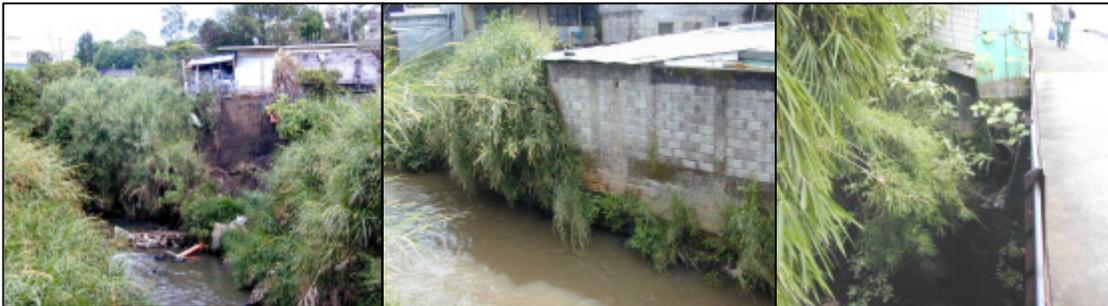
El segundo caso, no menos importante, se presenta cuando se construye cerca de taludes muy verticales que son parte del cañón del río. El paso del agua, especialmente durante crecientes, produce la socavación de estos taludes induciendo procesos de inestabilidad. En Montes de Oca también se observaron casos de estos. Al igual que en el primer caso, puede ser que las franjas de protección de ríos se hayan respetado. Las casas que normalmente se ubican en zonas de riesgo son de interés social, pero no son el total de los casos. Algunas veces se pueden presentar ambos casos combinados lo cual hace más crítica la situación. Las fotografías 14, 15 y 16 son sólo unos pocos ejemplos. Por otra parte la fotografía #16 muestra un talud que debió ser protegido para evitar problemas mayores. En el sector este de la Universidad están ubicadas unas

Fotografía #14: Viviendas ubicadas en la margen del río Torres.

Fotografía #15: Un caso en el río Torres. Es afectada por socavación.

Fotografía #16: Taller ubicado en la margen del río Torres.

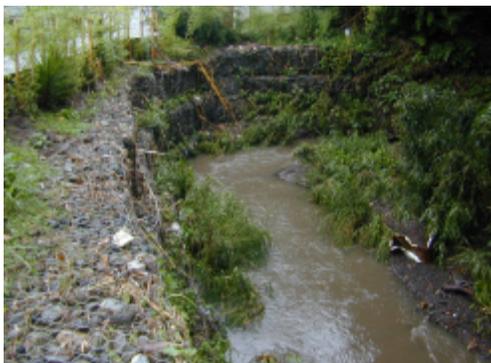
Fotografía #17: Gaviones de protección en Urbanización Vazquez Dent.

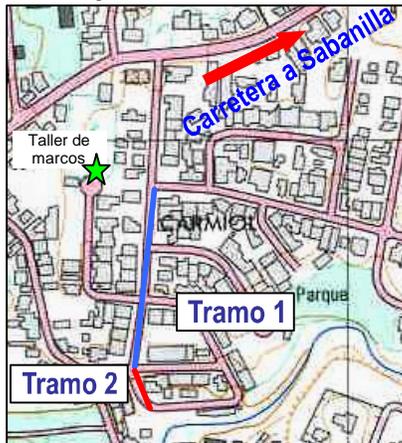
Figura #7: Urbanización Carmiol

Esta urbanización se ubica en el barrio Carmiol 2, en el distrito de Sabanilla. Las siguientes fotografías corresponden a esta urbanización. Según habitantes del lugar se han presentado problemas de inundación. Esta urbanización se puede dividir en dos tramos de tubería como se muestra. Las zonas de mayor pendiente (12%) tienen un alcantarillado principal que recibe las aguas de las urbanizaciones en un recorrido de aproximadamente 250m. Este es el tramo #1. Se puede predecir que el volumen será alto por tratarse de una zona urbana y además su tiempo de concentración será corto. Sin embargo la pendiente del terreno cambia radicalmente en los últimos 50 metros (tramo #2) a un valor menor de 2%. La pendiente natural del terreno se puede considerar igual a la de la tubería,

Para esta es recomendable cambiar el tamaño del ducto de salida o bien construir una salida alterna, pues la incapacidad del tubo existente es el principal causante de los problemas de esta urbanización.

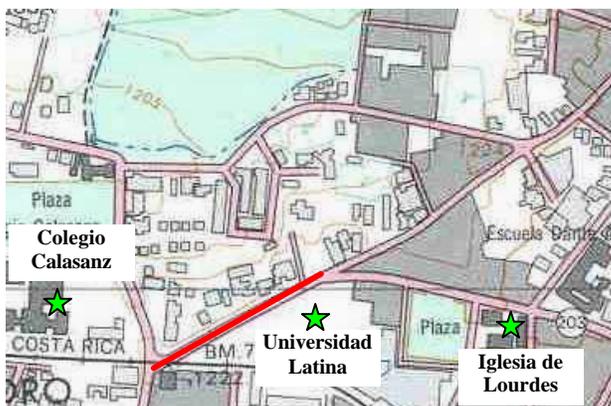
Figura #10: Calle frente a la U. Latina, Lourdes.

La Universidad Latina, se ubica al oeste de Lourdes. La calle Norte de dicha Institución ha presentado problemas de inundaciones. Ver figura #10. Esta es una zona muy plana donde la pendiente del terreno en dirección de esta calle es cercana a un 1% y drena de oeste a este. En este caso los problemas se originan por un diseño inadecuado del sistema hidráulico y por el poco cuidado que se tuvo al detallar, constructivamente, las distintas partes del mismo. La calle tiene 2 desagües laterales. Uno de ellos desemboca en una tubería que baja por una calle que es el límite oeste del colegio Calasanz. El otro volumen de agua es evacuado por una tubería que se une a un colector principal por el sector de Muñoz y Nane. Los casos reportados en la U Latina, describen que el agua ha alcanzado niveles que superan el nivel del asfalto y el de las aceras. Es probable que ambos desagües son insuficientes para sacar toda el agua pluvial que se genera en las áreas aledañas. La fotografía #22 muestra algunos detalles de las estructuras hidráulicas observados durante una gira de campo. Se analizará la capacidad de la tubería de salida que vierte sus aguas hacia Muñoz y Nane. Esta tiene un diámetro de 45 cm y es de concreto. Sin embargo se le colocó concreto en la entrada de la misma lo cual reduce la entrada a una sección rectangular de 40x45 cm (fotografía 22.a)
