LABORATORIO DE INGENIERIA SISMICA
UNIVERSIDAD DE COSTA RICA

INFORME PRELIMINAR DE DAÑOS CAUSADOS
POR EL SISMO DE COBANO, 25/03/90
HOSPITAL MONSEÑOR SANABRIA
PUNTARENAS

POR: DR. GUILLERMO SANTANA
ING. WILLIAM VARGAS MONGE
ING. ADOLFO MATAMOROS HIDALGO

FECHA: 29 de Marzo de 1990.

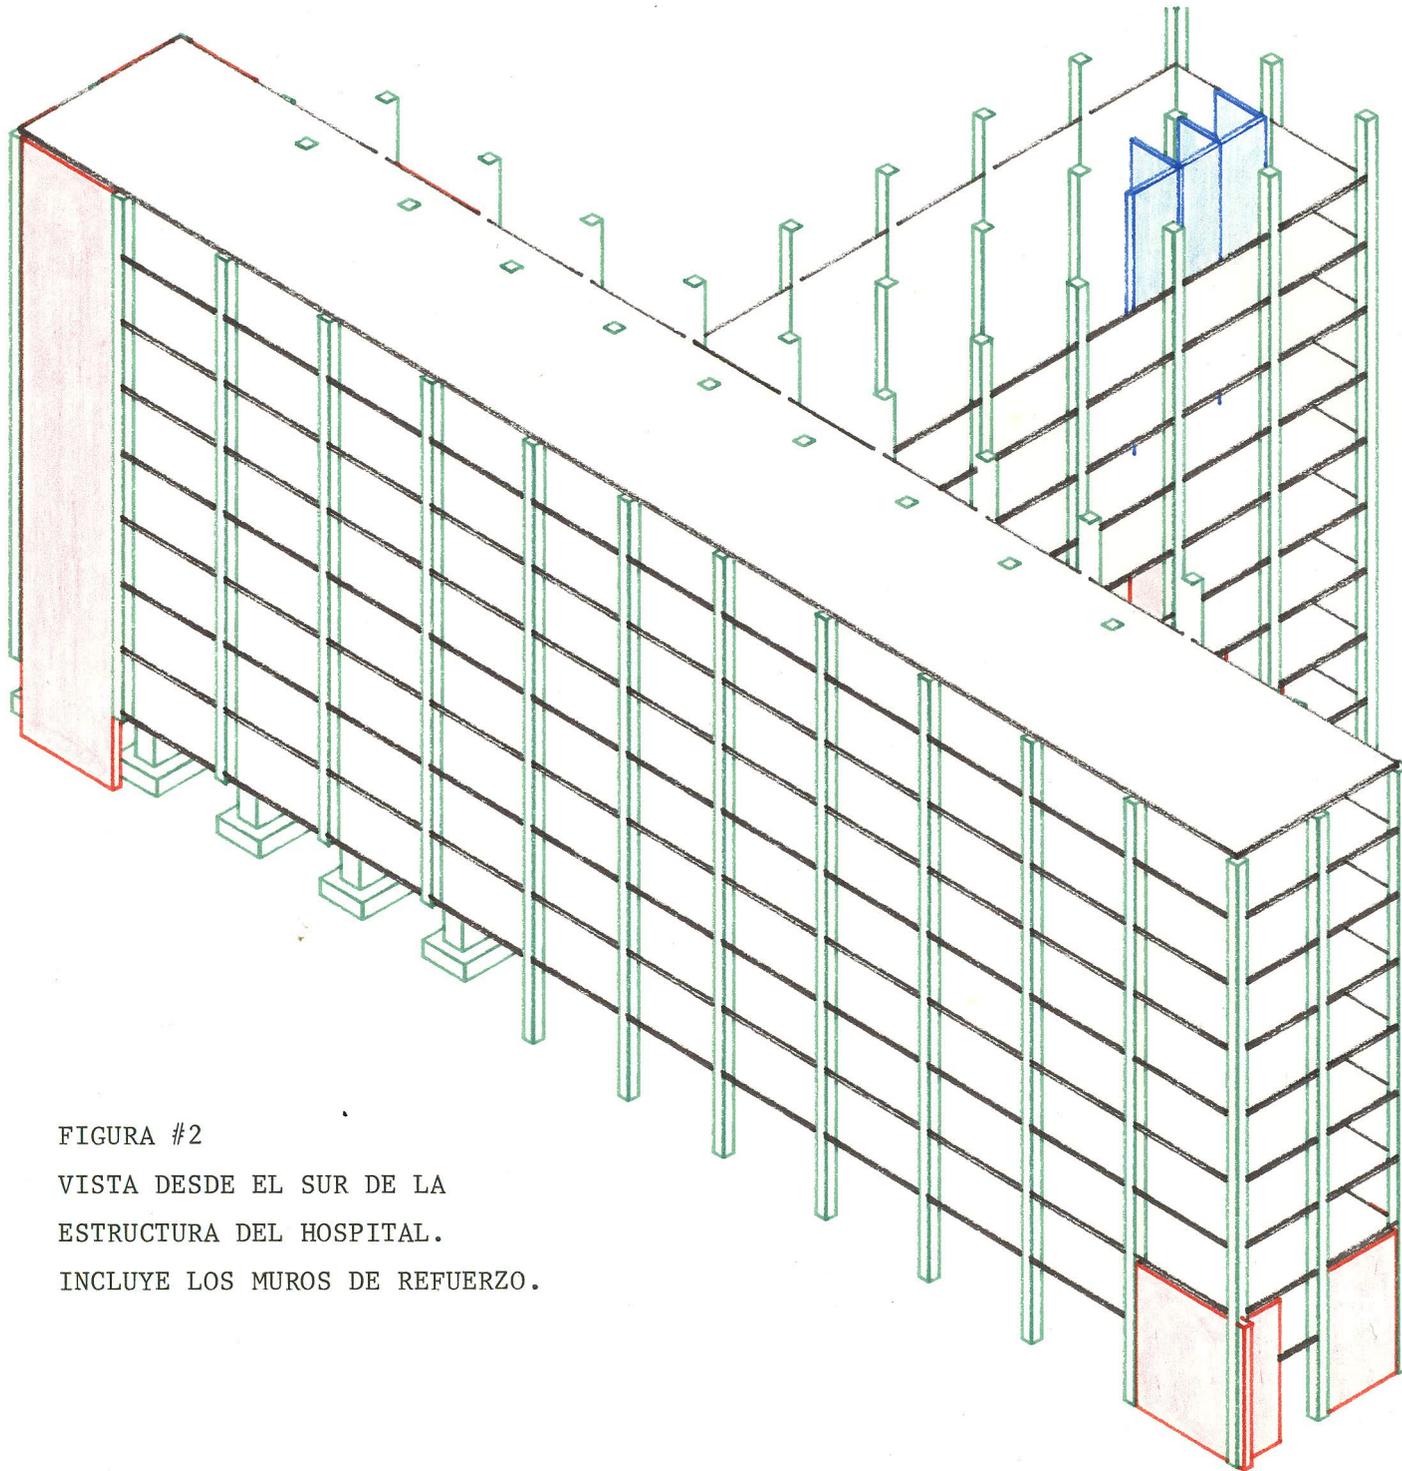
FIGURA #2

VISTA DESDE EL SUR DE LA
ESTRUCTURA DEL HOSPITAL.

INCLUYE LOS MUROS DE REFUERZO.

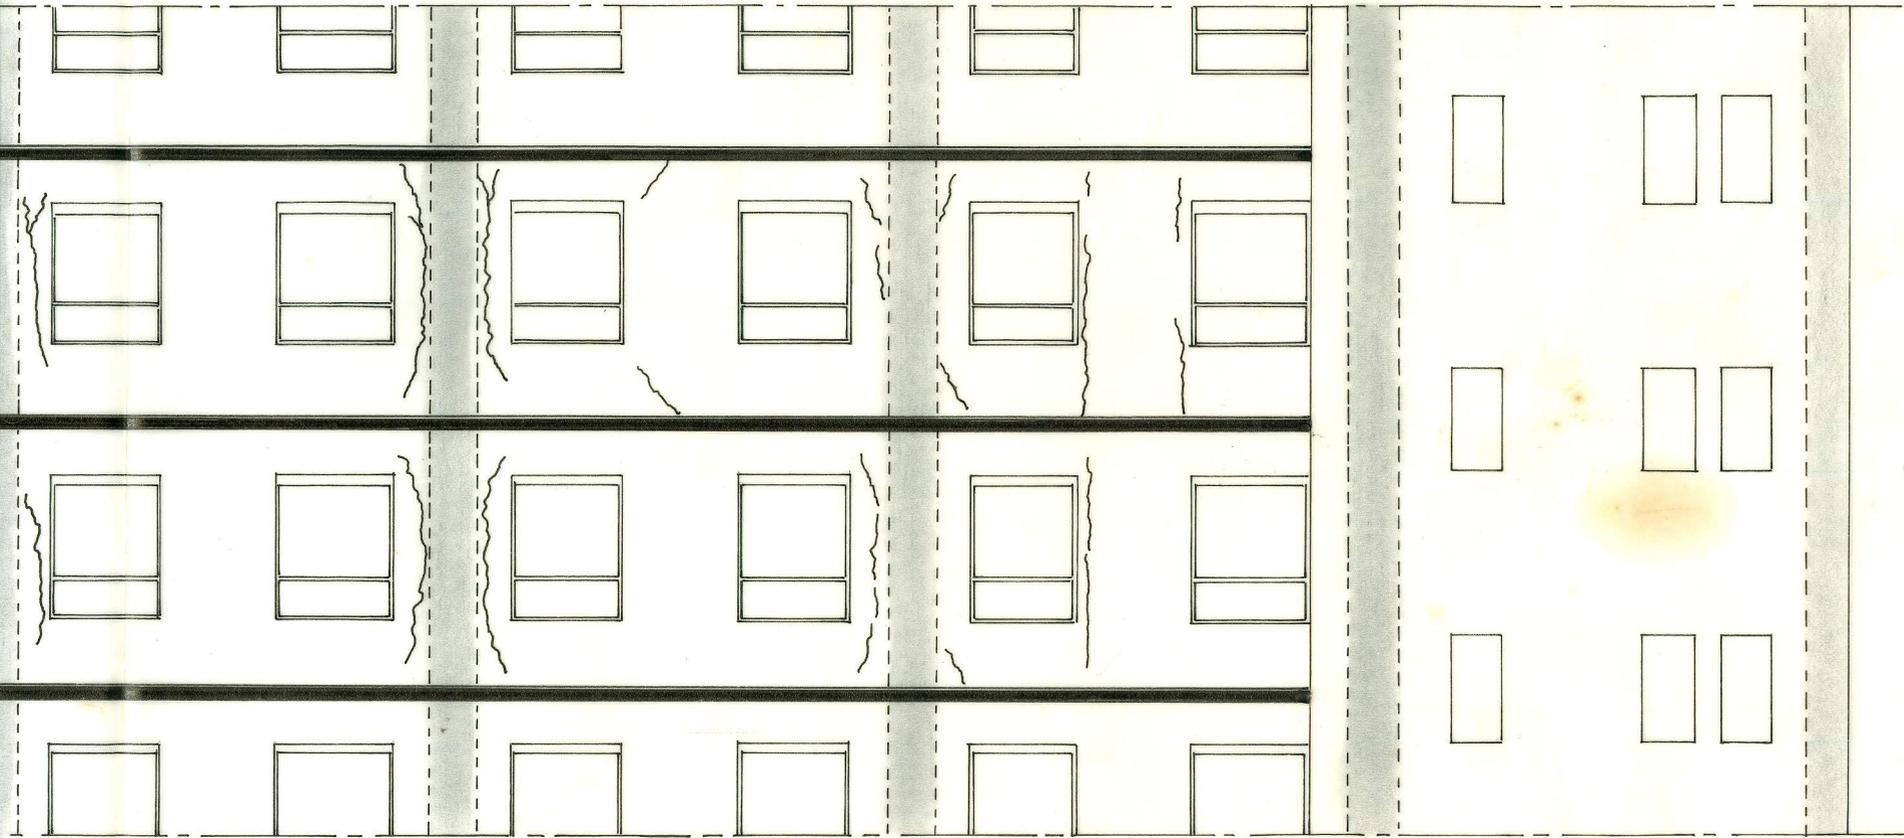
FIGURA

En la figura 11 se muestra un corte típico de la estructura en la dirección norte-sur, donde se muestra esquemáticamente la forma en que se agrietaron los paños de mampostería. En este esquema se muestran los paños de la fachada oeste, de la forma en que quedaron (vistos desde adentro) después del sismo.

CORTE LONGITUDINAL DEL EJE NORTE-SUR DEL EDIFICIO
 MOSTRANDO EL PATRON DE AGRIETAMIENTO QUE SE DIO
 EN LAS PAREDES DE MAMPOSTERIA

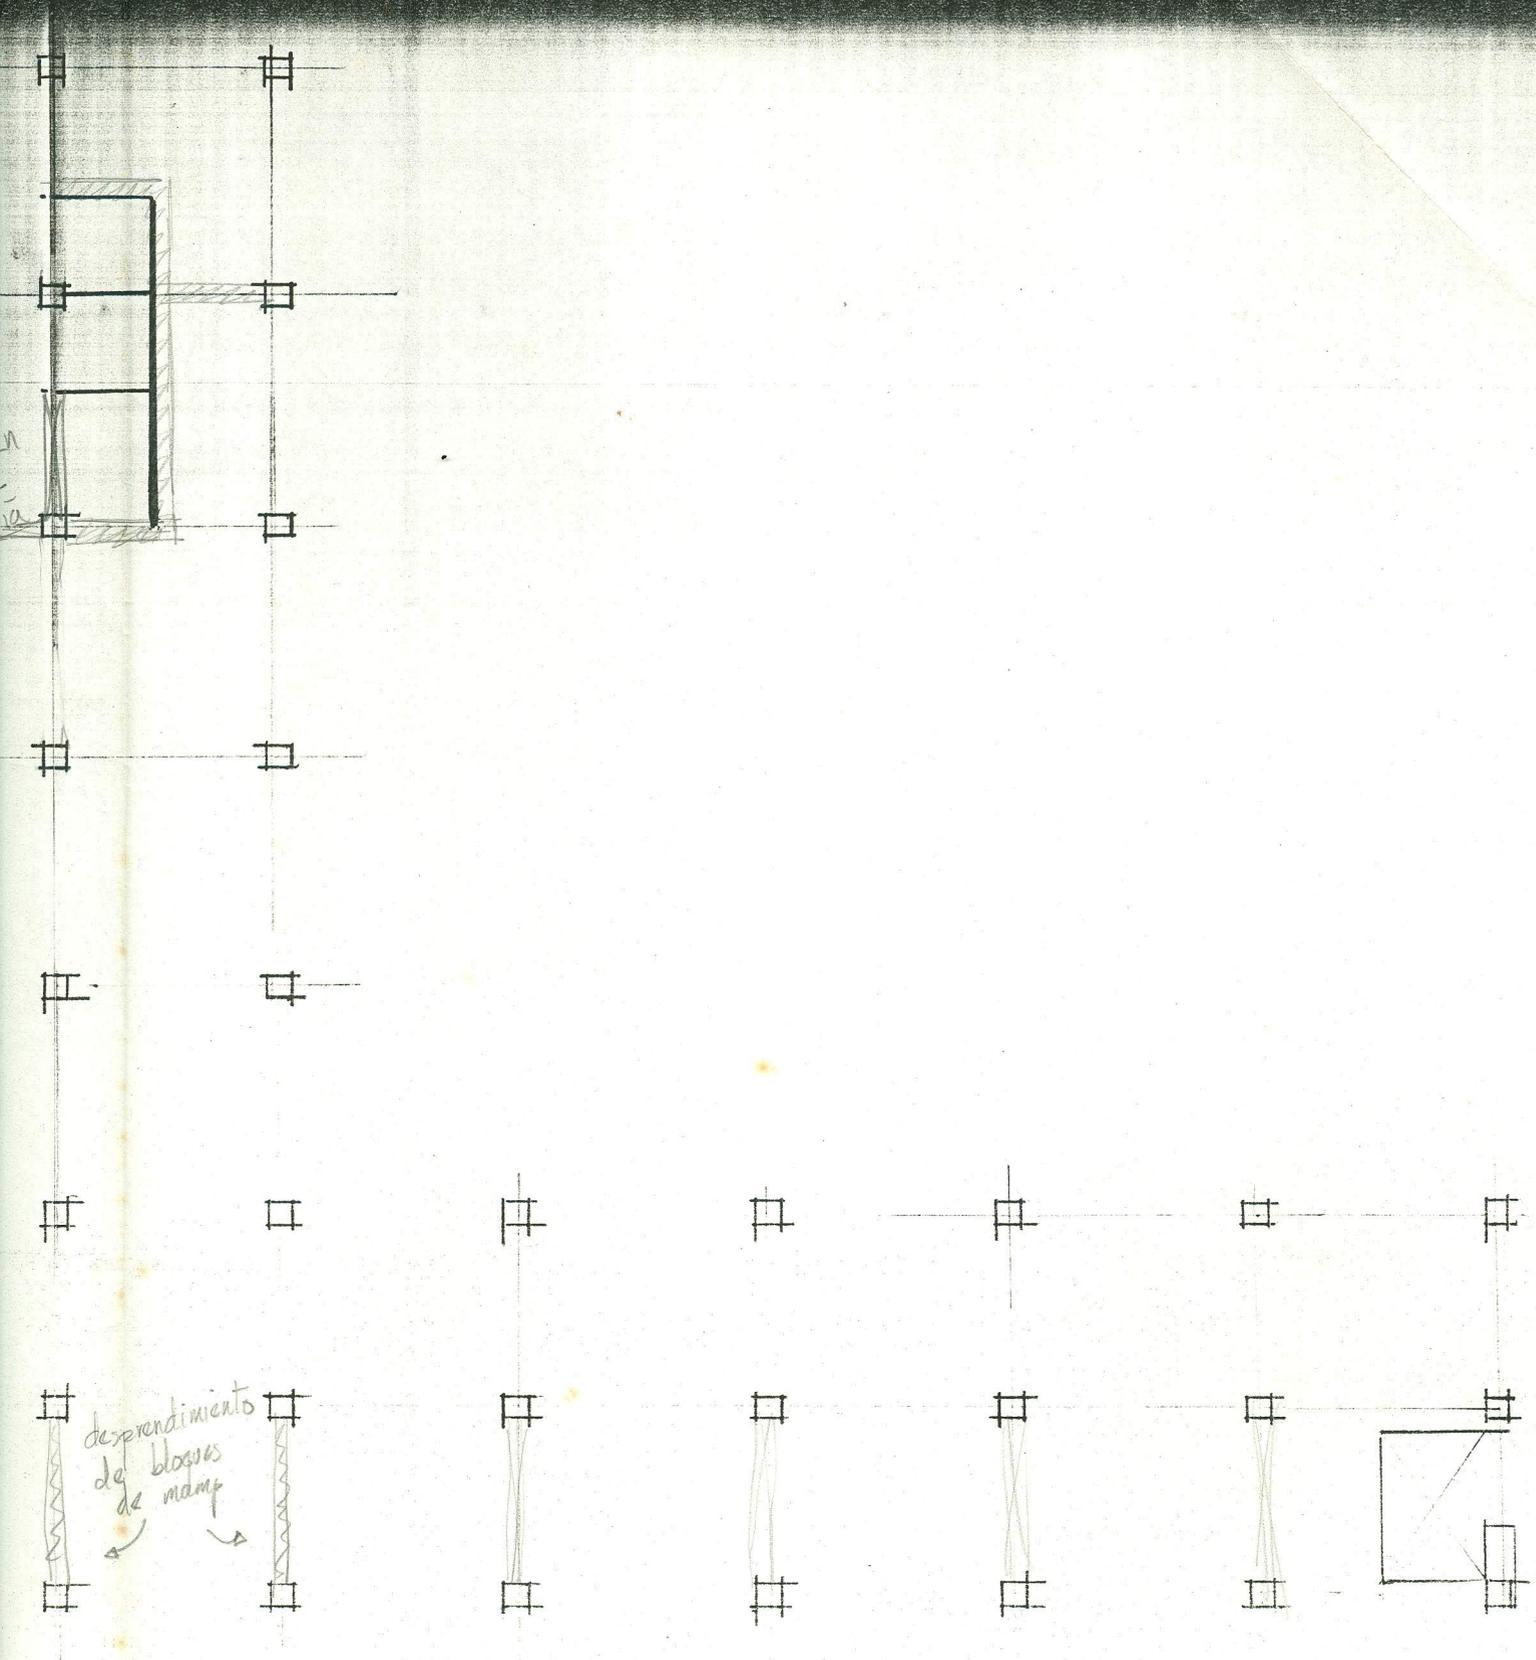
PISO 5

Paredes de mampostería con fallas en X

Paredes falladas

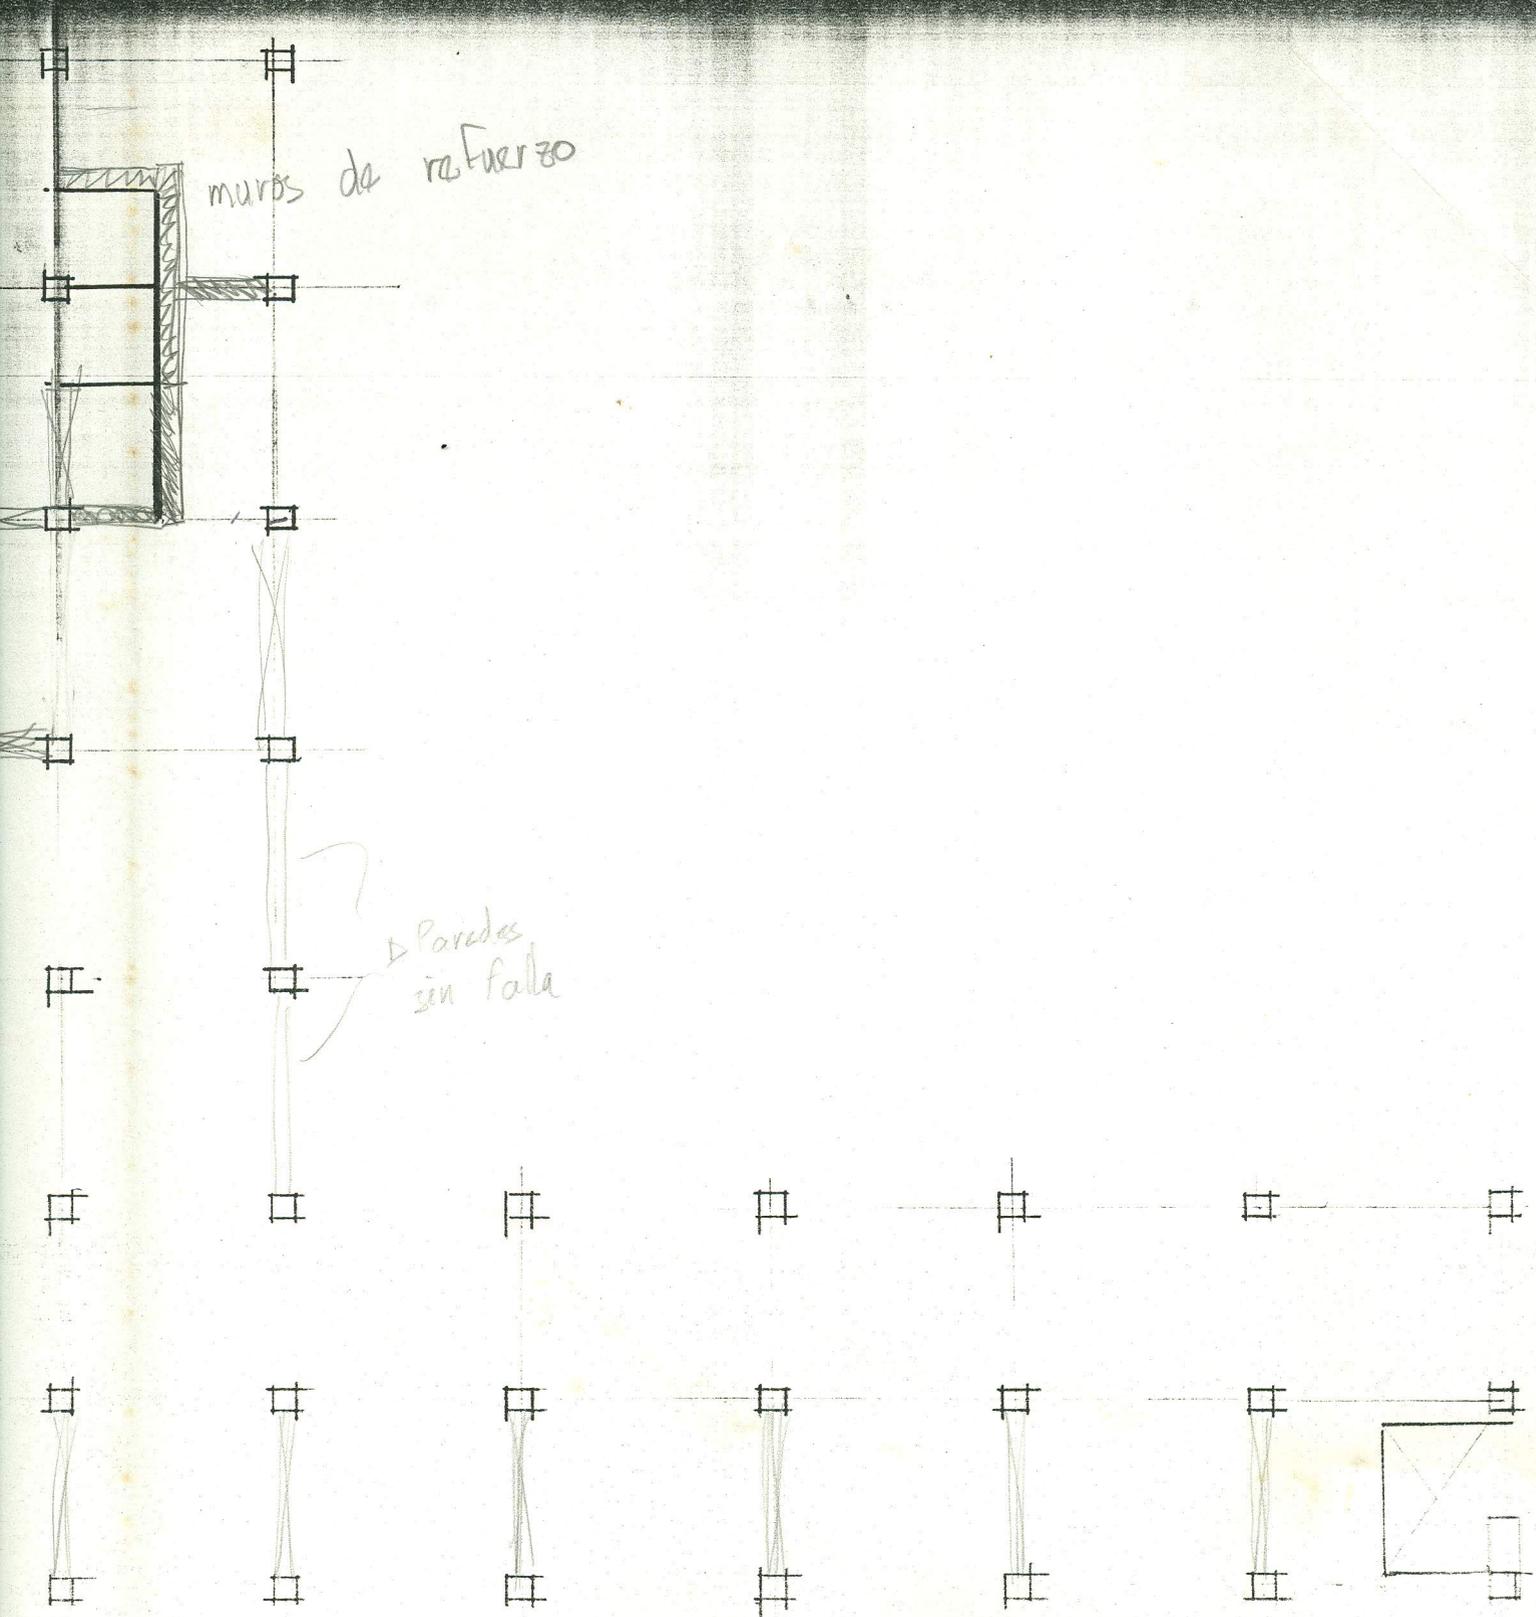
PISO 6

Fallas por

Fallas en pines

Fallas en mamposteria

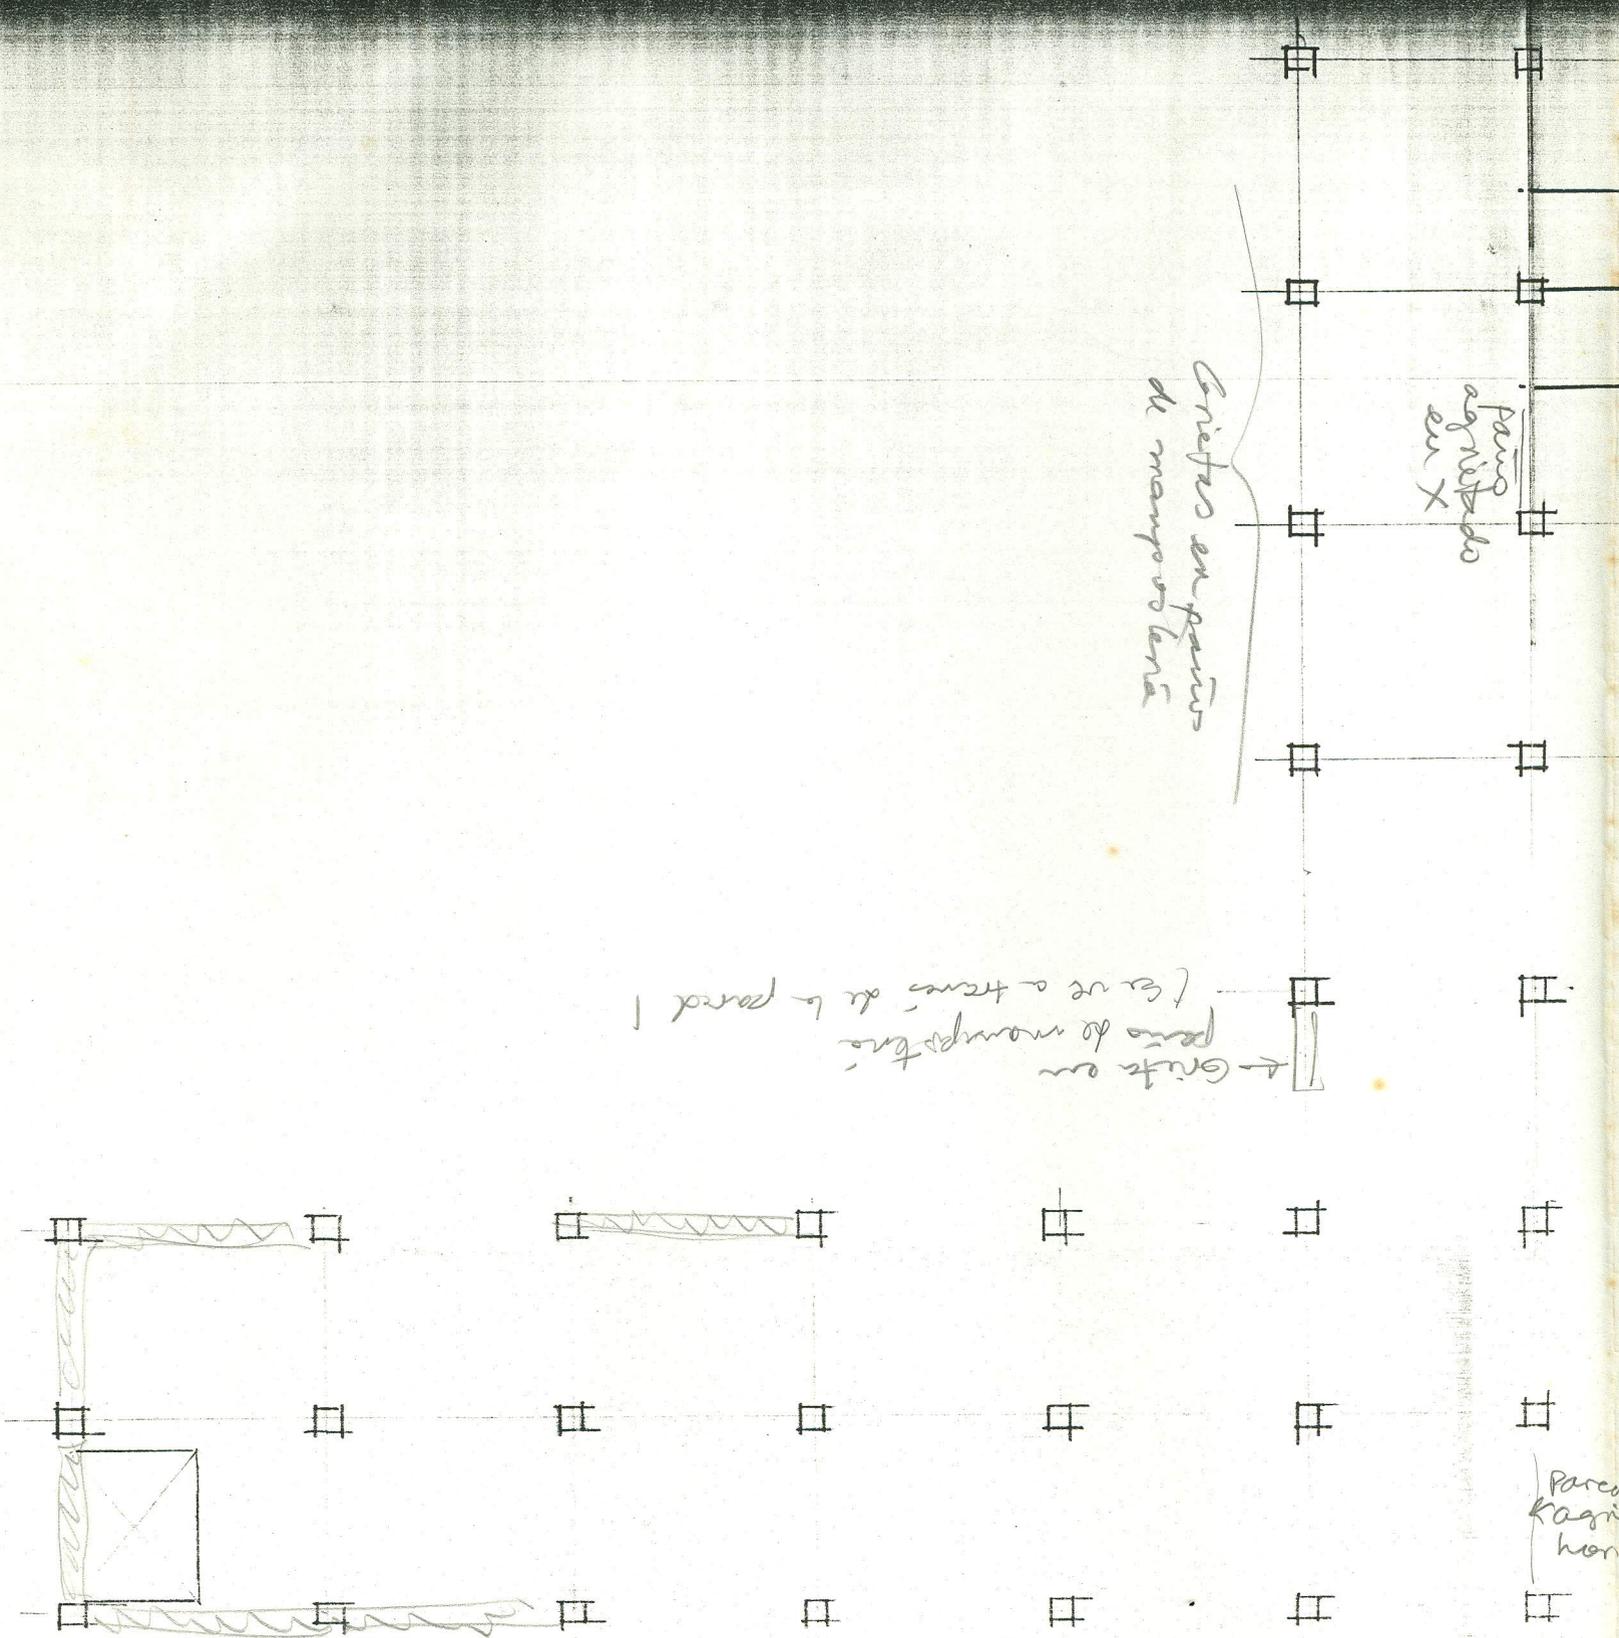
PISO 7

Grietas en puntos de mampostera

Grietas en punto de mampostera
 (Crack at masonry point)

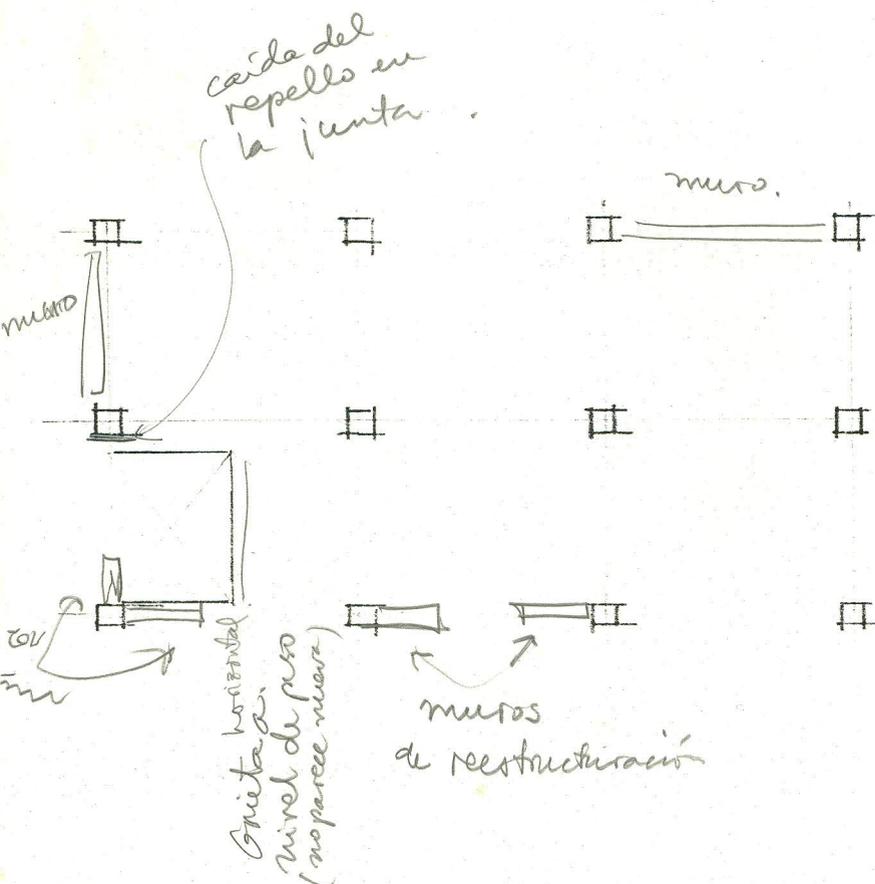
PISO 8

manipostera agrietada
en uniones

Grieta entre
pared y
columna

paño agrietado en X

Grietas a ambos lados
del paño

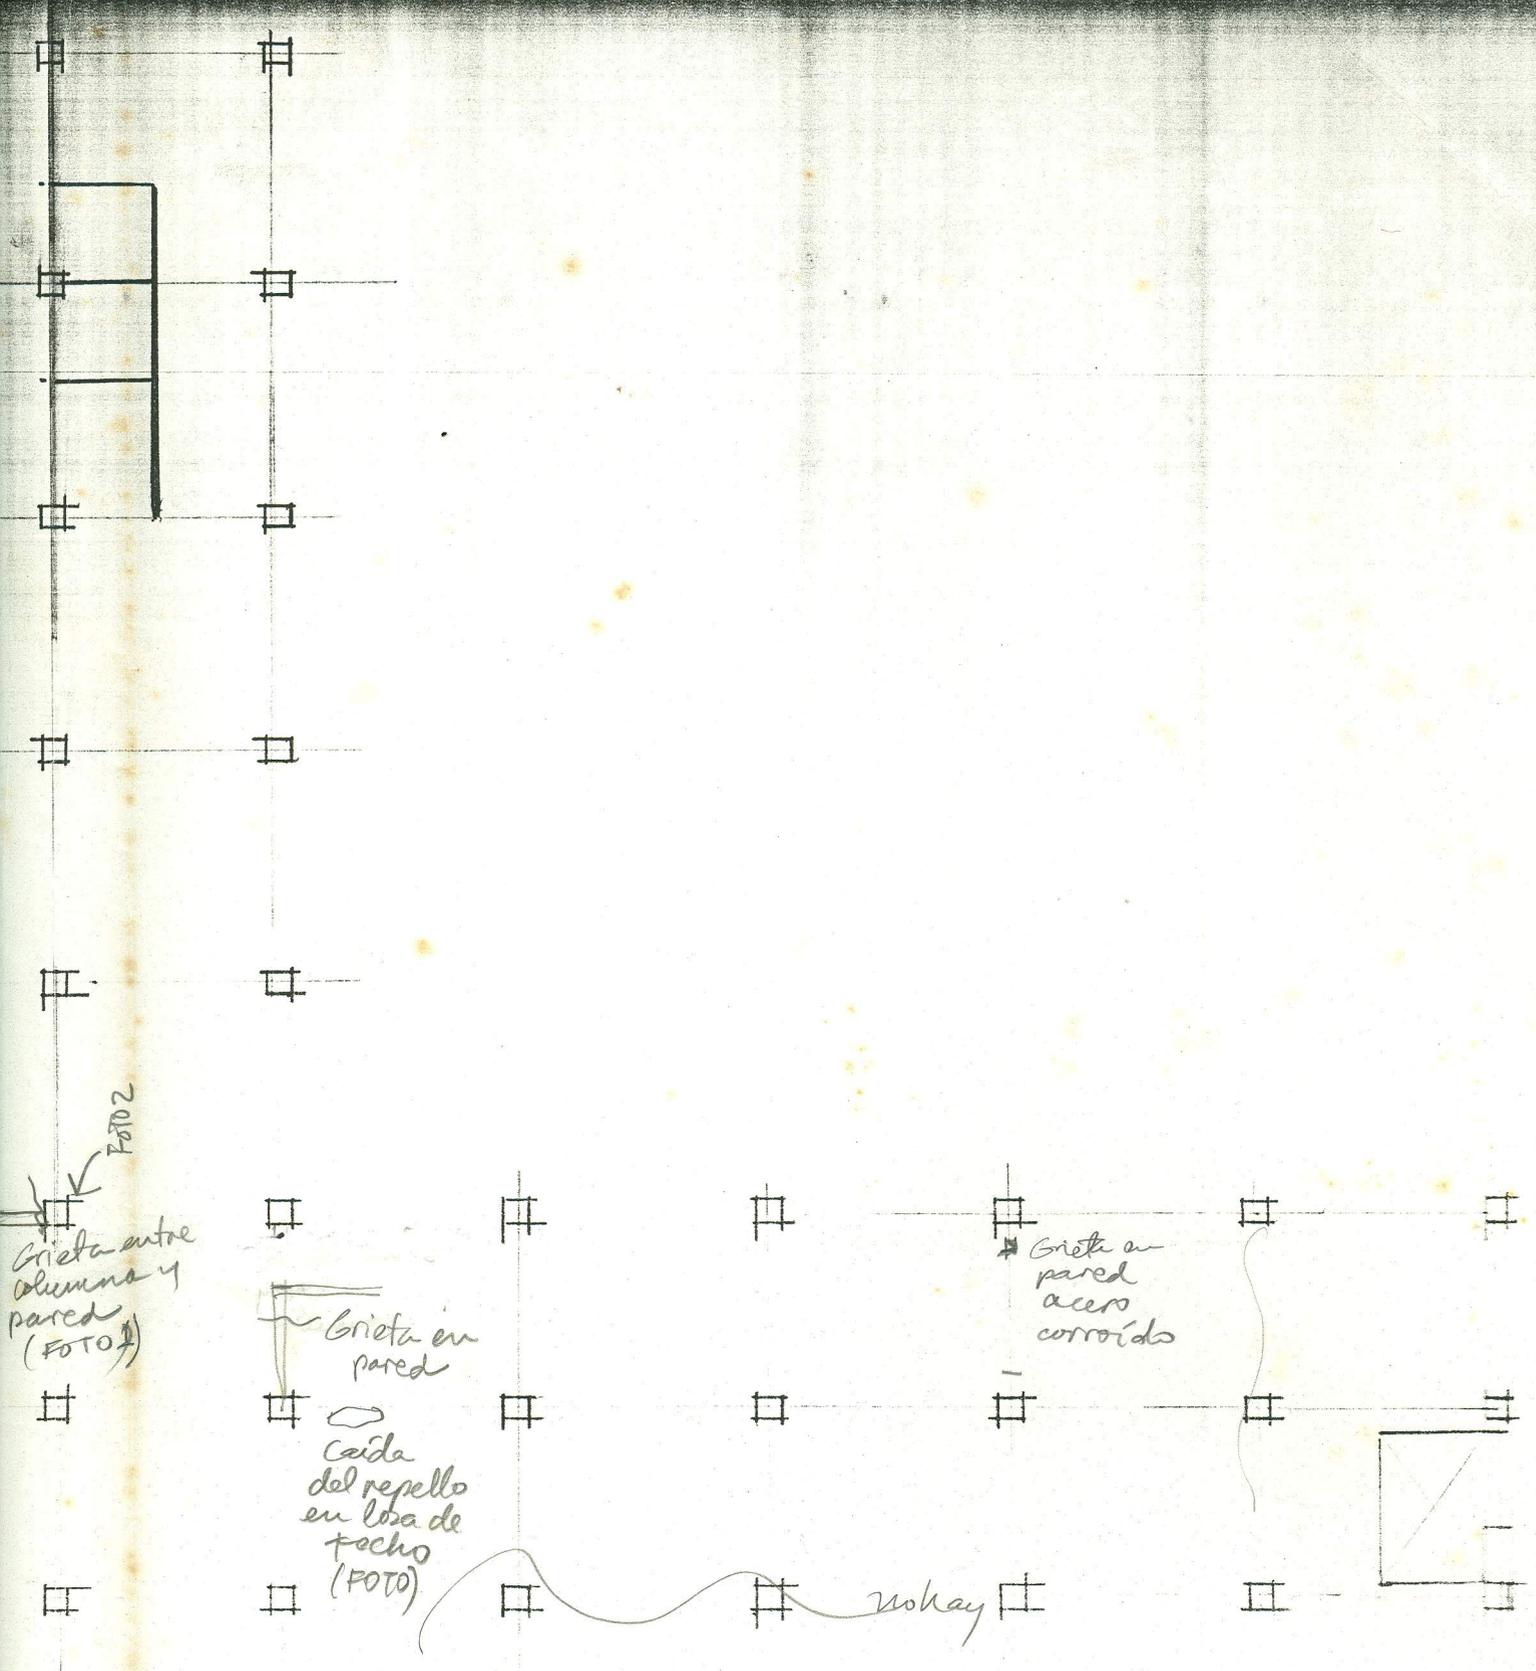
PISO 10

El décimo piso presenta una planta irregular con respecto a las inferiores, porque tiene una fila menos de columnas. En los extremos tiene dos filas menos de columnas (esto se puede ver claramente en la figura #1). El tipo de daños que se dieron en este piso fueron principalmente paredes agrietadas, aunque en un sitio se desprendió el repello de la losa del techo. El décimo piso, al igual que los tres inferiores, no presentaba tantos daños por el sismo. El patrón de agrietamiento en las paredes es similar al de los otros pisos, en lo que respecta a su ubicación. Un hecho importante a notar es que en una pared exterior donde el refuerzo estaba expuesto se comprobó que estaba sumamente afectado por la corrosión.
